# 装配式建筑工程质量常见问题 防治手册

为推进河南省装配式建筑健康、快速、高质量发展，强化装配式建筑工程质量常见问题防治工作，减少和避免装配式建造过程中存在的质量通病，河南省装配式建筑产业发展协会、河南省建设科技和人才发展中心组织有关单位编制了《装配式建筑工程质量常见问题防治手册》。

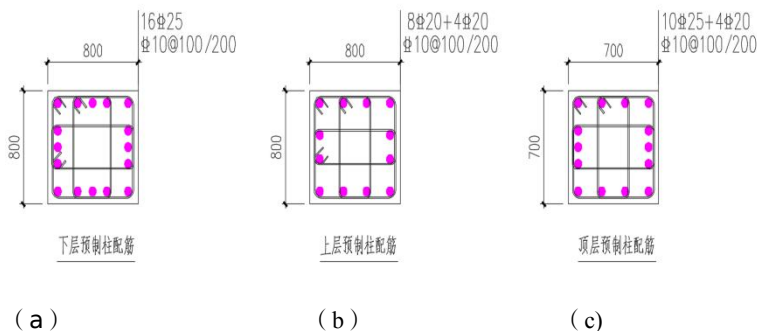
图 1-3

预制柱上下层变截面或纵筋变化不合理。

(1) 当柱截面尺寸变化四边同时收进，上层柱纵筋从下层柱伸出，采用弯折或插筋搭接的形式，导致节点核心区钢筋过于密集、纵筋定位困难等问题；

(2) 上下层柱纵筋位置未兼顾上下层对应关系，导致上柱套筒与下柱伸出筋位置不一致；

(3) 预制柱套筒规格选用时仅考虑当前层柱纵筋直径，未考虑下层柱纵筋直径变化。

(1) 柱截面变化时宜采用相邻两侧单边收进方式，且每边收进不宜小于 100mm。中柱单边收进 100mm 时，边筋上端可采用锚固板方式收头；

(2) 预制柱详图设计时应综合考虑本层与上下层配筋之间的协调贯通，以保证预制纵筋的合理设置。

（3）按照现行行业标准《钢筋套筒灌浆连接应用技术规程》JGJ 355 相关规定，上下层柱纵筋直径变化时，上层预制柱套筒应选用上、下层柱纵筋直径的较大值。

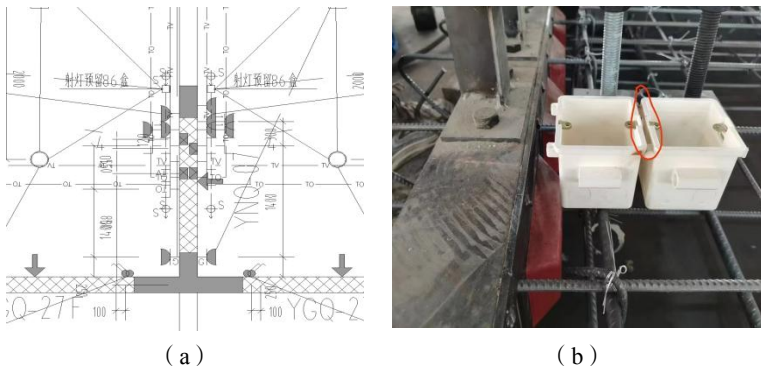
图 1-5

电视背景墙等线盒集中部位存在一半线盒在预制墙板上，一半线盒在现浇墙体上，线盒又与预制墙板上键槽冲突。

- (1) 设计时未考虑水电点位等专业合图；
- (2) 建设、设计单位未考虑工厂生产、现场施工难度。

- (1) 设计时应考虑水电等专业合图，针对五连盒或三联盒部位重点分析；
- (2) 多专业协商沟通，五连盒或三联盒部位宜放置在同一构件上；
- (3) 深化设计过程，采用 BIM 正向设计。

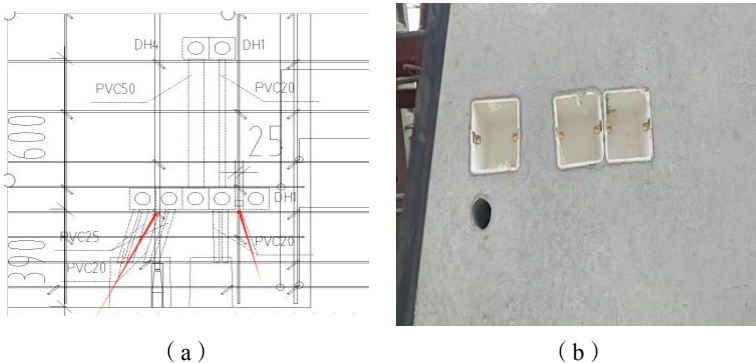
图 1-6

并排线盒与纵向灌浆套筒钢筋碰撞。

- (1) 设计时未考虑水电点位等专业合图；
- (2) 建设单位、设计单位未充分考虑构件施工难度。

- (1) 设计时考虑水电等专业合图，针对五连盒或三联盒部位着重分析；
- (2) 多专业协商沟通，五连盒或三联盒部位优化排版。
- (3) 深化设计过程，采用 BIM 正向设计。

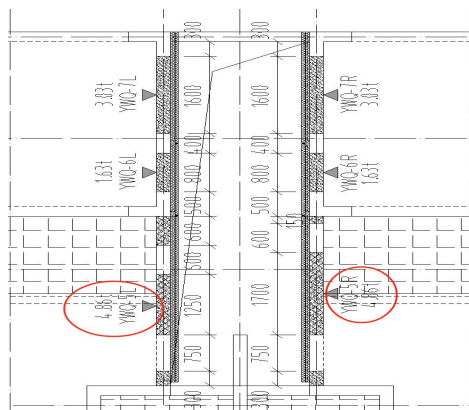
图 1-7

预制构件重量过高（5t 以上）。

（1）设计时未考虑构件重量平均分布，导致构件重量过大，增加施工难度和吊装成本；

（2）未充分考虑模具模块化。

（1）设计时综合考虑施工条件，合理拆分设计，控制构件重量；

（2）进行协商沟通，在构件拆分阶段提前介入。

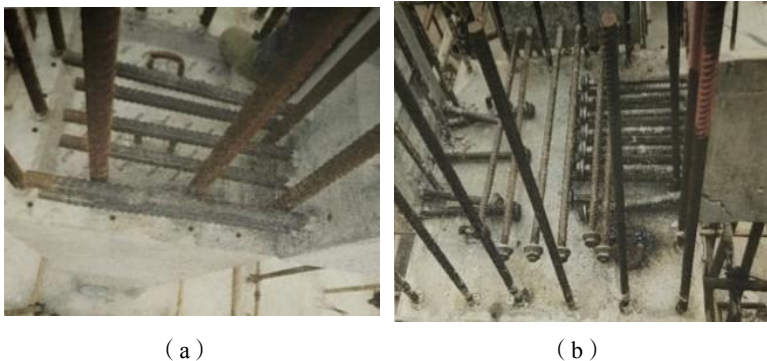
图 1-9

预制梁贴柱边布置时，梁柱纵向钢筋碰撞。

(1) 设计未考虑装配式结构安装特点，梁柱侧边平齐布置时，梁外侧纵筋与柱纵筋处于同一位置，易产生碰撞；

(2) 预制柱因套筒设置原因，纵筋向内偏移，而预制梁纵筋未偏移，导致梁纵筋置于柱纵筋外侧。

(1) 采取梁柱不贴边平齐的措施，且错开 50mm 以上；

(2) 当采用梁、柱边平齐布置时，梁纵筋宜采用水平弯折或平面错位后锚入柱纵筋内侧的方法，避免梁纵筋设置在柱纵筋外侧；

(3) 当梁纵筋采用弯折方式时，宜采用大直径钢筋，减少纵筋数量，避免梁底筋密集；

(4) 梁柱节点设计时，核心区配筋宜采用 BIM 模拟。

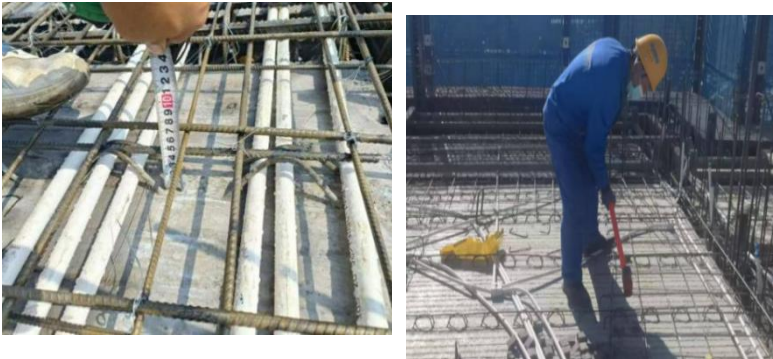
图 1-10

叠合板桁架钢筋过高导致叠合层浇筑后保护层厚度不足。

- (1) 深化设计时，未考虑施工现场钢筋重叠高度，叠合板桁架钢筋选型不合理；
- (2) 叠合板加工时桁架超出设计偏差。

- (1) 根据楼板厚度及钢筋布置等因素进行桁架合理选型；

- (2) 严格控制桁架钢筋平直度、钢筋下料弯曲偏差。

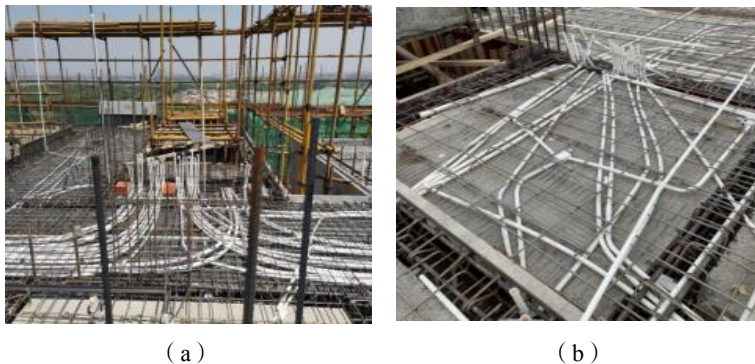
图 1-11

楼板管线叠加交叉，导致叠合层高度超出设计值。

(1) 设计阶段各专业未协同，未综合考虑管线交叉叠加布置对施工的影响；

(2) 未进行机电管线以及钢筋的碰撞检查。

(1) 提高各专业之间的设计协同，对管线较多处可适度提高叠合层或现浇楼板设计厚度；

(2) 设计阶段应采用 BIM 技术对复杂部位实施模拟；

(3) 应优化现场管线排布，限制管线叠加层数，不宜超 2 层布置。

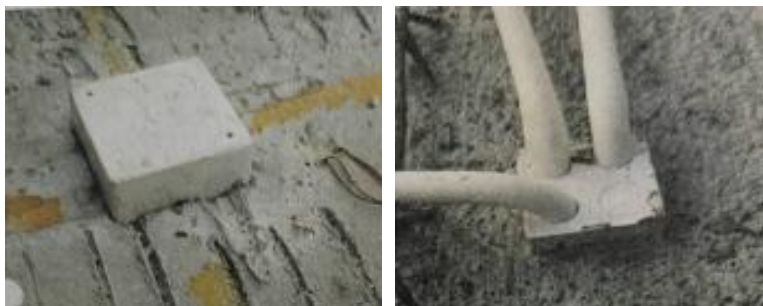
图 1-12

预制叠合板中的机电线盒预留高度不足。

(1) 深化设计未明确机电线盒高度，出线孔未完全露出，导致线管无法正常安装；

(2) 预制叠合板厚度和选用机电线盒高度不匹配。

(1) 当预制叠合板厚度 60mm 时，可采用  $H=100\text{mm}$  线盒；

(2) 当预制叠合楼板厚度大于 60mm，且无匹配线盒时，可采用垫高方式；

(3) 线盒四周应预留锁母，确保出线孔正常外露。

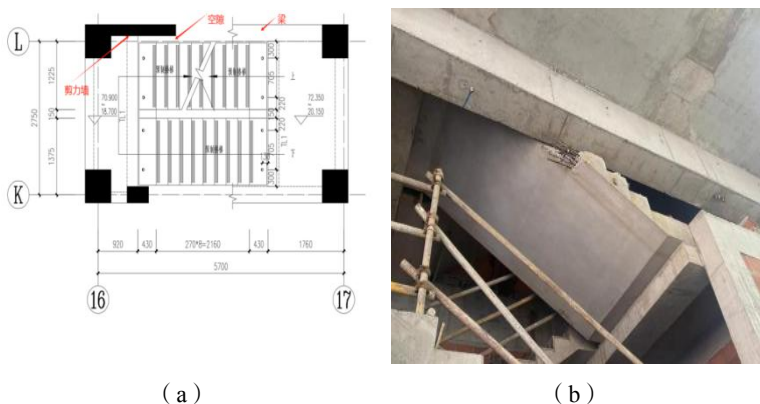
图 1-13

预制楼梯与楼层结构之间位置冲突。

(1) 设计时，建筑与结构梁截面尺寸不符或未复核楼层结构梁截面尺寸变化；

(2) 构件加工、施工单位未统筹各专业图纸设计要求。

(1) 楼梯设计时应重点关注不同楼层是否存在结构梁截面宽度变化，并加强图纸校审；

(2) 生产前，施工单位和构件加工单位应根据建筑和结构、构件深化设计图纸进行统筹复核，无误后方可生产加工；

(3) 应用 BIM 技术建立结构和预制构件模型，进行预装配模拟。

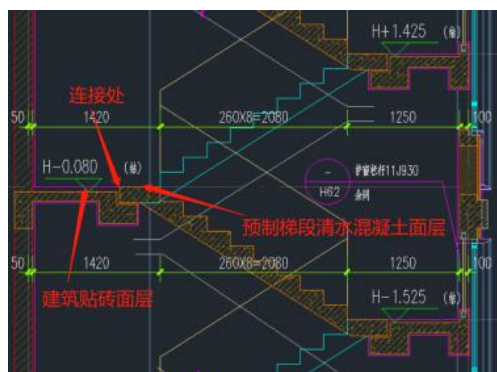
图 1-14

预制梯段连接处未考虑两侧面层做法。

设计时，未考虑预制梯段连接处的面层高度差异，导致预制梯段面层与现浇休息平台面层连接处建筑观感不佳。

建筑、结构设计时，应沟通确定预制构件与现浇结构之间的面层衔接处理方法。

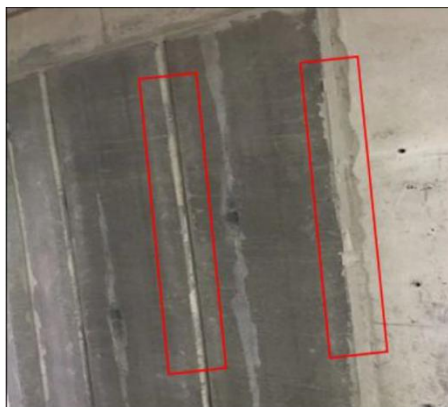
图 1-15

安装的非砌筑轻质隔墙板间开裂。

- (1) 设计时未进行轻质隔墙排版或排版不合理；
- (2) 隔墙之间或隔墙与主体结构的接缝处理不到位。

- (1) 应进行板材布置设计排版，并通过 BIM 模拟优化；
- (2) 相接部位应浆料饱满，如进行传统抹灰，交接处可采用凹槽设计，设加强钢丝网，保持交接处板面平整。

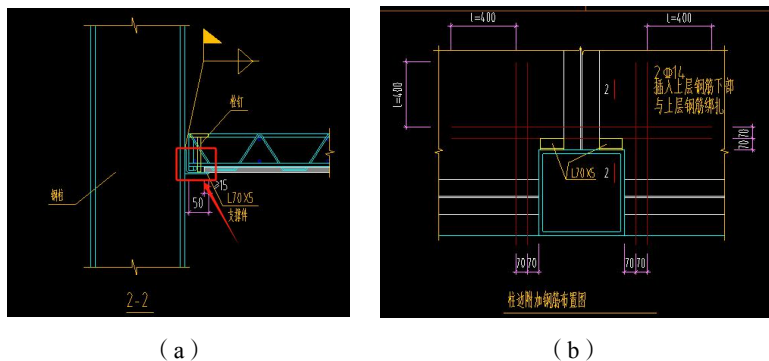
图 1-16

钢柱焊接楼承板支托，支托角钢与钢柱横隔板冲突。

因钢柱无梁位置无楼承板支座筋支撑点，加设角钢支托支撑楼承板，设计阶段未考虑钢柱横隔板外凸 10-20mm，导致角钢支撑焊接及钢筋绑扎困难。

结构设计时，支托形式改为一字型钢板，取消使用角钢支撑。

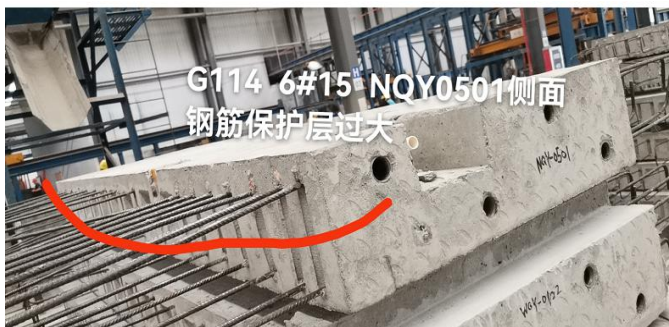
图 2-2

预制墙板构件的水平筋保护层厚度不符合规范规定。

采用卧式生产工艺生产预制墙体，浇筑过程中混凝土对上层网片筋施加压力且未采取有效的防止钢筋下沉措施，导致水平筋下沉。

（1）采取侧模板开孔标高准确、支垫马凳筋等措施确保上下层水平筋固定位置准确、牢固；

（2）浇筑过程中均匀布料，避免集中堆积混凝土，避免人为踩踏网片筋；

（3）加强过程检查，发现钢筋偏位或者保护层厚度不均匀时及时校正。

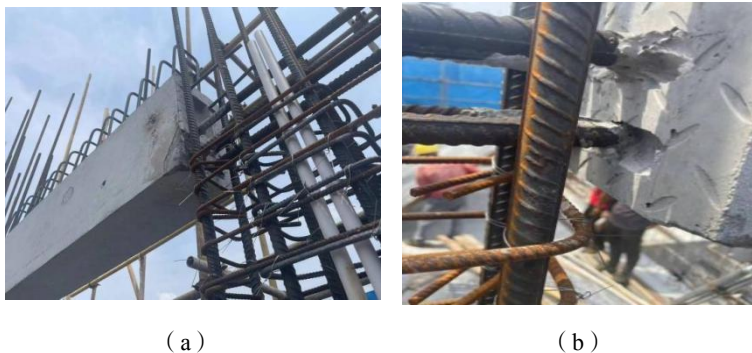
图 2-3

预制梁的筋保护层厚度偏差较大，影响现场安装。

- (1) 绑扎钢筋时，对钢筋保护层厚度控制不严；
- (2) 构件生产时无控制梁筋保护层厚度的措施。

- (1) 对操作工人进行技术交底，严格按照图纸进行施工；
- (2) 构件生产时在模具梁端部设置钢筋定位工具。

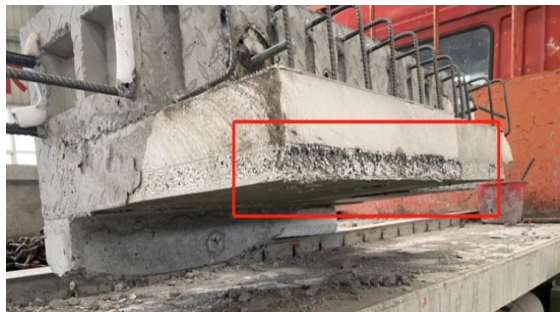
图 2-5

免拆复合保温墙板中保温板破损。

- (1) 侧模组装时，未对保温板实施有效保护；
- (2) 保温板生产裁切时，边部破损。

- (1) 模具安装、构件起吊时应注意保温板的成品保护；
- (2) 保温板加工时应控制裁切质量；
- (3) 严禁使用质量不合格的保温板。

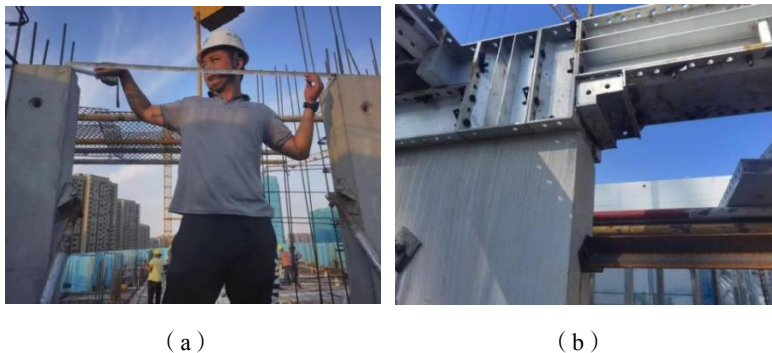
图 2-6

预制墙体窗口尺寸偏差致使现场铝模无法安装。

(1) 构件生产时，模具位移导致构件窗口尺寸偏差较大，构件安装后造成铝模无法安装；

(2) 铝模设计时，未考虑安装误差。

(1) 对窗口模具增加限位装置，防止浇筑时发生位移；

(2) 铝模设计时对带窗口构件宜考虑安装施工负公差；

(3) 加强构件出厂、进场检验。

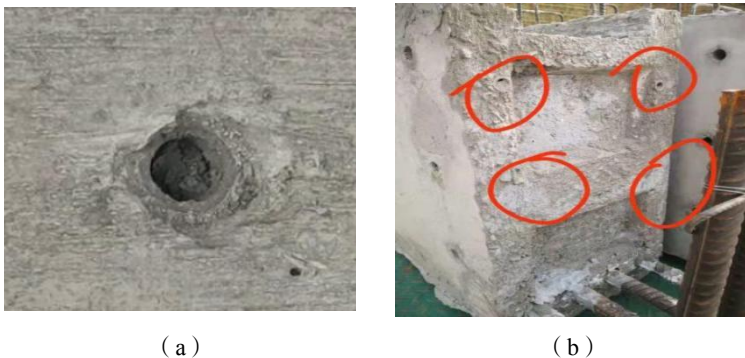
图 2-10

预埋件内部存在异物，影响安装连接。

- (1) 混凝土浇筑前，保护措施不到位；
- (2) 构件表面处理时，混凝土浆液灌入预埋件中。

混凝土浇筑前进行专项技术交底，浇筑过程中加强巡检防止浆液灌入并做好构件成品保护，进、出场前加强检验。

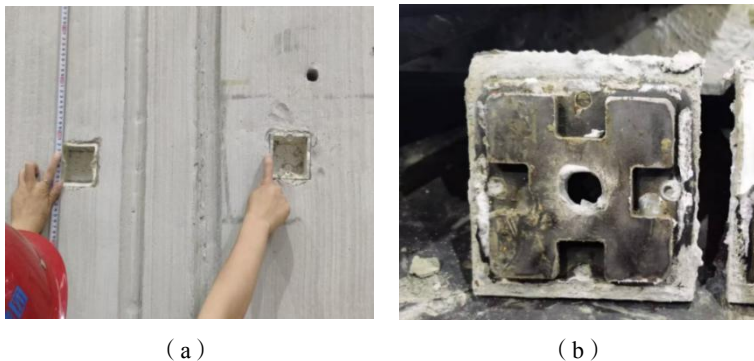
图 2-13.1

预制构件中的预埋线盒安装方向错误。

预制构件生产时，线盒定位工装开口较多，造成预埋线盒方向安装错误。

减少工装开口，根据图纸位置采用对应线盒的工装埋件。

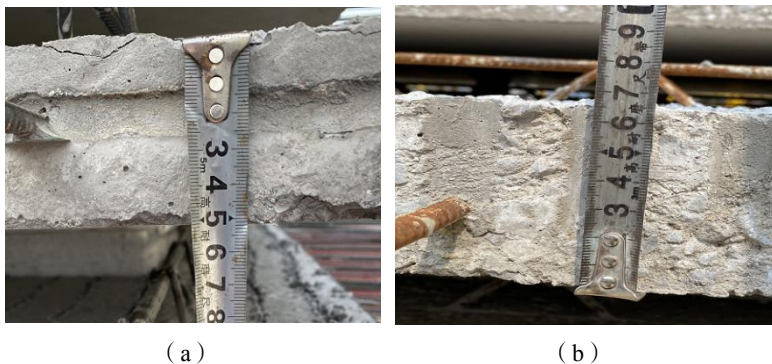
图 2-16

叠合板厚度不满足设计要求。

- (1) 模具存在尺寸偏差；
- (2) 浇筑时，未采取措施控制构件厚度；收面时，未对构件厚度进行复核。

- (1) 加强模具进场检验，严格控制尺寸偏差；模具应勤养护勤检查，发现明显变形、划痕、凹陷应及时更换或修复；
- (2) 加强生产过程监督。

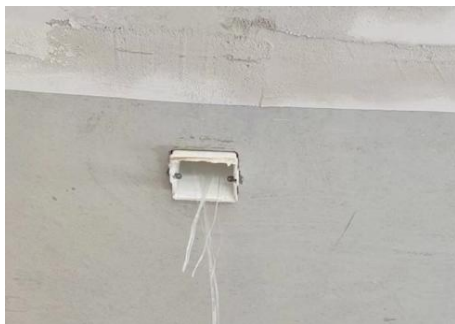
图 2-18.1

叠合板预埋线盒下沉。

- (1) 生产时未选用穿筋线盒；
- (2) 施工时，施工人员踩踏或材料吊装受压。

- (1) 选用穿筋线盒；

- (2) 施工时，加强成品保护。

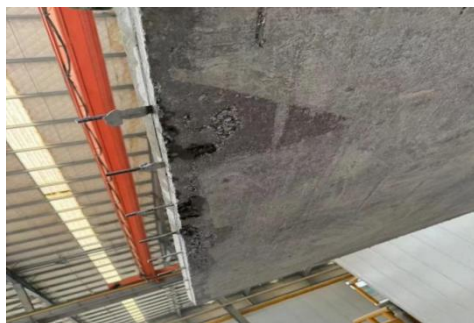
图 2-19

叠合板板底麻面。

- (1) 脱模剂配置比例不当导致粘模；
- (2) 模台面基层未清理干净。

- (1) 脱模剂比例调配完成后应先单块试用，无异常后方可批量使用；
- (2) 模台面应清洁干净，脱模剂应涂刷均匀。

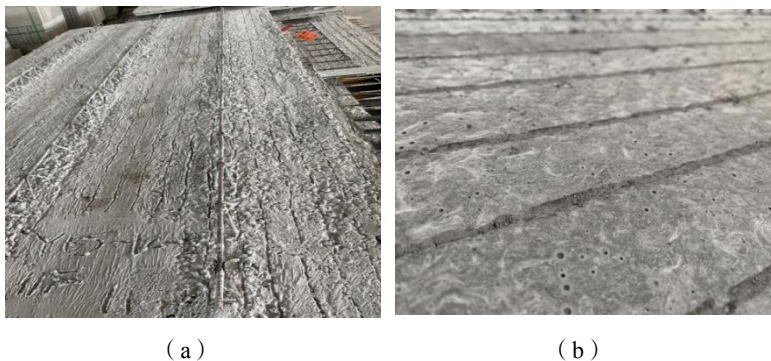
图 2-20

构件表面收面质量不符合设计要求。

- (1) 工人质量意识差，收面时间、质量控制不当；
- (2) 混凝土配合比不当，导致收面难度大。

- (1) 加强生产技术交底，提高工人技术能力；
- (2) 根据构件类型、生产工艺不同等特点，优化混凝土配合比；
- (3) 预制底板粗糙面处理作为一道工序，并进工序检查。

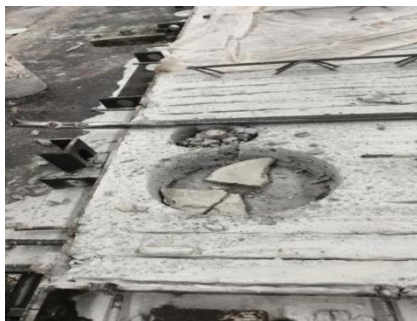
图 2-21

叠合板预留孔洞破损。

- (1) 埋件模具脱模剂涂刷不到位，模具拆除不规范；
- (2) 洞口位置钢筋、埋件密集，混凝土浇筑时不易振捣密实。
- (3) 相邻洞口间距过小，成品保护难度大。

- (1) 定期对模具进行清理，涂刷脱模剂，规范拆除；
- (2) 对于模具工装件密集部位，加强关键工序检查及混凝土浇筑质量控制；
- (3) 优化预留洞口方式，合并相邻洞口；
- (4) 控制洞口处模具的拆模时间。

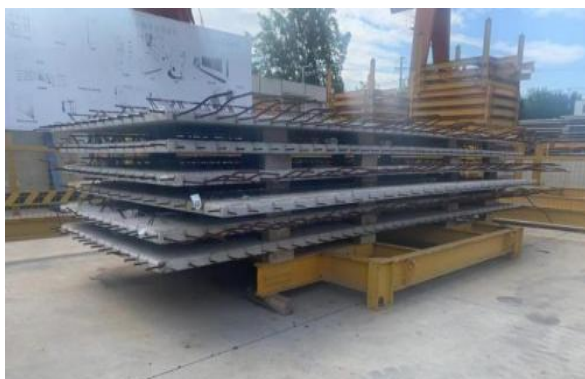
图 2-23

叠合板弯曲、变形、裂缝。

- (1) 叠合板存放时间过长；
- (2) 叠合板叠放层数过高；
- (3) 垫块位置不合理。

(1) 叠合板存放时间不宜超过两个月，长期存放时，应定期检查叠合板变形程度，对变形较大的叠合板适度调整码放形式；

(2) 板类构件叠放不宜超过 6 层，确保构件、垫块的承载力和堆垛的稳定；

(3) 应合理设置垫块支点位置和数量，确保预制构件存放稳定，支点宜与起吊点位置一致；预制构件多层叠放时，每

层构件间的垫块应上下对齐；

（4）加强叠合板进场验收，运输不当造成叠合板开裂、影响构件质量的不得进场。

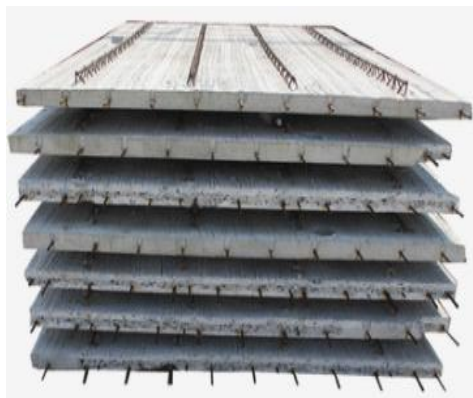
图 2-24

叠合板存在表面温度裂纹。

叠合板拆模后，强度仍在增长，太阳直射时构件表面温度过高，养护、存放措施不到位，易产生表面裂纹。

构件脱模后应延长车间存放时间，不宜直接存入室外堆场，并采取保湿养护措施。

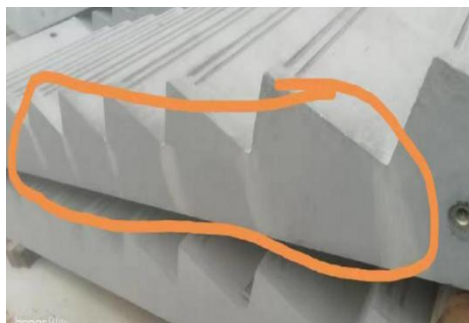
图 2-25

预制楼梯侧边出现表面裂纹。

楼梯生产时，采用立式浇筑工艺，振捣时混凝土浆液上浮，导致构件上部浮浆层过厚。

- （1）根据楼梯生产工艺，优化混凝土配合比；
- （2）分层浇筑，振捣密实，避免漏振过振。

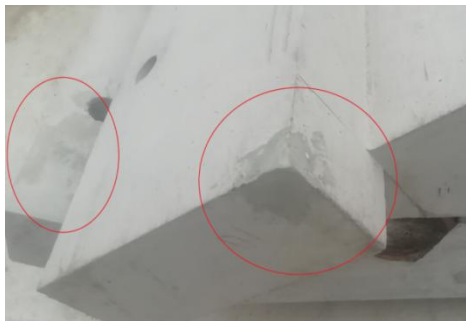
图 2-26

预制楼梯踏步棱角部位磕碰掉角。

- (1) 脱模剂涂刷不到位导致构件粘模；
- (2) 拆模过早，混凝土强度不足造成混凝土边角破损；
- (3) 拆模不规范，成品保护意识不足，周转吊运时磕碰导致楼梯掉角。

- (1) 加强楼梯模具清理，脱模剂涂刷均匀、无遗漏；
- (2) 脱模宜经施工验算；严禁过早脱模，构件脱模强度应达到设计强度的 75%且不小于 15MPa；
- (3) 加强生产技术交底，提高工人技术能力，强化成品保护意识。

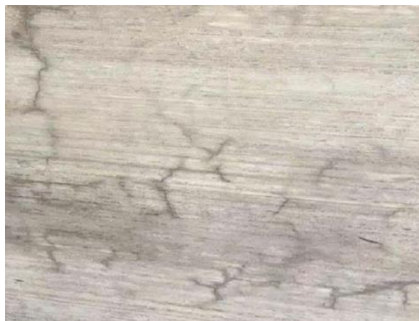
图 2-27

构件表面出现不规则龟裂纹现象。

- (1) 混凝土原材料原因导致配合比出现异常；
- (2) 混凝土养护不到位；
- (3) 天气突变，养护措施没有及时调整。

- (1) 不得随意替换水泥、砂、石、外加剂等混凝土拌制用原材料或调整混凝土配合比
- (2) 制定科学合理的养护方案，并严格执行，特别是构件浇筑后前 72 小时的养护工作。

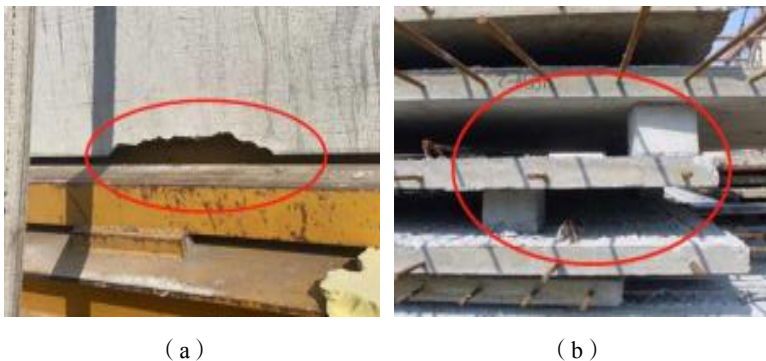
图 2-28

预制构件在运输过程中破损。

- (1) 预制构件固定不牢靠，造成构件移动、倾倒；
- (2) 预制构件在运输过程中采用刚性垫块；
- (3) 预制构件运输过程中堆放高度过高，造成构件损伤；
- (4) 因车辆颠簸损坏构件。

- (1) 应制定预制构件运输方案，超高、超宽、形状特殊的大型构件应有专项保护措施；
- (2) 应采取防止构件移动、倾倒、变形等的固定措施；
- (3) 预制构件边角部位不应与刚性材料直接接触，宜设置柔性保护衬垫；
- (4) 一般叠合板堆放层数不宜超过 6 层，预制柱不宜超过 2 层，楼梯不宜超过 4 层；
- (5) 应控制车速，路段不平整地段应适度降低车速。

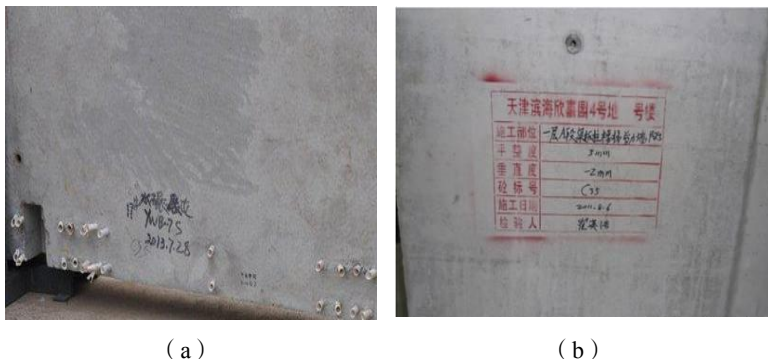
图 2-29

预制构件信息不能准确识别。

- (1) 预制构件标识信息不全，无法准确识别；
- (2) 工人在构件编号时书写混乱；
- (3) 标识信息保护措施不到位。

(1) 使用喷涂方式进行标识时应包含工程名称、构件编号、构件重量、检查人和生产日期等信息；使用非表面喷涂方式（二维码或 RFID 电子标签等）进行标识时，还应包含构件原材料、过程验收等更多有效信息；

(2) 进行生产技术交底，提高工人技术能力，加强出厂检验。

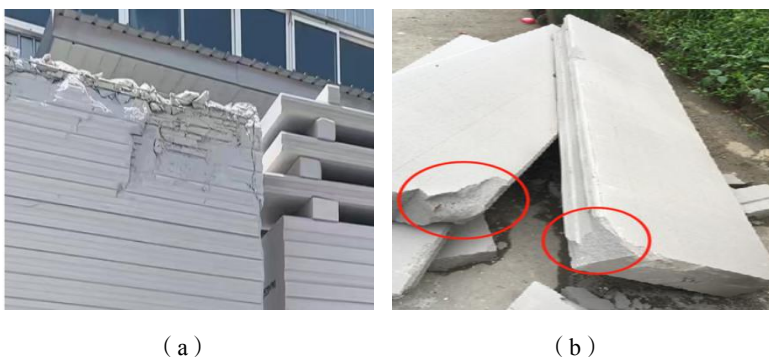
图 2-30

轻质隔墙板材质量问题：强度不达标、粘结破损、厚度不均及翘曲、缺棱掉角等。

- (1) 生产质量不合格，工艺做工差；
- (2) 运输过程中颠簸，破损；
- (3) 成品质量保护不足。

- (1) 严格控制板材的生产质量，确保其符合设计要求；
- (2) 加强运输和存储过程中的保护，防止破损；
- (3) 按规范验收，破损严重的禁止使用。

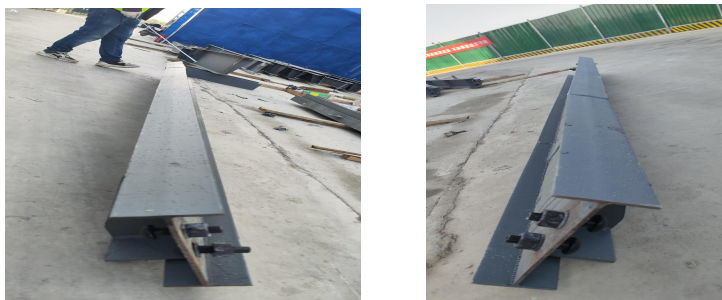
图 2-32

钢梁加工变形。

钢梁生产过程中未按设计图纸和工艺要求排版、拼接，组立过程中上下翼缘偏移。

- （1）钢梁加工过程中按要求进行组立、拼接；
- （2）加强质检，出现问题及时整改。

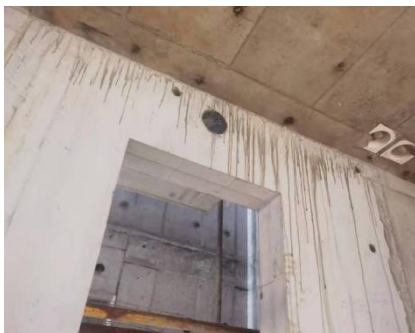
图 3-1

混凝土浇筑后预制墙板与铝模拼缝处漏浆、不平整。

预制墙板安装位置、垂直度偏差较大，铝模变形、加固不牢等原因造成漏浆、不平整。

- （1）预制构件临时固定完成后应复核构件位置、垂直度；
- （2）铝模应勤养护勤检查，发现明显变形、凹陷等问题应及时更换或修复；
- （3）增设加固拉模孔并在墙体顶部粘贴海绵条，加固完成后检查铝模与墙体之间是否有缝隙。

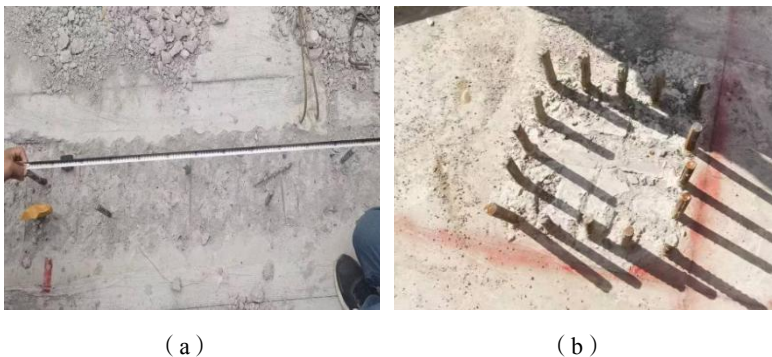
图 3-3

转换层预留插筋偏位。

- (1) 预留位置偏差较大；
- (2) 混凝土浇筑前，未对外露钢筋采取有效固定措施，
- (3) 浇筑时扰动发生钢筋偏位。

- (1) 转换层施工前根据插筋定位图提前整体焊接，焊接完成后进行全数检查，整体安装后进行多点位固定；
- (2) 使用定位钢板等措施，保证同一预制构件内部钢筋相对位置准确；
- (3) 混凝土浇筑前应复核定位钢板与预插钢筋间的相对位置；
- (4) 做好技术交底，避免浇筑过程中对定位钢板的扰动；
- (5) 浇筑完毕及时对定位钢筋位置及垂直度进行检查，不符合要求的立即采取纠偏措施。

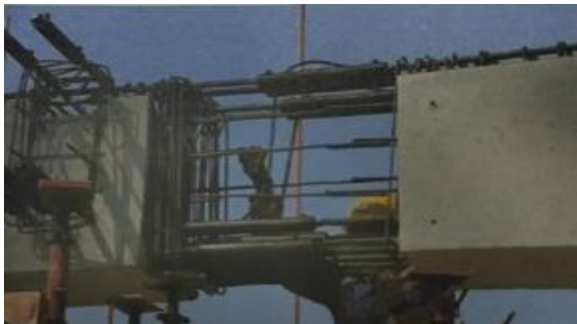
图 3-4

预制梁纵筋连接用水平灌浆套筒安装不到位。

（1）因预制梁生产及安装误差过大，连接的梁两端纵筋中心偏差超出灌浆套筒连接允许范围，导致水平灌浆套筒无法安装；

（2）因水平灌浆套筒内部不设隔挡，钢筋伸入长度不易控制，使得其中一端钢筋伸入套筒内长度不满足设计要求。

（1）预制梁外伸钢筋中心偏差不超过 $\pm 2\text{mm}$ ；预制梁安装误差不超过 $\pm 3\text{mm}$ ；

（2）操作时需提前在钢筋上做好伸入长度位置标志，操作时以便于检查和控制。

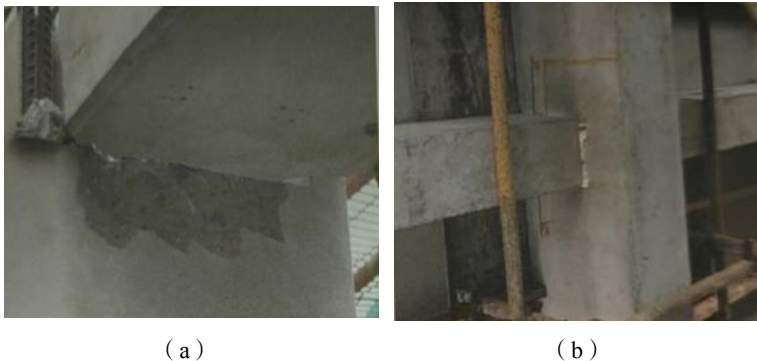
图 3-5

预制梁端部安装时压碎预制柱顶周围混凝土。

(1) 预制梁端设计为伸入柱截面内 10mm，预制梁吊装就位时下落过快与预制柱碰撞，导致预制柱边部分混凝土被压碎；

(2) 因预制梁底竖向临时支撑变形使得梁下沉，又因梁端底部紧贴于柱顶之上，梁下沉使得柱顶周边混凝土保护层局部受压而破损。

(1) 预制梁安装就位时，距离柱面 300mm 高度时应缓慢下落，防止预制构件碰撞；

(2) 梁底与柱顶宜留设适当间隙以适应临时支撑变形。

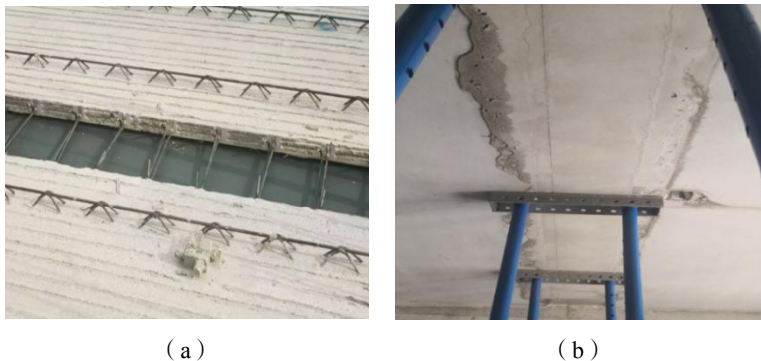
图 3-7.1

叠合板后浇板带漏浆。

(1) 构件因存放不当出现平整度不达标，且现场铝模支撑不规范，支撑体系未顶紧、或过于顶紧，支撑高低不齐导致叠合板安装后产生较大缝隙造成漏浆；

(2) 采用木模时，安装完成后长时间未浇筑混凝土，造成模板变形；

(3) 存在混凝土振捣不到位，下部独立支模不到位等施工问题。

(1) 叠合板进场时应做好质量验收；

(2) 叠合板与支撑模板交接处粘贴双面胶带，并在逐层施工过程中及时更换；

(3) 浇筑混凝土前，应验收模架与叠合板间是否存在较大缝隙，合格后方可浇筑；

(4) 调整支撑顺序，顶板支撑时先将后浇板带部位铝模标高调整到位，中间龙骨区域不顶紧，待叠合板安装就位后分区顶紧并检查后浇板带处是否有缝隙；

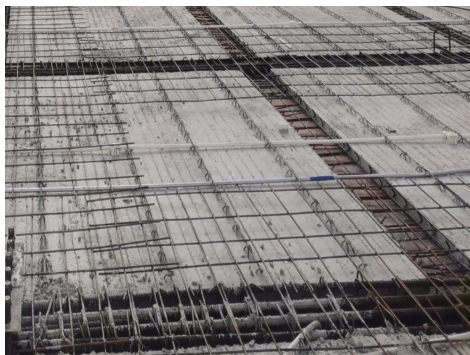
图 3-8

叠合板预留筋与框架梁箍筋相冲突，易造成叠合板预留筋变形、扭曲及叠合板预留筋未进入设计位置。

- (1) 未按照装配式叠合板吊装施工工艺施工；
- (2) 未进行有效的监督；
- (3) 叠合板吊装施工不规范，导致过程中框架梁箍筋变形移位、叠合板板预留筋变形弯曲；
- (4) 框架梁相交处钢筋已绑扎叠合板预留钢筋无法正常锚入梁内。

- (1) 十字交叉框架位置安装时，在叠合板距安装板面支撑 30mm 处时停止，将有预留筋一端锚入框架梁内后，再安装就位，叠合板每边伸入梁内 10mm，并校正无误；
- (2) 可采用叠合板三面出筋一面不出筋进行优化设计；
- (3) 根据现场情况调整施工工序，叠合板吊装后绑扎梁钢筋。

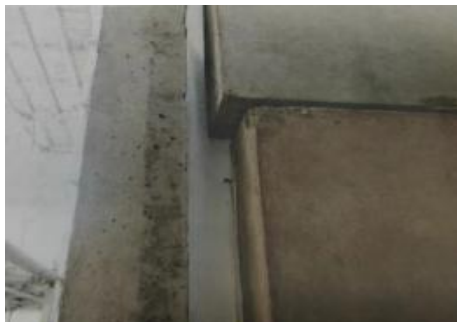
图 3-9

预制构件安装偏差超出允许范围。

- (1) 水平预制构件下部支撑的标高控制不当；
- (2) 预制阳台等非对称构件安装后竖向标高及水平限位均控制不当；
- (3) 预制墙板构件安装后垂直度偏差较大，相邻构件拼缝不齐；
- (4) 预制构件安装时偏差在允许范围内，但后续工种作业对已安装完成构件产生扰动。

- (1) 预制水平构件安装时下部支撑采用带有标高微调功能的支撑件，如专用独立钢管支架或者传统钢管加旋转顶托；
- (2) 预制阳台等非对称构件安装时，宜根据重心位置设置支撑系统，防止构件向外滑移或倾覆；
- (3) 预制墙板构件安装时应先根据测量标高放置下部垫

块，垫块宜采用多种厚度规格的钢板。墙板垂直度调整应与测量同时进行，边调边测，条件允许时可采用测控一体化专用工具。墙板安装后应对相邻构件平整度进行复核，保证偏差在允许范围内。预制构件安装累积误差应满足规范要求，而非仅测量单一楼层单一构件；

（4）混凝土浇筑前，应对已安装预制构件精度进行复核。

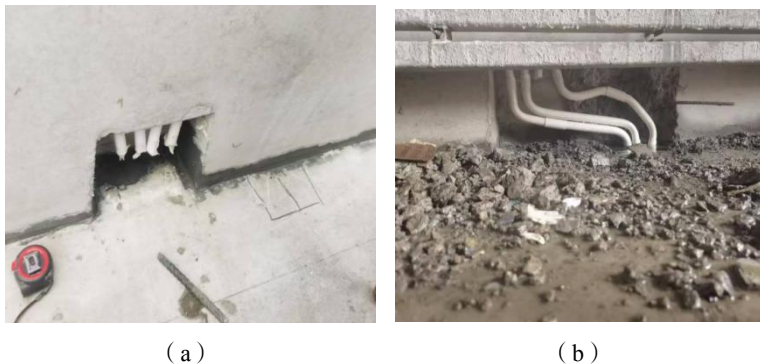
图 3-10

转换层水电预留手孔与现场预留线管偏位。

- (1) 墙板构件图深化设计时，管线预留错位；
- (2) 深化设计点位与精装图纸不符；
- (3) 现场施工时，管线预留错位。

- (1) 深化设计单位应对深化墙板预留手孔位置进行复核；
- (2) 施工前，由构件厂家与现场安装工程师共同确认预留甩管位置图。

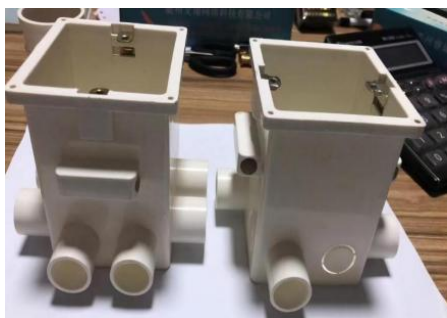
图 3-11.2

预制构件上预埋的线盒、锁母脱落。

- (1) 生产时，使用不符合要求的线盒和锁母；
- (2) 现场连接的线管锁母不牢靠，现场施工时因工人踩踏、吊运材料碰撞等原因导致脱落。

- (1) 使用符合要求的线盒和锁母或一体化锁母线盒；
- (2) 加强现场成品保护，做好技术交底，避免工人踩踏。

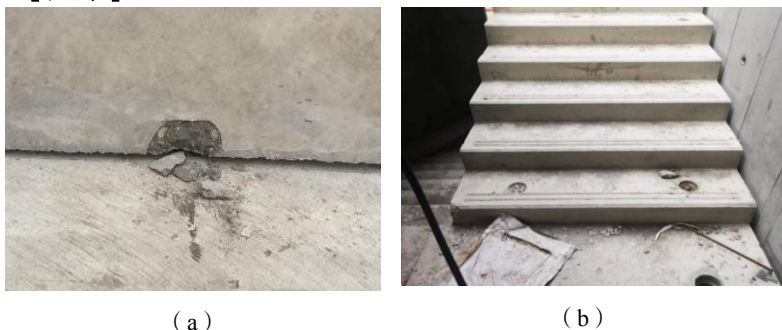
图 3-12.1

施工阶段，成品保护不到位导致构件破损。

(1) 预制构件安装微调过程中，直接使用撬棍等硬质物体直接接触构件表面，造成构件损伤；

(2) 吊装完成后未及时采取成品保护措施。

(1) 使用角铁等阳角护边，再进行微调作业；

(2) 预制楼梯采取满铺模板等保护措施。

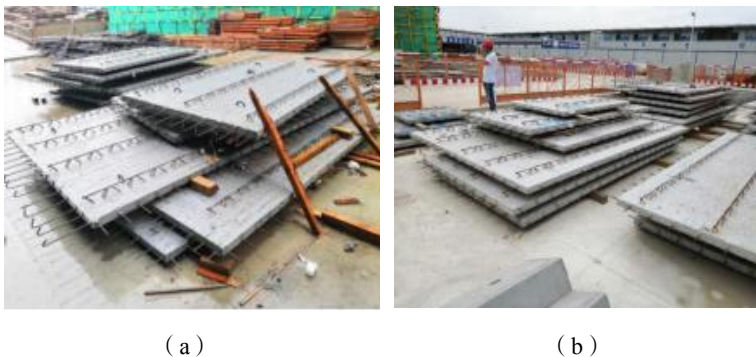
图 3-13

现场施工组织不力，构件因长期积压造成质量问题。

- (1) 装配式结构施工方案中未考虑设置存放构件区域；
- (2) 项目实施时，技术交底不全面、现场执行不到位；
- (3) 施工计划偏离实际进度，未编制合理的构件进场计划，造成预制构件在现场长期积压出现质量问题。

- (1) 加强方案审批及技术交底，开展装配式结构施工专项培训，提升管理人员专业能力；
- (2) 提前规划构件存放场地，对构件吊运进行推演；
- (3) 根据现场进度动态调整构件加工、运输及进场计划；
- (4) 加强现场规范化、程序化验收，提出构件需求的同时应保证现场具备存放条件；
- (5) 构件堆场、运输通道若在地下室顶板，需设计单位对顶板承载能力进行核算，对顶板采用顶撑等加强措施。

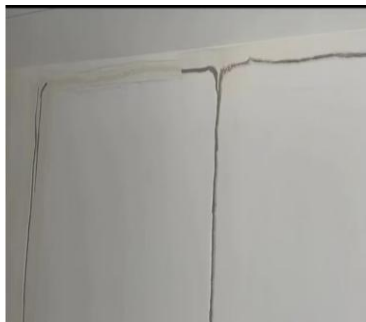
图 3-14

安装的隔墙板出现裂缝。

- (1) 墙板材料本身存在开裂或破损；
- (2) 粘接砂浆质量不佳；
- (3) 施工过程中排版不合理；
- (4) 环境因素因素，如高温干燥导致砂浆失水过快；
- (5) 后续其他工序施工扰动。

- (1) 优选质量合格的墙板材料，加强进场验收；
- (2) 使用合格的粘接砂浆，确保其在有效期内使用；
- (3) 合理排版，避免在薄弱部位设置板缝；
- (4) 高温干燥天气适当增加养护时间；
- (5) 加强成品保护，避免或减少后续工序施工扰动；
- (6) 接缝处，贴加强网布后再刮腻子。

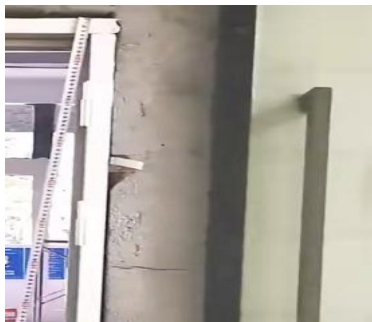
图 3-15

轻质隔墙在防火门、大型卷帘门等部位未加固，导致不足安装要求或墙体破坏。

（1）施工人员对轻质隔墙施工工艺不熟悉，洞口部位未做加固措施；

（2）防火门施工时，强行锚定使轻质墙体开裂。

（1）墙体施工时，应对大于 2.4 米门洞做门框加固措施；

（2）加强技术交底及施工过程验收管理，施工方案落实到位；

（3）对于轻质板条隔墙，当门、窗框板上部墙体高度大于 600mm 或门窗洞口宽度超过 1.5m 时，应采用配有钢筋的过梁板或采取必要加固措施。

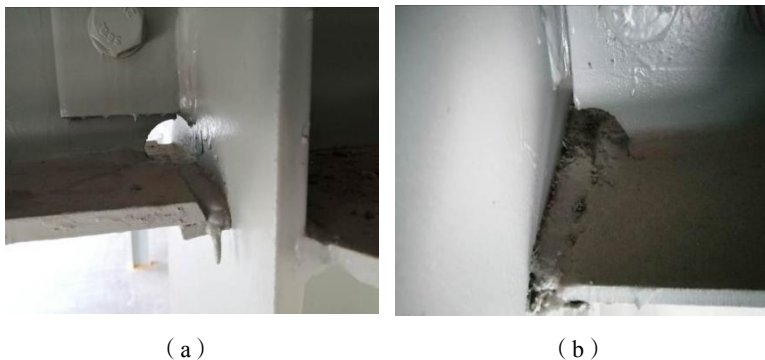
图 3-18

钢结构节点焊缝质量存在缺陷。

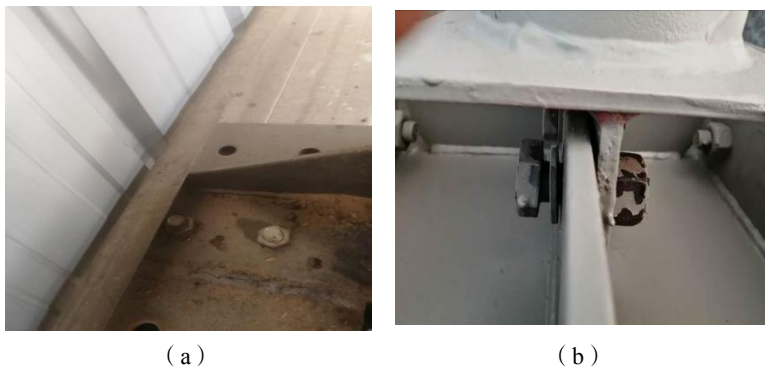
图 3-19

钢结构螺栓未拧紧、缺失、外露丝扣不足、节点板未顶紧等。

- (1) 未进行安装技术交底；
- (2) 钢结构螺栓连接节点安装时遗漏；
- (3) 未对施工过程进行有效的监管。

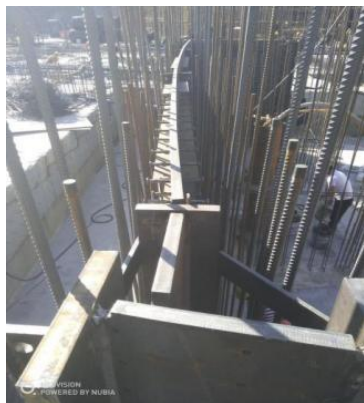
图 3-21

钢板剪力墙焊接变形。

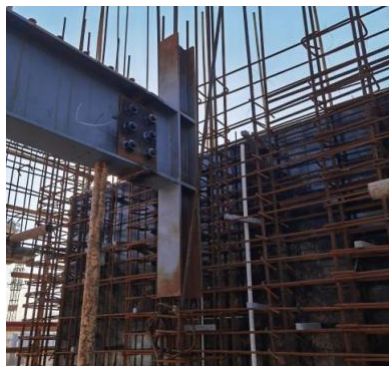
图 3-22

钢构件预埋件与混凝土主体结构钢筋冲突。

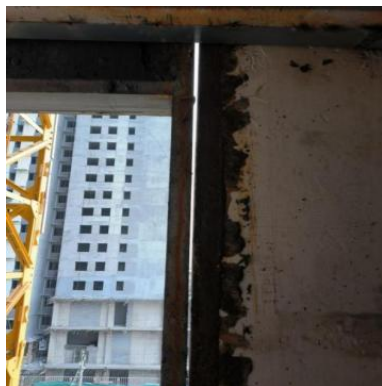
图 3-23

钢结构采用外墙挂板时，接缝防水效果差。

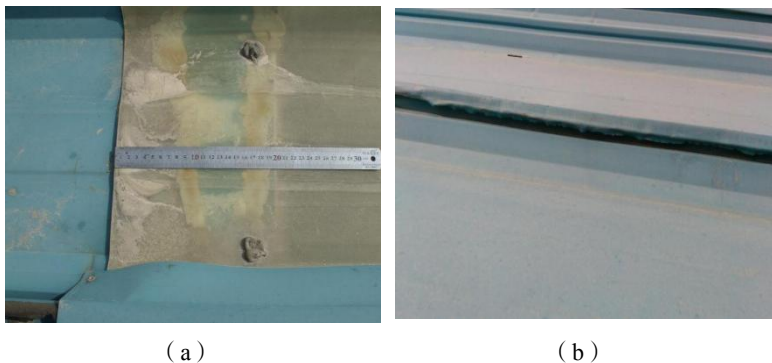
图 3-24

屋面板存在渗漏风险。

- (1) 施工过程中对屋面板搭接部位漏做或未做防水处理；
- (2) 屋面板搭接时板件变形或搭接部位未锁紧；
- (3) 屋面板搭接时预留搭接长度不足。

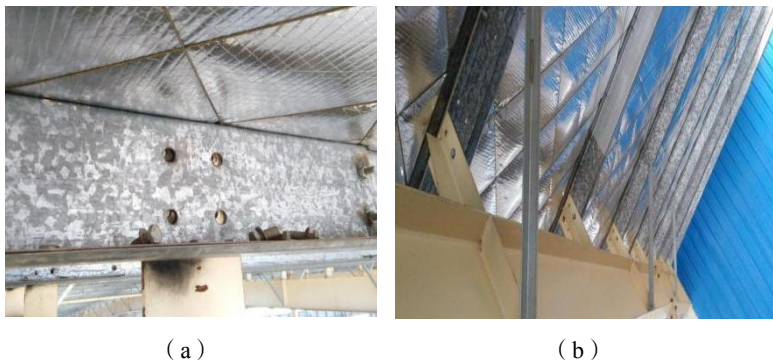
图 3-25

屋面檩条之间及檩条与檩托板之间的连接螺栓缺失或用焊接连接代替螺栓连接。

- (1) 螺栓安装施工时遗漏；
- (2) 未进行有效监管。

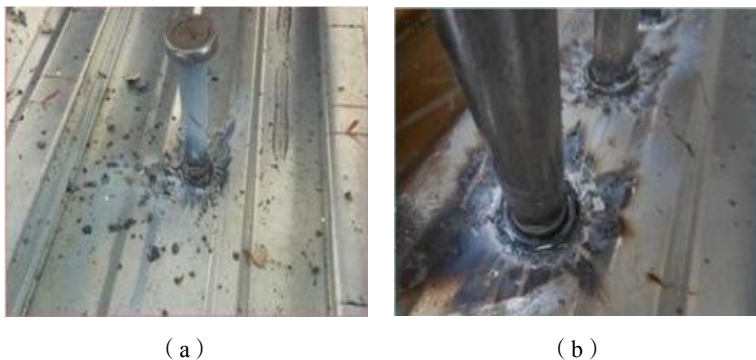
图 3-26

楼层的楼承板栓钉焊接质量存在缺陷。

- (1) 焊材受潮、磁环破损；
- (2) 焊接操作不规范，焊接电流设置不合理。

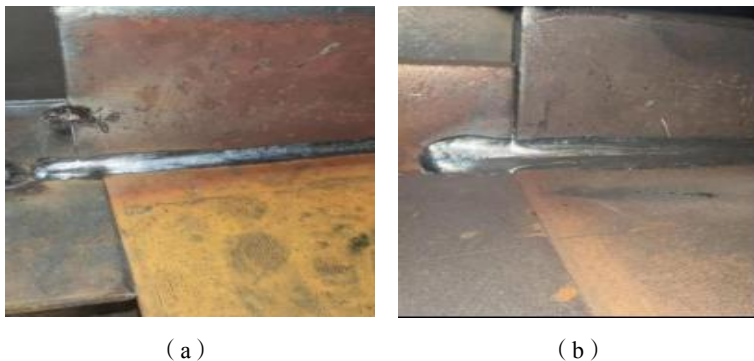
图 3-27

焊缝未设置引弧板或引弧长度不足。

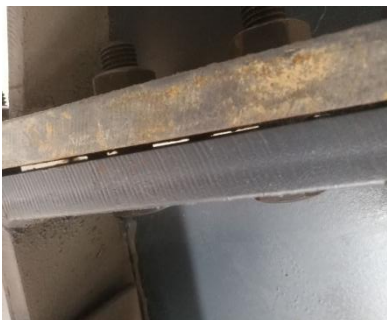
图 3-28

钢结构基材除锈、涂层存在质量缺陷。

- (1) 未对基材进行有效的除锈处理；
- (2) 选用的涂装材料不符合设计要求；
- (3) 未按涂装工艺要求进行涂料的涂装。

- (1) 按照设计及规范要求采用合适的除锈工艺对基材进行除锈处理；
- (2) 选用符合要求的涂装材料；
- (3) 按照涂装工艺要求在适宜的环境（风速、温度、湿度）进行涂料涂装并做好养护；
- (4) 漆膜干燥后应对涂装质量进行涂层厚度和附着力的检测；
- (5) 做好涂装质量的监督和管理，保证涂装质量符合设计要求。

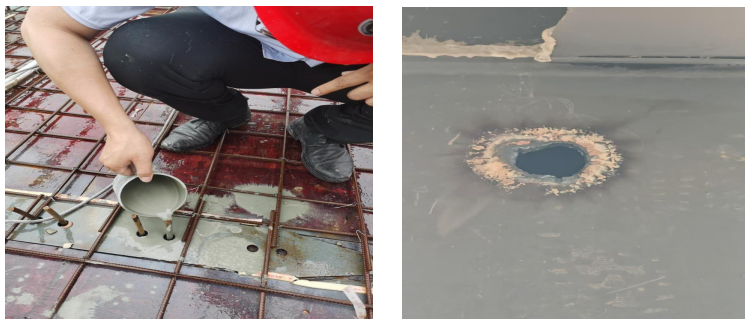
图 3-29

钢柱内自密实混凝土浇筑空鼓。

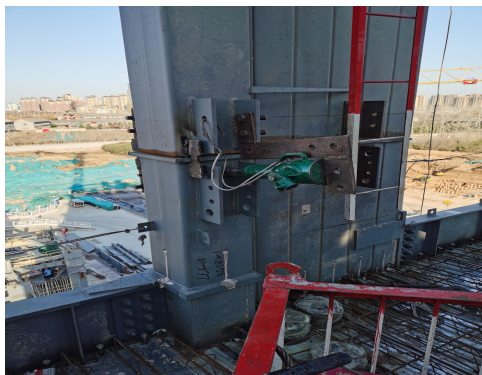
图 3-30

钢管束对接轴线、标高偏移。

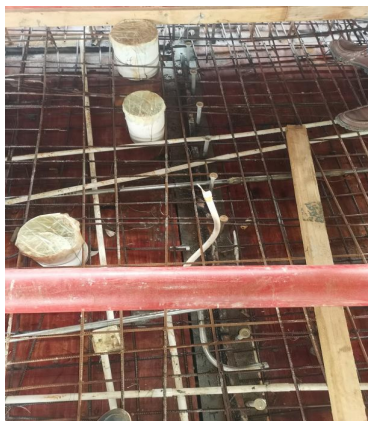
图 3-31

模板与钢梁、钢柱之间拼缝不严

- （1）施工单位加强安装过程控制；
- （2）混凝土浇筑前对板缝进行封堵，防止漏浆；
- （3）建设方或监理单位对安装过程进行有效监督。

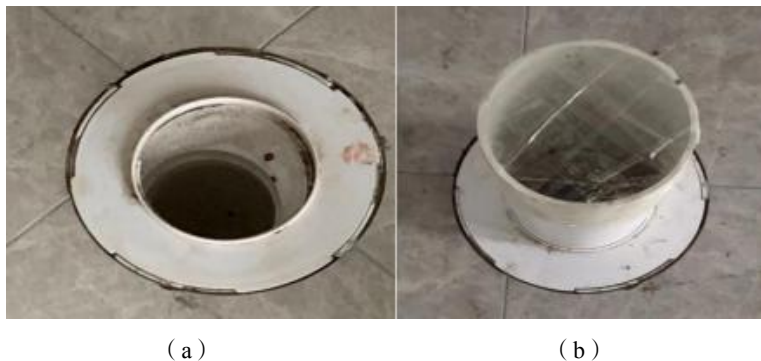
图 4-2

集成式卫生间底部排水支管偏位。

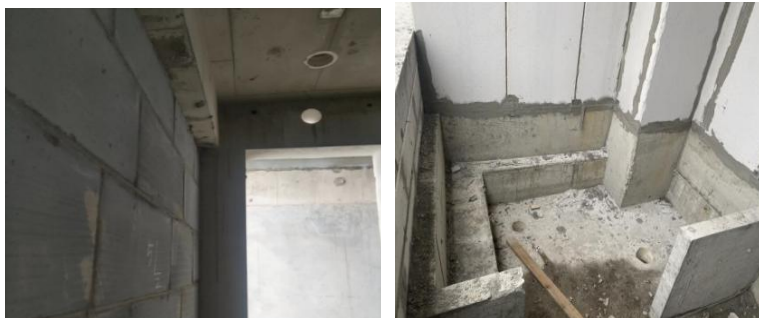
主体结构梁、墙体与集成厨卫底盘（墙板）发生冲突。

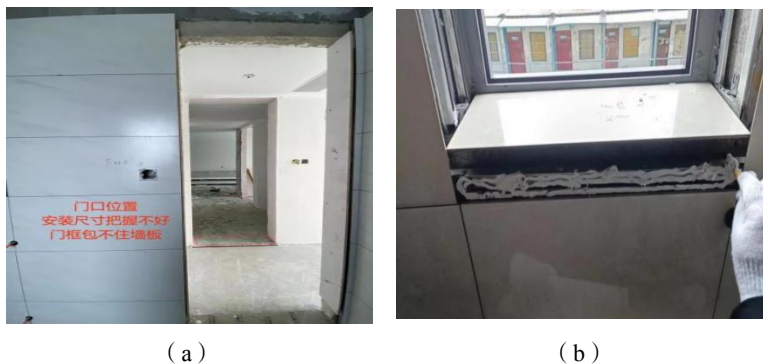
图 4-4

门窗洞等预留尺寸偏差大，集成厨卫壁板安装收口困难。

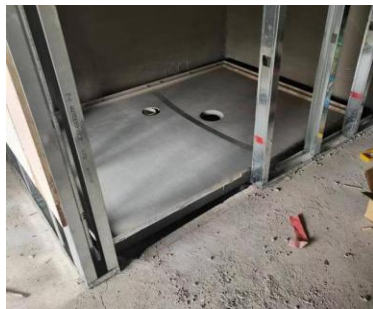
图 4-5

门洞下方底盘翻边全部切除，存在漏水风险。

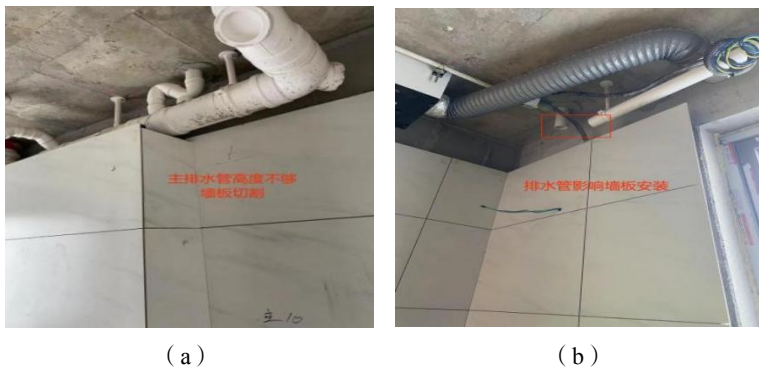
图 4-8

排水、通风等管道或设备与集成厨卫顶板及墙板冲突。

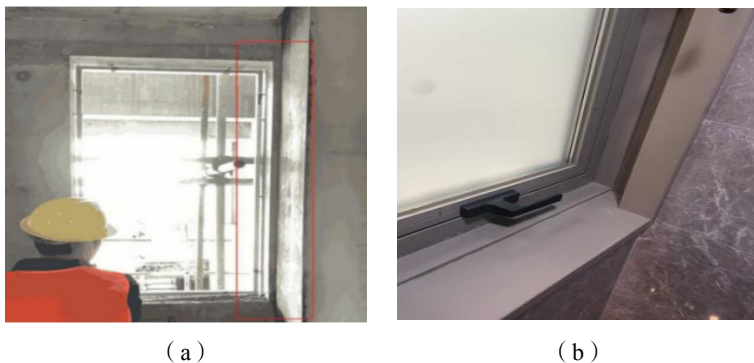
图 4-9

门窗垛预留不合理，影响装饰美观。

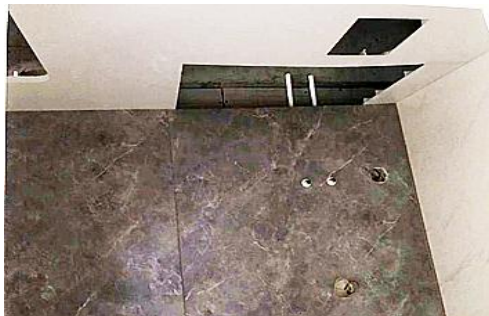
图 4-12

集成式卫生间顶板下垂。

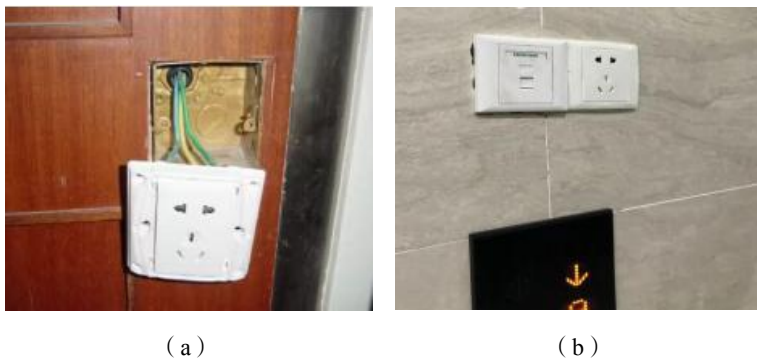
图 4-13

电气末端定位偏差、开孔位置不正确，影响面层装饰效果。

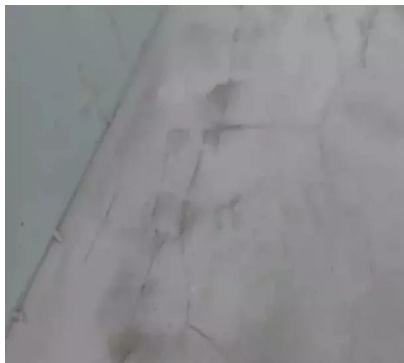
图 4-14

楼地面基层石膏基类自流平砂浆找平层开裂。

- (1) 基层处理不到位，基层吸水导致干缩开裂；
- (2) 消泡过程中有遗漏现象或推拉不均匀，表面密实度不足，施工厚度不均，材料体积变化不均，不同区域密度不均；
- (3) 应力释放，通常出现在墙角处、大角度区；
- (4) 通风时间过早，造成表面的风干龟裂；
- (5) 昼夜温差过大，形成的表面与内部应力差；
- (6) 材料自身保水性不足。

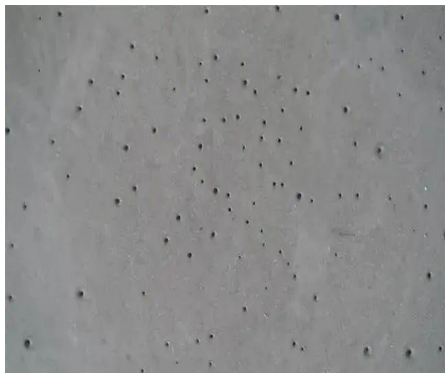
图 4-15

楼地面基层石膏基类自流平砂浆表面气孔。
