# 河南省住宅工程质量易发问题防治手册

## (试行)

河南省住房和城乡建设厅  
二〇二五年十二月

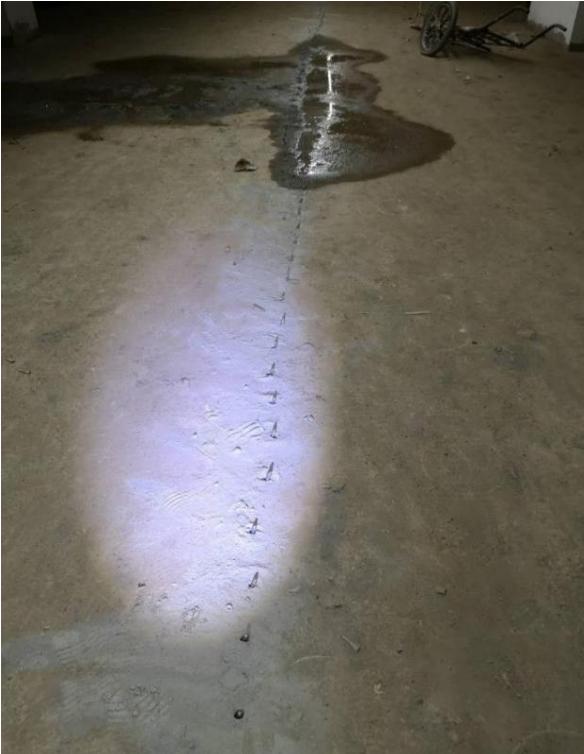
序号	问题描述	问题照片	原因分析	防治措施
1	表面裂缝、渗水

<ul style="list-style-type: none"><li>1. 底板厚度较大时（超过2m），未设置中间钢筋网片；</li><li>2. 基础体积过大，未按要求设置后浇带；</li><li>3. 原材料质量不达标或配合比、添加剂不符合要求；</li><li>4. 养护措施不到位，养护不及时，养护时间不足。</li></ul>	<ul style="list-style-type: none"><li>1) 严格把控混凝土级配、配合比、添加剂情况，落实开盘鉴定；</li><li>2) 混凝土到场后，按要求检查混凝土的相关工作性能，不符合要求的坚决退场；</li><li>3) 及时见证取样送检，复检混凝土相关性能；</li><li>4) 冬季底板施工，及时薄膜保温覆盖。夏季施工，及时覆膜并洒水养护；</li><li>5) 混凝土养护应在浇筑完12小时内进行，养护时间不少于14d。</li></ul>

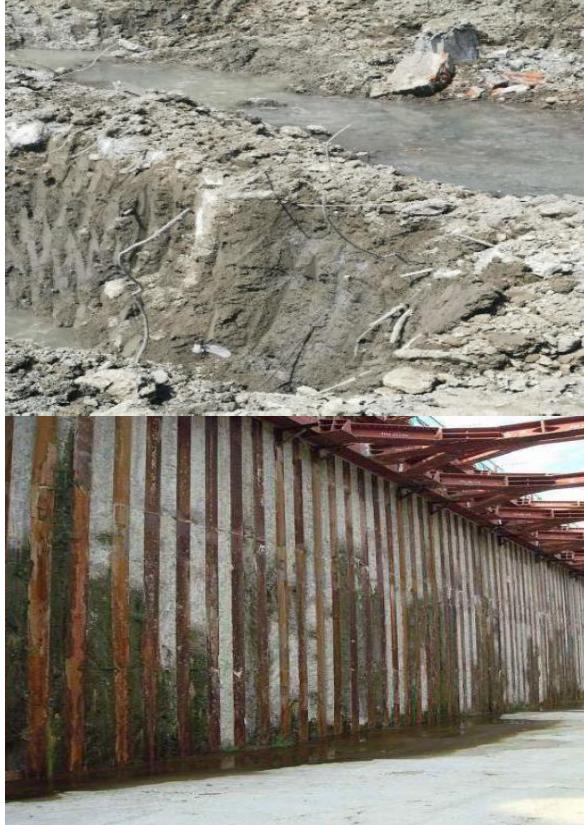
序号	问题描述	问题照片	原因分析	防治措施
4	墙体渗漏

<p>1) 水泥土出现缩颈，断层；      2) 搅拌桩未连续施工，相邻桩间歇时间过长，出现冷缝；      3) 挖土时破坏土体稳定性，超挖墙体；      4) 搅拌桩施工时，水泥搅拌桩直径不符合要求，位置偏差较大；      5) 桩与桩间距过大，没有搭接或搭接不满足规范或设计最小150mm 要求；      6) 型钢水泥土搅拌墙与其他形式支护结构连接处，未采取有效措施确保基坑的截水效果；      7) 搅拌桩施工顺序未按规范及设计要求进行施工；      8) 型钢插入时间过晚，水泥土出现硬化，强行插入导致水泥土体挤裂而造成渗漏。</p>	<p>1) 施工时应保证桩身均匀性和连续性，无颈缩、断层，相邻桩间歇不得超过 20 小时；      2) 提升速度不宜过快，以免出现真空负压、孔壁塌方。若在提升喷浆过程中遇特殊情况造成断浆，应重新成桩。若局部区域杂填土中碎石、碎砖等建筑垃圾较多，应用素土换填后再施工；      3) 挖土时避免挖机强行挖掘水泥土；      4) 合理调整桩基位置，在前桩施工完成后，采用红旗等在桩心进行标记，正在施工的搅拌桩桩轴要与前桩进行搭接不少于 150mm；      5) 水泥土墙体应与其他支护结构有搭接，将其他支护结构形成包裹；      6) 施工顺序一般有跳打方式，单侧挤压方式，先行钻孔套打方式；      7) H型钢必须在搅拌桩施工完毕后 3 小时内插入。</p>

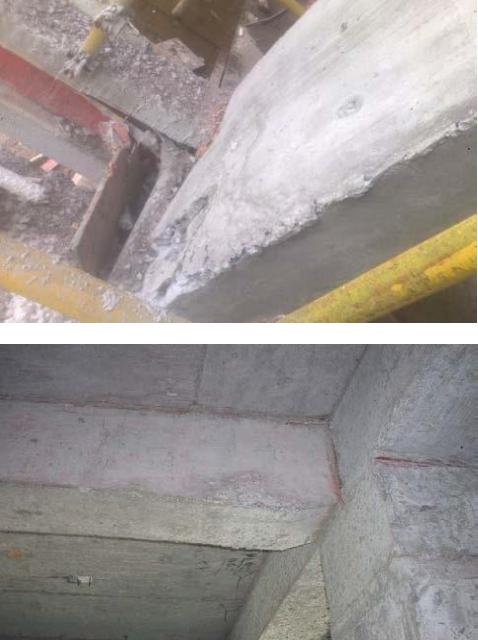
<p>1) 支撑或木枋间距过大，模板刚度差，连接件未按规定设置，造成模板整体性差；      2) 对拉螺栓或螺栓间距过大，螺栓规格过小；      3) 混凝土浇筑墙、柱混凝土速度过快，一次浇筑高度过高，振捣过度，浇筑过程人员值守不到位，出现问题未及时整改。</p>	<p>1) 墙柱模板设置足够的对拉螺杆或抱推；      2) 墙柱胀模：按照方案控制模板加固间距及加固方式，如阳角采用矩管加固，间距根据方案计算值且不大于1m；      3) 梁板交口处胀模：增长梁侧模板长度，伸入墙内300mm，背方到顶一次性加固到位；      4) 梁防胀模：超过600mm高的梁中间增加一道丝杆加固，按照间距不大于600mm设置；      5) 浇捣混凝土时均匀对称下料，严格控制分段浇筑高度，不能过振；      6) 浇筑中模板值守人员要随浇筑情况实时检查模板加固情况，防止丝杆跑丝或架体变形导致模板变形。</p>

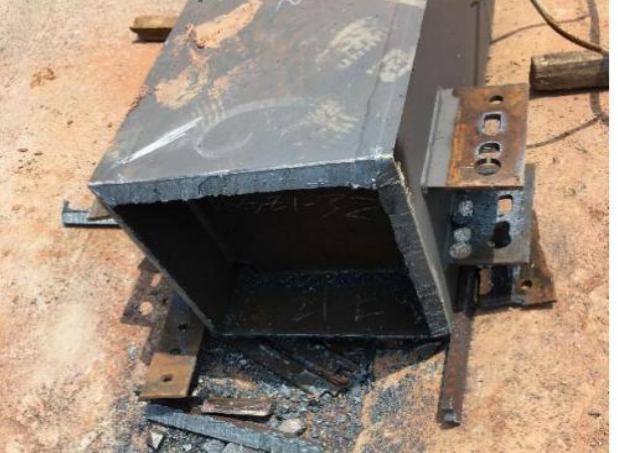
5	钢构件现场随意切割，导致切口处缺陷较多

<p>1) 钢构件制作长度偏长, 现场无法安装;</p> <p>2) 钢结构安装误差导致构件无法安装;</p> <p>3) 现场气割随意, 工人水平较差, 切割后未打磨修整。</p>	<p>1) 严格把控下料尺寸, 实行构件出厂验收制度, 确保出厂构件加工精度满足规范要求;</p> <p>2) 对于现场安装误差, 提前修改深化图纸, 在工厂加工阶段消化;</p> <p>3) 对现场偏差较大的构件返厂修整; 若需现场修整, 选择操作水平高的工人采用半自动火焰切割机切割, 切口不平整、火焰割痕较多现象, 采用角磨机打磨平整; 对于割痕较深的部位, 采用与母材匹配的焊材焊接填充后再打磨平整。</p>
6	构件拼装后扭曲

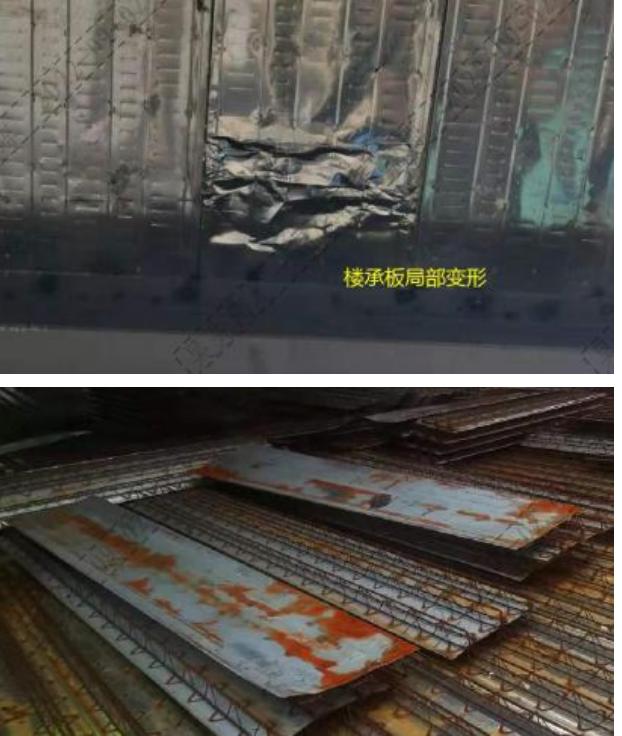
2	楼承板变形、锈蚀

<p>1) 楼承板局部荷载较大, 超过荷载极限值;      2) 楼承板运输、堆放不当, 受外力作用造成局部变形;      3) 楼承板镀锌厚度不足或镀锌层损伤, 且未进行防雨措施, 造成锈蚀。</p>	<p>1) 加强楼承板进场验收, 对楼承板镀锌层厚度进行测量, 未达要求的严禁进场;      2) 加强材料运输、吊装、堆放成品保护管理, 采用软质吊具或吊装区域软包隔离等措施避免楼承板变形破損。</p>

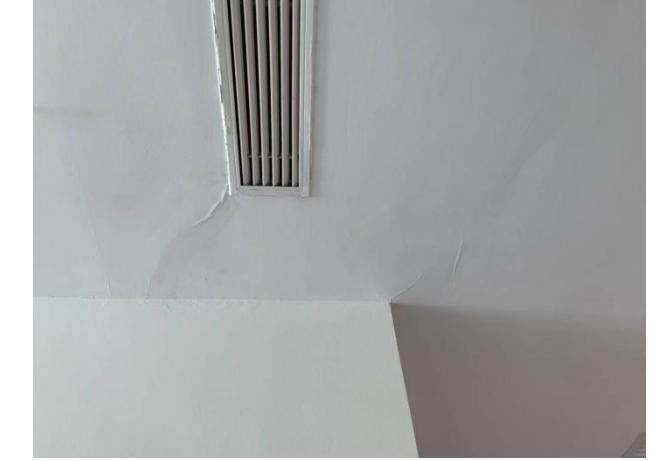
<p>1) 技术交底与过程质量监管不到位，转角部位基层龙骨与基层板未加强；      2) 未合理设置伸缩缝。</p>	<p>1) 针对吊顶转角部位的施工需进行二次深化设计，基层龙骨加强并使用 L 型 转角板；      2) 转角部位吊顶应设置伸缩缝，龙骨与板材断开处理并加强。</p>

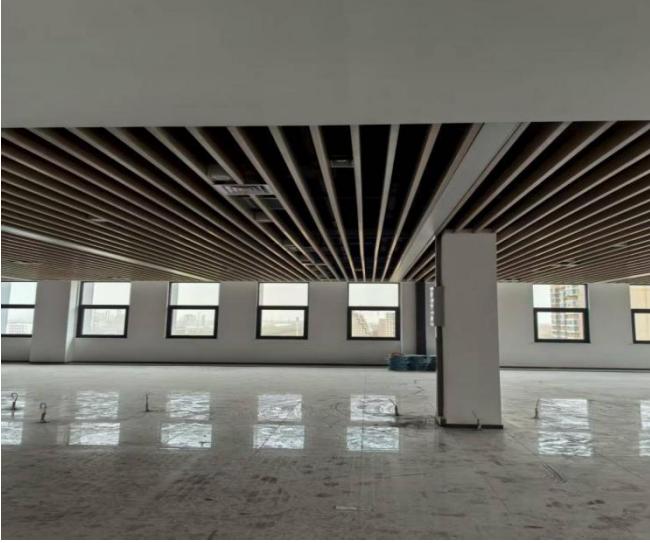
<p>1) 墙边的龙骨自由端大于300mm，吊顶受力不均变形开裂；      2) 墙面平整度偏差大，石膏板与吊顶交接部位涂饰施工加设角线后存在约束力，导致开裂。</p>	<p>1) 严格控制吊顶间距与龙骨间距，确保满足设计及规范要求；      2) 石膏板吊顶与墙交接增加防裂工艺槽，避免硬碰硬产生约束裂缝。</p>
5	格栅吊顶歪斜、不平

<p>1) 龙骨间距过大，不满足设计要求，方通安装前未调平；      2) 铝方通原材不合格，偷工减料，金属材质厚度过小，漆膜厚度过大导致变形；      3) 铝方通接缝部位固定不牢，翘曲变形、不顺直；      4) 风扣等洞口部位龙骨未进行加强，方通裁断后出现自由端。</p>	<p>1) 严格执行吊顶前隐蔽验收，重点对龙骨间距、标高进行检查，确保满足要求；      2) 严格控制原材质量，提前进行封样，并确保金属材质厚度能达到不变形、顺直的刚度要求；      3) 方通接缝部位增加内衬件进行加强，确保接缝顺直；      4) 风口等洞口部位铝方通裁断后必须增加吊杆与龙骨，避免出现自由端。</p>

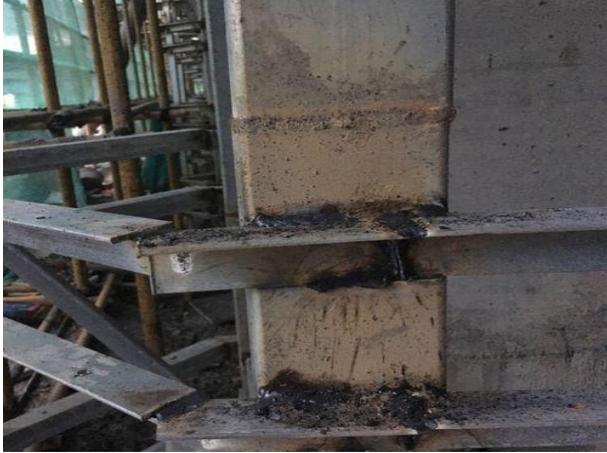
<p>1) 焊接工人技术水平达不到要求；      2) 焊接焊渣未清理即进行防腐施工；      3) 防锈漆涂刷不到位。</p>	<p>1) 焊工应持证上岗，选用技术好的焊工；      2) 所有焊接部位应敲净焊渣露出金属光泽后，焊口满刷防锈漆；      3) 加强过程检验。</p>

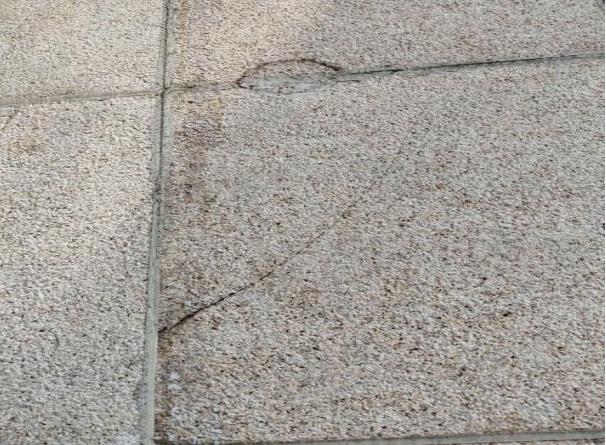
<ul style="list-style-type: none"> <li>1) 钻孔大或背栓上的垫片脱落;</li> <li>2) 交底不详细，背栓挂件与竖龙骨矛盾处理方案不明确;</li> <li>3) 施工人员质量意识淡薄。</li> </ul>	<ul style="list-style-type: none"> <li>1) 按照设计及幕墙本身的要求选用合理的钻头，在钻孔过程中要注意钻头的更换，并且对背栓孔使用专用工具测量;</li> <li>2) 做好施工技术交底，过程中重点部位重点检查。</li> </ul>
11	石材缺棱掉角

<ul style="list-style-type: none"> <li>1) 石材进场未仔细验收;</li> <li>2) 石材在搬运、存储过程中受到硬物的磕碰;</li> <li>3) 石材开槽加工时未加软垫且石材未清理即进行安装;</li> <li>4) 石材缝中的螺母稳固石材未取出或取出破坏石材边角。</li> </ul>	<ul style="list-style-type: none"> <li>1) 材料进行严格验收;</li> <li>2) 石材在搬运、存储过程中应注意成品保护;</li> <li>3) 石材开槽加工时加软垫以防止磕碰;</li> <li>4) 采用硬质木块做垫块，干挂胶固化后及时取出。</li> </ul>

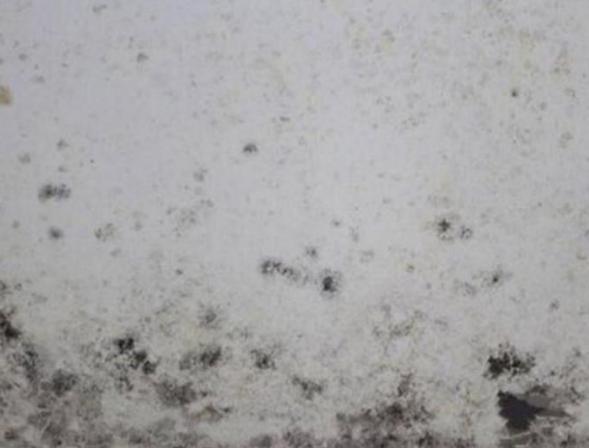
<p>1) 基层处理不当，抹灰、腻子层开裂；          2) 腻子强度低，耐水性差，吸水膨胀，致面涂起皮脱落；          3) 基底或腻子碱性过高，不停泛碱，致涂膜起皮脱落；          4) 涂膜干燥过快，成膜不充分。</p>	<p>1) 材料进场验收；          2) 加强基层验收工作，确保抹灰、腻子层无开裂现象；          3) 合理选用材料。</p>
3	有水房间内未使用防霉材料

<p>1) 腻子涂料长期处于用水环境中，施工时未使用防水、防霉腻子和防水、防霉涂料；          2) 采用的涂料、腻子原材料质量存在问题；          3) 喷涂防水涂料时厚度不足，未将不防霉的腻子遮盖到位；          4) 墙体基层的含水率高导致腻子涂料发霉。</p>	<p>1) 对用水房间采用符合要求的防水、防霉腻子涂料；          2) 对防水、防霉腻子涂料进行送检，符合要求方可进场使用；          3) 对于墙面、顶棚采用滚涂方式施工，纵横交替多次满刷；          4) 墙体与地面有水进行有效隔绝，墙体基层干透后进行下一道工序施工。</p>
