# 河南省住宅工程质量易发问题防治手册

## (试行)

河南省住房和城乡建设厅  
二〇二五年十二月

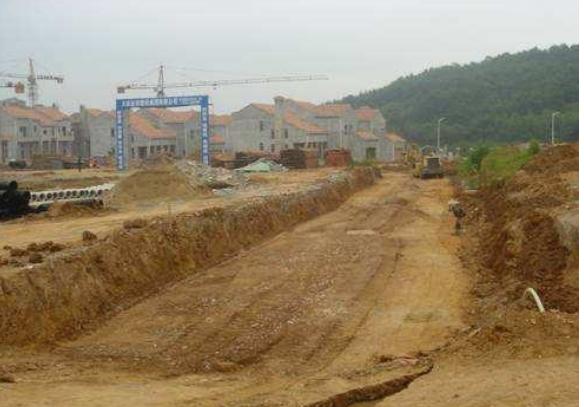
序号	问题描述	问题照片	原因分析	防治措施
1	地基橡皮土

<p>1. 开挖施工中没能控制好开挖标高，出现超挖，于是采用回填原状土，而这些土的含水量过大，在夯实时会出现上述现象； 2. 在接近基面标高的挖土施工时，没有合理安排施工顺序，因而在基面上增加了人员和设备往返次数，扰动了基面的土体； 3. 当采用了降低地下水位的辅助措施，但措施效果没有达到施工所需求的标准，基坑地基土疏干程度不够。</p>	<p>1) 严格控制挖土标高，当用机械挖土，应预留20—30cm然后人工修挖到标高，当遇超挖时以砂、石回填，不准回填原状土。 2) 合理安排施工，严格按顺序挖土，尽量减少作业的往返次数。 3) 降水措施的设计要根据工程深度、土质状况，定出标准，保证降水后地下水位在基坑底面以下0.5m。</p>

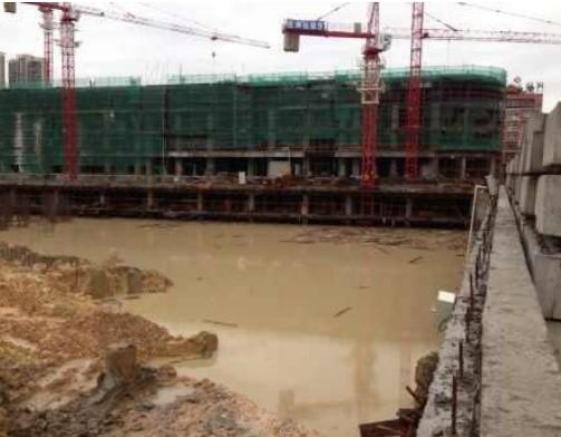
序号	问题描述	问题照片	原因分析	防治措施
2	基坑内泡水

<p>1. 在开挖中没有注重坑内的排水管理，直接在水中挖土，或开挖后没有及时排除渗入的地下水和流入的地面水，而使地基土浸泡在水中，大大减弱了地基土的承载力；</p> <p>2. 雨季外部市政管网超负荷，基坑水外排不畅，导致基坑被淹。</p>	<p>1) 基坑开挖施工前，周围应先设置排水明沟或挡水堤，防止地面水流入基坑内；</p> <p>2) 在潜水层内开挖基坑时，可根据水位高度、潜水层厚度和涌水量，在潜水层标高最低处设置排水沟和集水井；</p> <p>3) 在地下水位较高、土层透水性能好的土层中，可根据工程基坑开挖深度、土的性质，设计井点降水的辅助技术，以降低地下水位，改善土质。</p>
3	坑底流沙

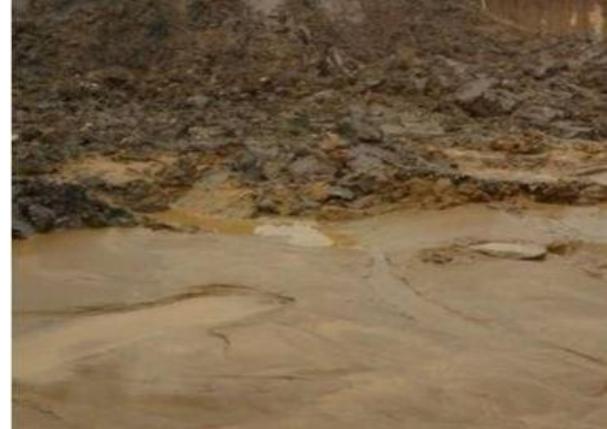
<p>流砂一般出现在粉砂层或粘土颗粒含量小于10%、粉粒含量大于75%的土层，地下水动水压力较大，基坑内外水位高差大，这样动水在流动时将粉砂颗粒一起带动冲流冒出，形成流砂。流砂挖取越多，流入也越多，将使基坑外附近的地基下陷和沉塌。</p>	<p>1) 施工前必须了解工程所处地层的土质情况，并分析、计算是否有可能产生流砂现象；</p> <p>2) 当确认能产生流砂现象时，应预先采用井点降水，将地下水位降低，减少坑外内的水位差，消除动水压力。</p>

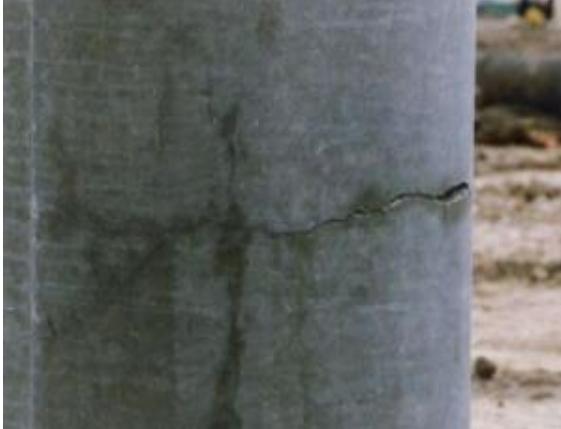
序号	问题描述	问题照片	原因分析	防治措施
1	预制桩桩身断裂

<ol style="list-style-type: none"><li>1. 桩制作时，因配合比不符合要求、原材料不合格、养护不到位等原因，导致桩的混凝土强度不足；</li><li>2. 多节桩施工时，相接的两节桩不在同一轴线上，产生曲折。</li><li>3. 采用锤击法施工时，桩身受到反复锤击冲击的压、拉应力，桩身产生横向裂缝或表皮剥落等，严重时导致桩身碎裂甚至断裂；</li><li>4. 群桩作业时，桩基施工过快或施工路线规划不合理，已施工桩的挤土效应（尤其是软土地基时，挤土效应明显）释放不及时，后续施工桩的桩身发生弯曲而导致桩身断裂；</li><li>5. 沉桩过程中遇到岩石、老地基等大块坚硬的障碍物，导致桩身因弯曲受力而断裂。</li></ol>	<ol style="list-style-type: none"><li>1) 对桩构件严格执行双验收，尤其是进场验收，若发现桩身弯曲超过规定 (<math>L/1000</math> 且 <math>\leq 20\text{mm}</math>, 或根据地方标准及设计规定) 的或桩尖不在桩纵轴线上的或桩身存在裂纹、局部碎裂的，不应使用。必要时进行驻厂验收，对桩身混凝土试块进行试压；</li><li>2) 压桩过程中，应对每节桩的定位、接桩、送入时进行测量，若发现桩不垂直应及时纠正；</li><li>3) 接桩时，应保证上下两节桩在同一轴线，接头处应落实旁站监督并严格监管；</li><li>4) 锤击桩施工时，采取低提锤，轻打下，随着沉桩加深，沉速减慢，渐增起锤高度。打桩较难下沉时，检查落锤有无倾斜偏心，特别是检查桩垫桩帽是否合适，如果不合适，更换或补充软垫。</li></ol>

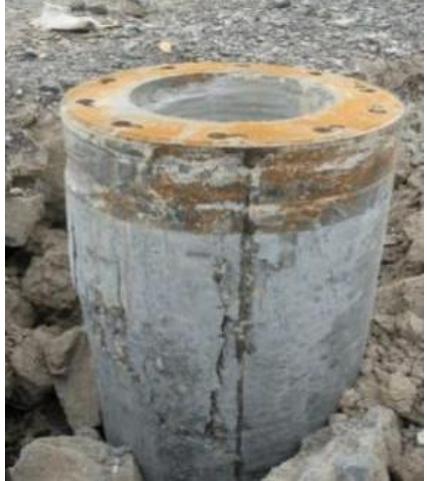
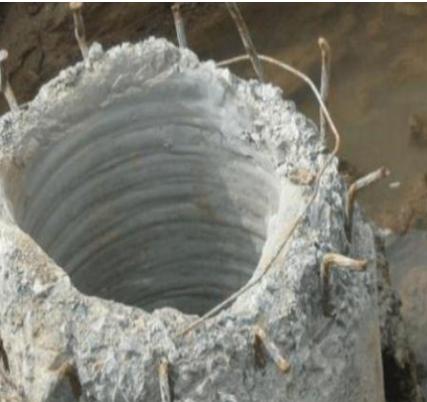
序号	问题描述	问题照片	原因分析	防治措施
2	预制桩桩顶断裂

<p>1. 预制的混凝土配比不良，施工控制不严、振捣不密实等或养护时间短、养护措施不合理；</p> <p>2. 桩顶面不平、桩顶平面与桩轴线不垂直、桩顶保护层过厚；</p> <p>3. 锤击法沉桩时，桩顶衬垫已损坏未及时更换。</p>	<p>1) 桩制作时，要振捣密实，桩顶的加密箍筋要保证位置准确，桩成型后应常压蒸汽养护28天后进场使用；</p> <p>2) 沉桩前应对桩构件进行检查，检查桩顶有无凹凸现象，桩顶面是否垂直于轴线，桩尖有否偏斜，对不符合规范要求的桩不宜使用，或经过修补等处理后才能使用；</p> <p>3) 锤击法施工时，沉桩时稳桩要垂直，桩顶要有衬垫，如衬垫失效或不符合要求时要更换。</p>

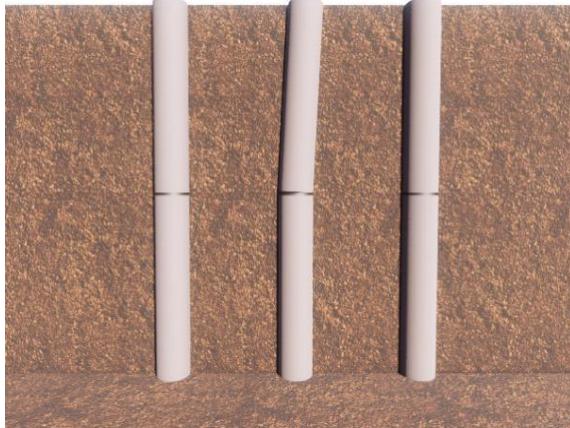
序号	问题描述	问题照片	原因分析	防治措施
3	预制桩接桩松脱

<p>1. 连接处的表面没有清理干净，留有杂质、雨水和油污等；</p> <p>2. 采用焊接或法兰连接时，连接铁件不平及法兰平面不平，有较大空隙，造成焊接不牢或螺栓拧不紧。焊接质量不好，焊缝不连续、不饱满，焊肉中夹有焊渣等杂物。接桩方法有误，受时间效应与冷却时间等因素影响；</p> <p>3. 两节桩不在同一直线上，在接桩处产生曲折，锤击时接桩处局部产生集中应力而破坏连接。上下桩对接时，未做严格的双向校正，两桩顶间存在缝隙；</p> <p>4. 沉桩过程中遇到岩石、老地基等大块坚硬的障碍物，把桩尖挤向一侧，导致桩身因弯曲受力而断裂。</p>	<p>1) 接桩前，对连接部位上的杂质、油污等必须清理干净，保证连接部件清洁。检查校正垂直度后，两桩间的缝隙应用薄铁片垫实，必要时要焊牢，焊接应双机对称焊，一气呵成，经焊接检查，稍停片刻冷却后再行施打，以免焊接处变形过多；</p> <p>2) 检查连接部件是否牢固平整和符合设计要求，应沿四周均匀满焊三次，如有问题，必须进行修正后才能使用；</p> <p>3) 接桩时，两节桩应在同一轴线上，法兰或焊接预埋件应平整服帖，焊接或螺栓拧紧后，锤击几下再检查一遍，看有无开焊、螺栓松脱等现象，如有应立即采取补救措施，如补焊、重新拧紧螺栓并把丝扣凿毛或用电焊焊死。</p>

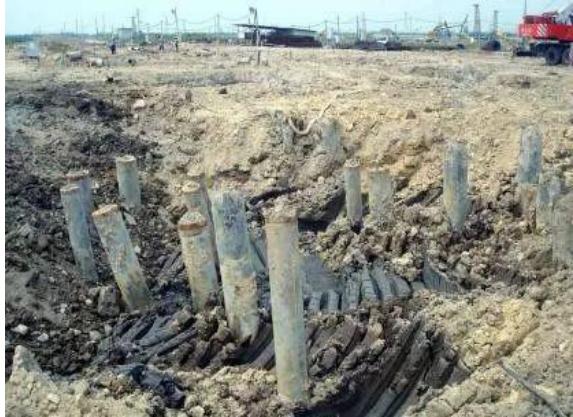
序号	问题描述	问题照片	原因分析	防治措施
4	沉桩深度达不到设计要求

<p>1. 地质起伏不明，或局部地质断层，或勘探点数量不足及地勘资料粗，导致持力层承载力及桩长选择有误；</p> <p>2. 地下存在大块岩石、老地基等，导致沉桩深度无法满足设计要求；</p> <p>3. 群桩作业时，桩基施工过快或施工路线规划不合理，已施工桩的挤土效应（尤其是软土地基时，挤土效应更明显）释放不及时，后续施工桩的桩身施工环境改变，沉桩深度无法满足设计要求。</p>	<p>1) 选取代表性点位进行试桩施工，并制定打桩标准，必要时，应做补勘；</p> <p>2) 合理规划打桩路线，按规范要求顺序进行打桩施工；</p> <p>3) 有桩底达不到设计标高时，及时做好记录，并与设计单位联系以确认是否需要采取处理措施。</p>
5	桩位偏差过大

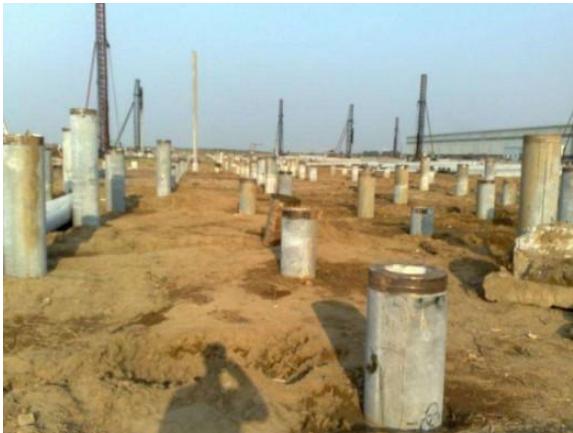
<p>1. 桩入土后，遇到大块坚硬障碍物，把桩尖挤向一侧；</p> <p>2. 两节桩或多节桩施工时，相接的两桩不在同一轴线上，产生了曲折；</p> <p>3. 桩数较多，土饱和密实，桩间距较小，在沉桩时土被挤到极限密实度而向上隆起，相邻的桩被浮起；</p> <p>4. 在软土地基施工较密集的群桩时，由于沉桩引起的孔隙水压力把相邻的桩推向一侧或浮起。</p>	<p>1) 施工前应对桩位下的障碍物清理干净，详见本章桩身断裂控制措施；</p> <p>2) 对桩构件要进行检查，详见本章桩身断裂控制措施；</p> <p>3) 接桩时要保证上下两节桩在同一轴线上，详见本章桩身断裂控制措施；</p> <p>4) 合理选用降水措施，尤其是孔隙水位高的项目，建议在桩基施工过程中，根据设计文本要求开始降水工作，水位保持在基坑底面以下不小于0.5m。</p>

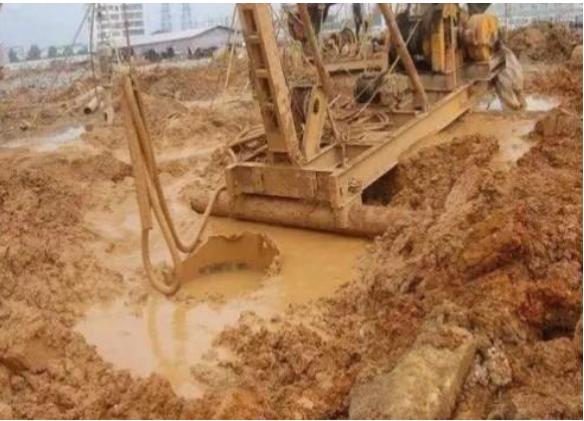
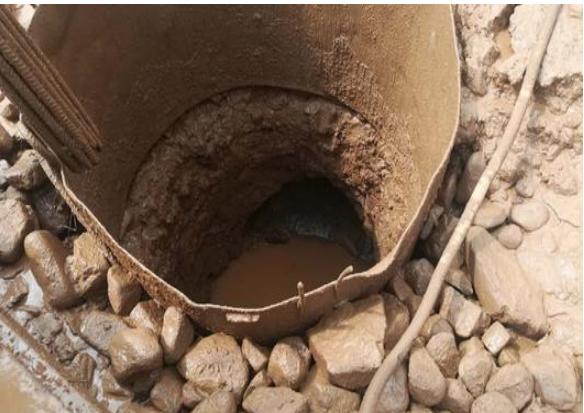
序号	问题描述	问题照片	原因分析	防治措施
1	塌孔

<p>1. 孔壁坍陷的主要原因是土质松散，泥浆护壁不好，护筒周围未用粘土紧密填封以及护筒内泥浆水位不高；</p> <p>2. 在流砂、软淤泥、破碎地层、松散砂层中钻进速度过快、空钻时间过长、成孔后待灌时间过长或灌注时间过长也会引起孔壁坍陷；</p> <p>3. 提升下落钻头清孔和放钢筋骨架时碰撞孔壁；</p> <p>4. 未及时向孔内加泥浆，孔内泥浆面低于孔外水位，或孔内出现承压水，降低了静水压力或泥浆不够；</p> <p>5. 混凝土强度未到时，桩侧塑性土膨胀，挤占桩身位置，造成缩颈。</p>	<p>1) 在松散易坍的土层中，护筒埋深应超过杂填土层，用粘土密实填封护筒四周；</p> <p>2) 钻进过程中，根据地质情况，及时向孔内补充相匹配的优质泥浆，保持孔内水头压力平衡，确保护壁牢固；</p> <p>3) 采用优质泥浆，降低失水量。成孔时，应加大泵量，加快成孔速度，在成孔一段时间内，孔壁形成泥皮，则孔壁不会渗水，亦不会引起膨胀；</p> <p>4) 搬运和吊装钢筋笼时，应防止变形，下放前按要求安装保护块，对准孔位，避免碰撞孔壁，钢筋笼接长时要加快焊接时间，尽可能缩短沉放时间，在保证施工质量的情况下，尽量缩短灌注时间。</p>

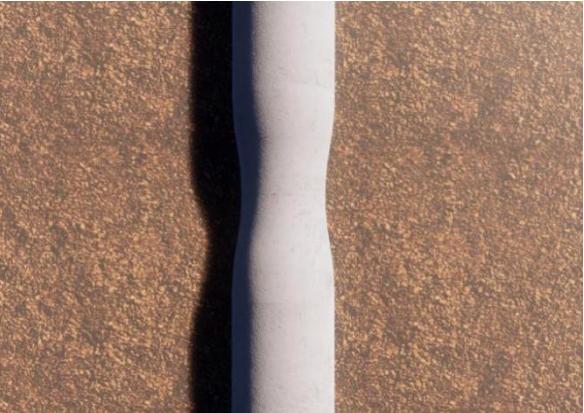
序号	问题描述	问题照片	原因分析	防治措施
2	缩颈

<p>1. 软弱土层中，当含水量大且透水性差时，由于土体受到强烈的扰动和挤压，产生很大的孔隙水压力，拔管后挤向新灌混凝土，产生缩颈现象；</p> <p>2. 钻孔放置时间过长，由于一些客观因素的影响，钻机成孔后不能及时的进行砼灌注，泥浆自重压力无法支撑砂层收缩及溃流带来的压力，最终导致钻孔缩颈；</p> <p>3. 相邻桩孔之间相互扰动。钻孔灌注桩是先成孔，依靠泥浆护壁，然后在孔内成桩，周围土移向桩身，土体对桩产生动压力。尤其是在成桩初始，桩身混凝土的强度很低时；</p> <p>4. 护壁泥浆性能差；</p> <p>5. 拔管速度过快，混凝土来不及下落，被周围土体填充，导致缩颈现象；</p> <p>6. 管内混凝土存量少、和易性差、出管扩散性差。</p>	<p>1) 采用优质泥浆，降低失水量。成孔时，应加大泵量，加快成孔速度，在成孔一段时间内，孔壁形成泥皮，则孔壁不会渗水，亦不会引起膨胀。或在导正器外侧焊接一定数量的合金刀片，在钻进或起钻时起到扫孔作用。如出现缩颈，采用上下反复扫孔的方法，以扩大孔径；</p> <p>2) 搬运和吊装钢筋笼时，应防止变形，下放前按要求安装保护块，对准孔位，避免碰撞孔壁，钢筋笼接长时要加快焊接时间，尽可能缩短沉放时间；</p> <p>3) 要严格控制混凝土的灌入量，对于缩颈桩可采用局部复打，复打深度必须超过缩颈区 1 米以上；</p> <p>4) 要控制拔管速度，对一般土层宜控制在 1m/min，对软弱土层及软硬土层交界处宜控制在 0.3~0.8m/min，并且在拔管过程中对桩管进行连续的低锤密击，使钢管不断振动，从而振实混凝土。</p>

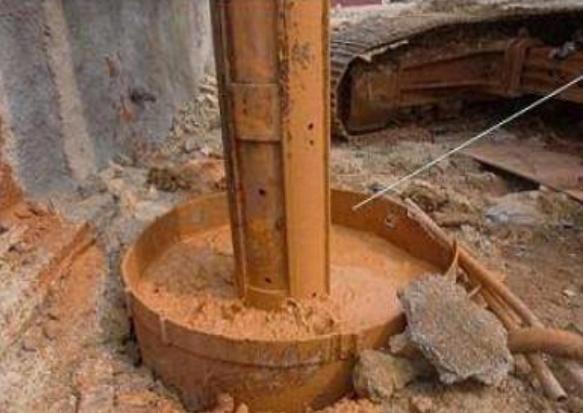
序号	问题描述	问题照片	原因分析	防治措施
3	钻孔倾斜

<p>1. 机架不稳，钻杆导架不垂直。钻机磨损，部件松动或钻杆弯曲。接头不垂直；</p> <p>2. 土层软硬不均；</p> <p>3. 在钻孔时，遇较大孤石或探头石，或基岩倾斜未经处理，或在粒径悬殊的砂卵石层中钻进，钻头所受阻力不匀。</p>	<p>1) 安装钻机时，要对导架进行水平和垂直校正，检修钻孔设备，如钻杆弯曲应及时调换；</p> <p>2) 遇软硬土时应控制进尺采用低速钻进。钻孔偏斜过大时，应填入石子、粘土重新钻进，控制钻速，慢速上下提升，往复扫孔纠正；</p> <p>3) 如有探头石，宜用钻机钻透，用冲孔机时用低锤密击，把石块打碎，如基岩倾斜，应投入块石，使表面略平，用锤密打。</p>
4	孔底沉渣过厚

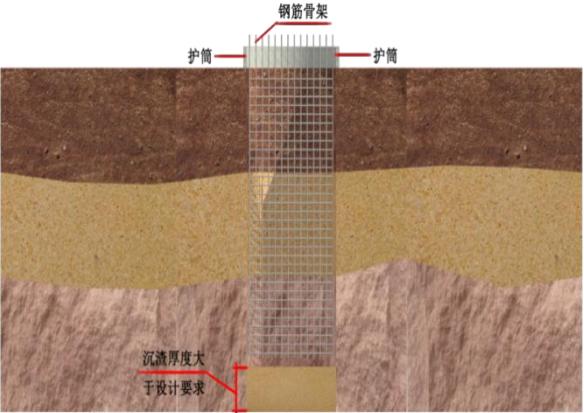
<p>1. 护壁泥浆选用不当；</p> <p>2. 清孔清渣程度不足；</p> <p>3. 施工历时过长。施工工序间不紧凑，一次清孔结束至砼灌注间隔时间过长，导致孔内泥浆中的砂粒沉淀，泥浆失水、沉淀。混凝土供应不及时也可能导致施工间歇期过长。</p>	<p>1) 成孔后，钻头提高孔底10cm~20cm，保持慢速空转，维持循环清孔时间不少于30分钟，推荐使用反循环施工工艺；</p> <p>2) 钢筋笼吊放时，使钢筋笼的中心与桩中心保持一致，避免碰撞孔壁；</p> <p>3) 混凝土浇筑前应计算好初灌量，确保第一斗混凝土有足够的压力冲击桩底沉渣；</p> <p>4) 灌注混凝土之前，孔底沉渣厚度指标应符合下列规定：对端承型桩，不应大于50mm。对摩擦型桩，不应大于100mm。对抗拔、抗水平力桩，不应大于200mm。</p>

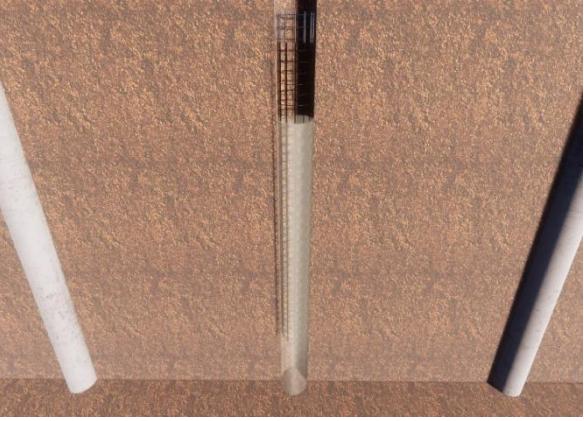
序号	问题描述	问题照片	原因分析	防治措施
5	钢筋笼上浮

<ul style="list-style-type: none"> <li>1. 初灌时导管底部距离孔底太高，混凝土反向冲击力过大；</li> <li>2. 混凝土灌注速度过快；</li> <li>3. 导管提升过快。</li> </ul>	<p>1) 根据孔深确定初灌时导管下口距离孔底高度，孔深超过 30m 时按 1m 左右控制，孔深小于 30m 时，最大高度不超过 2m；</p> <p>2) 严格控制混凝土质量，坍落度控制在 18~22cm 之间，和易性要好。混凝土进入钢筋笼后，上升速度不宜过快，导管在混凝土内埋深不宜过大，严格按照规范控制在 2~6m 之间；</p> <p>3) 混凝土浇筑过程中，导管提升不宜过快，防止导管挂住钢筋笼，将其带上。</p>
6	导管堵塞

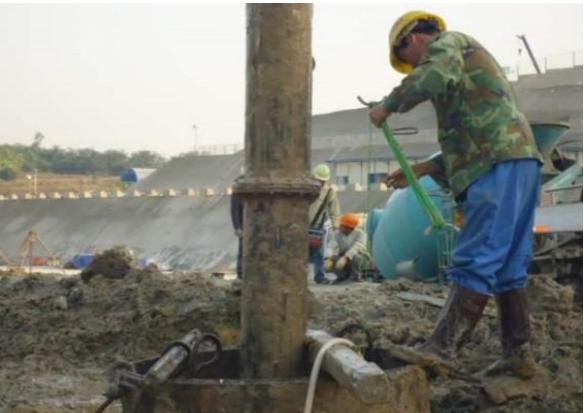
<ul style="list-style-type: none"> <li>1. 导管法兰盘漏水（渗水）；</li> <li>2. 导管裂缝；</li> <li>3. 混凝土施工所用的砂、石等原材料级配不合格或水灰比不正确而出现混凝土离析，使石料与砂沉积在导管底端，水泥浆上浮；</li> <li>4. 混凝土灌注过程不连续，间断时间过长，或调整灌注过程的时间过长；</li> <li>5. 初灌时，隔水栓堵塞导管。</li> </ul>	<p>1) 导管下放前，检查导管法兰盘是否有渗漏水情况；</p> <p>2) 混凝土浇筑前，先采用清水对导管进行清洗、疏通；</p> <p>3) 导管下放前，对导管进行密闭性检测，确保导管无裂缝，接头位置密封圈确保正常使用，无破损；</p> <p>4) 在首斗混凝土灌注前，应将灌浆导管提离孔底 30cm~50cm，以便水泥栓塞携带混凝土顺利出管。</p>

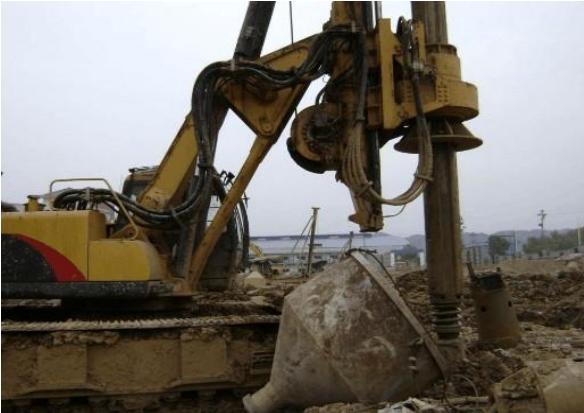
序号	问题描述	问题照片	原因分析	防治措施
1	卡钻

<p>1. 脆性的全风化、强风化岩在钻进过程中易形成中小型的岩块，会被浆液带起悬浮在浆液中，钻具停滞太久会被其掩埋。在施工过程中，如不能很好的稳定易坍塌层，就很容易引起卡钻的孔内事故；</p> <p>2. 工人在施工过程中的不规范动作，即钻具在提、放的过程中扰动孔壁，当遇易坍塌层时，施工中一味求快，最后造成孔壁坍塌而卡钻；</p> <p>3. 在灌注桩的施工过程采用泥浆护壁过程中，比重太小，调节压力的作用就不明显，会造成孔壁的坍塌，进而导致卡钻；</p> <p>4. 钻头边齿、侧齿磨损严重，成孔直径无法保证尺寸要求，使钻筒外壁与孔壁间无间隙，同时钻进过深而造成。</p>	<p>1) 当遇易坍塌层时，应慢提慢放，尽量减少对孔壁的扰动。需做好交底工作，不可一味求快，最后造成孔壁坍塌而卡钻；</p> <p>2) 如在施工过程中，因为人为原因而将大的工具、钢筋、钢管等掉入孔中而造成卡钻事故，别的方法难以处理，采用打捞方式清理钻孔；</p> <p>3) 注意钻机本身的及时保养和维修，经常检查转向装置保证其灵活，及时更换易磨损件。制作钻头时应注意钻筒尺寸，钻筒直径一般应小于成孔直径 6cm 以上。在使用过程中，对钻头要及时修复，钻头侧齿、边齿磨损后要及时更换或补焊，保证成孔尺寸。</p>

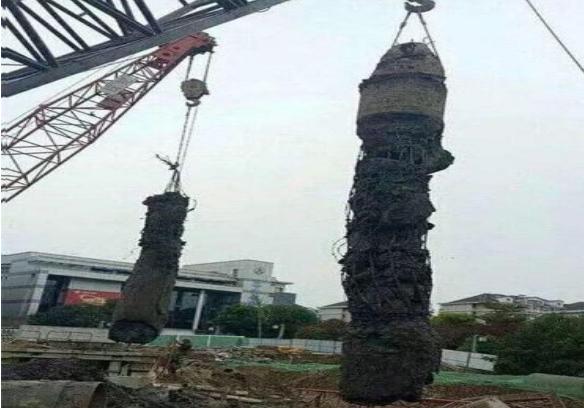
序号	问题描述	问题照片	原因分析	防治措施
2	桩身缩颈

<p>1. 相邻桩间距不当，土层中的应力没有消散，新的孔壁软土流变导致缩颈；          2. 旋挖钻机钻头的直径过度磨损，设备原因导致孔径不满足设计要求；          3. 泥浆性能差，失水量大，泥浆护壁效果不好。</p>	<p>1) 当旋挖机设计桩间距<math>&lt;4D</math>(<math>D</math> 为桩身直径) 时，桩应分开 1~2 桩；          2) 开钻作业前后复核钻头直径是否满足设计要求；          3) 使用优质泥浆控制泥浆的比重和粘度，减少水分流失。同时在钻进软质地层时应放慢钻进速度，提高水头达到孔壁内外压力平衡，防止缩径。</p>
3	桩头不完整

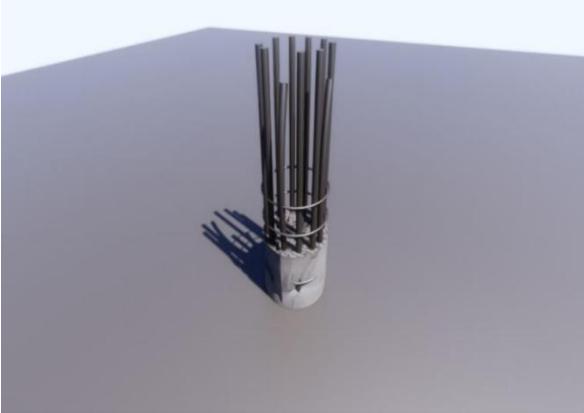
<p>1. 混凝土坍落度大或混凝土和易性差，在混凝土凝固过程中石子下沉，桩头石子少，混凝土强度不足，桩头破凿后混凝土松动；          2. 钢筋笼整体较长，自重较大，钢筋笼在混凝土中受到的下沉阻力较小，容易造成钢筋笼在混凝土浇筑完成后继续下沉，同时固定措施不到位。从而导致部分钢筋笼钢筋预留长度不够；          3. 桩顶段导管插、拔过猛或桩顶段浮浆及渣土较厚，导管内混凝土与泥浆、浮浆接触掺混，造成夹泥、疏松、离析。</p>	<p>1) 及时检查每车混凝土和易性，针对质量较差的混凝土予以退场，在源头控制混凝土原材质量；          2) 钢筋笼制作尺寸应确保满足设计长度，同时钢筋笼下放过程中操作不可过快，整体下放完毕后测量吊筋尺度线，以确保钢筋笼位置正确；          3) 桩顶段导管插拔应循序施工，不可操之过急，避免接触孔壁导致混凝土与泥浆、浮浆接触掺混。</p>

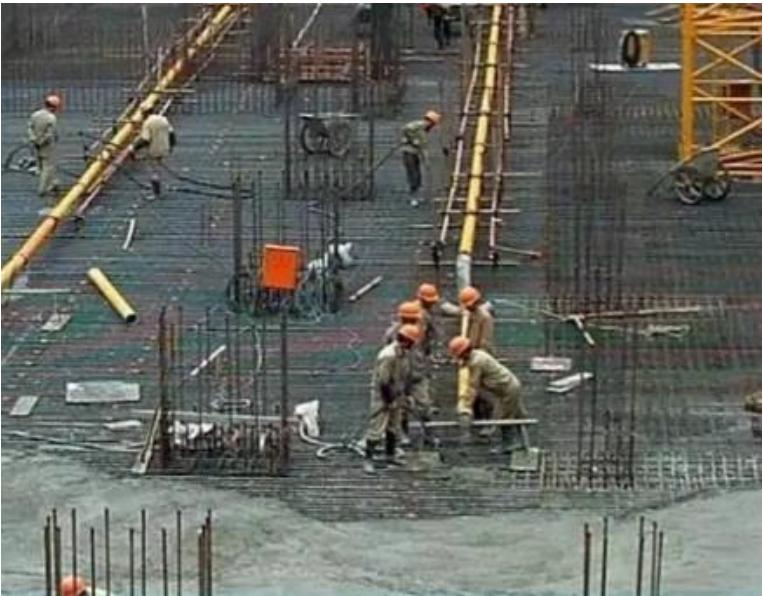
序号	问题描述	问题照片	原因分析	防治措施
2	施工冷缝

<p>1. 混凝土浇筑过程中混凝土供应不足；      2. 混凝土浇筑时遇到停水、停电及其他不可抗力因素；      3. 施工工序不当。</p>	<p>1) 加强混凝土振捣，插点均匀排列，按顺序振实不得遗漏；      2) 为了能排除混凝土因泌水在粗骨料、水平钢筋下部生成的水分和空隙，可以进行二次振捣以提高混凝土与钢筋的握裹力；      3) 混凝土采用商品混凝土，要及时供应、调度灵活，保证不因混凝土供应出现问题。</p>

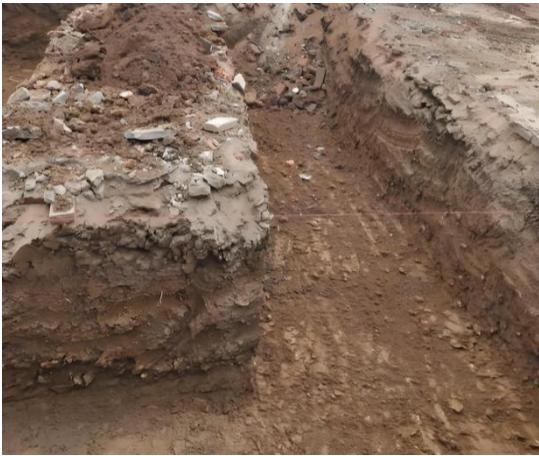
序号	问题描述	问题照片	原因分析	防治措施
1	条形基础尺寸偏差大

<p>1. 基槽开挖不到位或超挖，未及时清理基底；      2. 基槽侧边不顺直，未进行人工修整。</p>	<p>1) 测量好用白灰做好标记，开挖尺寸留出工作面，作为侧面支模的位置；      2) 挖出的土立即运出场外；      3) 人工进行基槽轮廓修整。</p>
2	条形基础露筋、蜂窝、麻面

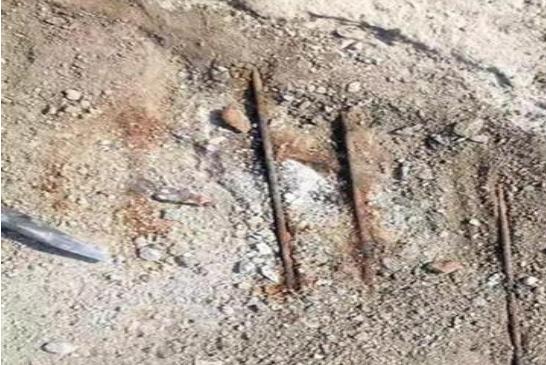
<p>1. 混凝土配合比不当，或搅拌时间不够、振捣不均匀；      2. 混凝土浇筑后，表面未抹平。或模板表面粗糙，杂物未清理干净；      3. 浇筑混凝土时，钢筋保护层垫块位移；      4. 木模板未浇水湿润，吸水或脱模过早，拆模时缺棱、掉角，导致露筋。</p>	<p>1) 严格控制混凝土配合比，搅拌均匀，振捣密实；      2) 模板表面清理干净，不得有杂物。混凝土浇筑后表面要抹平；      3) 浇筑混凝土时保证钢筋位置和保护层厚度正确，振动棒不得触动钢筋；      4) 木模板湿润，正确掌握脱模时间，防止过早拆模，碰坏棱角。</p>

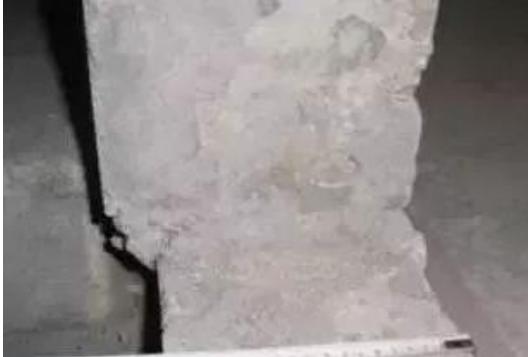
序号	问题描述	问题照片	原因分析	防治措施
1	尺寸偏差大

<p>1) 施工管理人员不熟悉图纸，导致放线失误；          2) 基础模板安装完成后未复核轴线。</p>	<p>1) 所有管理人员均须熟悉图纸，认真读懂各轴线与边线之间的对应关系；          2) 模板安装完成后，再次复核基础位置，各轴线及边线，做好复核记录。</p>
2	地基不均匀沉降

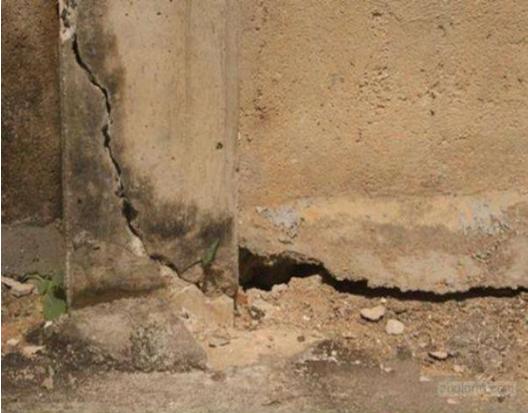
<p>基土扰动造成地基承载力下降；          地基水泡或受冻，机械超挖土未预留清土高度；          存在橡皮土，基础水含量过多，超挖后随意回土；          基槽挖好后，长期不进行下道工序，基槽龟裂，地基土持力层质量下降。</p>	<p>严格控制标高和挖槽深度，过程检查复核，按要求预留人工清理高度，浮土必须清理干净；          严防地基扰动，雨期施工必须设置排水沟集水井，防止泡槽；          冬季施工做好地基防冻措施；          扰动土、松散土、橡皮土，按设计要求进行换填加固，保证地基稳定；          不能及时进行下道工序施工的基槽，必须进行覆盖保护。</p>

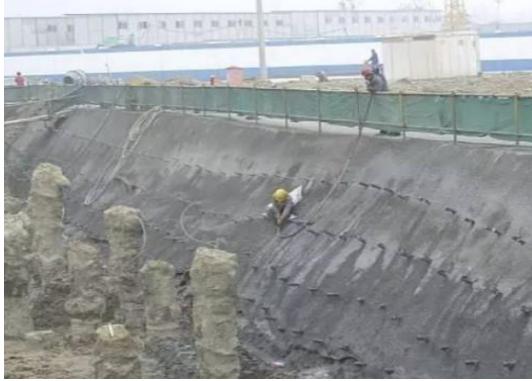
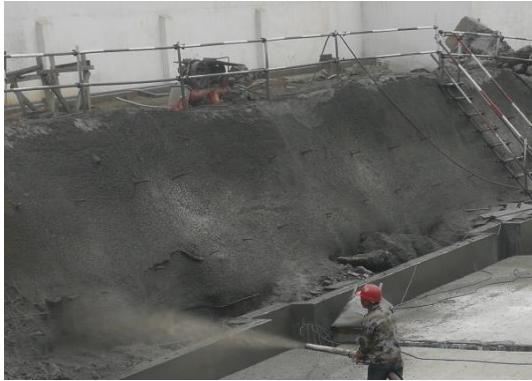
序号	问题描述	问题照片	原因分析	防治措施
1	土层锚杆钻孔偏差

<p>1) 土方开挖过程, 未分层开挖, 给打孔机械预留充足的工作面;</p> <p>2) 钻孔前及钻孔过程中, 未精确定位, 未拉线, 锚杆角度未按图纸要求;</p> <p>3) 未根据土层情况正确选用钻孔机械型号;</p> <p>4) 钻孔过程中遇不明障碍物等;</p> <p>5) 出现塌孔等情况。</p>	<p>1) 土钉墙应按每层土钉及混凝土面层分层设置、分层开挖的步序施工;</p> <p>2) 土方开挖时根据锚杆竖向间距开挖, 开挖土层面距锚杆50cm 为宜, 以保证锚杆施工高度及工作面的要求;</p> <p>3) 钻孔前, 根据设计要求和地层条件, 定出孔位, 作出标记, 同一水平线的锚杆施工前需拉线定位确保水平;</p> <p>4) 钻孔机具的选择必须满足土层锚杆钻孔的要求;</p> <p>5) 当成孔遇不明障碍物时, 应停止成孔作业, 在查明障碍物情况并采取针对性措施后, 方可继续成孔;</p> <p>6) 对易塌孔的松散土层, 可采用注入水泥浆等方法进行护壁。</p>

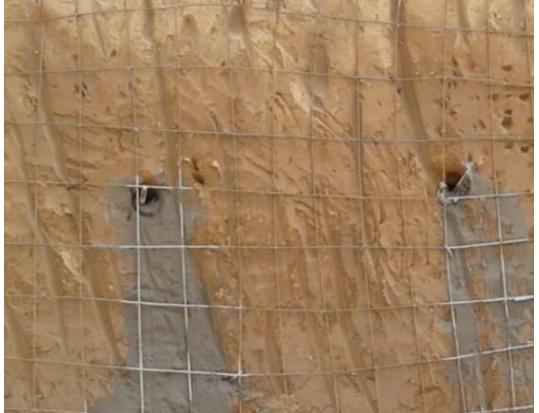
序号	问题描述	问题照片	原因分析	防治措施
2	锚杆孔内浆液不饱满

<p>1)注浆方式不正确，注浆压力不足，未进行补浆；      2)浆液配比不正确，流动性不足；      3)未进行二次注浆；      4)有坍孔的情况，或孔内泥浆等杂质较多，导致注浆不饱满。      5)注浆管堵塞。</p>	<p>1)注浆前应将孔内残留的虚土清除干净，注浆时宜采用将注浆管与土钉杆体绑扎、同时插入孔内并由孔底注浆的方式。注浆管端部至孔底的距离不宜大于200mm。注浆机拔管时，注浆管口应始终埋入注浆液面内，应在新鲜浆液从孔口溢出后停止注浆；      2)注浆后，当浆液液面下降时，应进行补浆。注浆材料可选用水泥浆或水泥砂浆，水泥浆的水灰比宜取0.5~0.55，水泥砂浆的水灰比宜取0.4~0.45，同时灰砂比宜取0.5~1.0，拌和用砂宜选用中粗砂，按重量计的含泥量不得大于3%；      3)注浆时从孔底注浆，确保将孔内泥浆等杂质在注浆过程中排出。注浆浆液应搅拌均匀，随搅随用，浆液应在初凝前用完，并严防石块、杂物混入浆液。二次注浆管的出浆孔应进行可靠密封处理；      4)注浆作业开始和中途停止较长时间，再作业时宜用水或稀水泥浆润滑注浆泵及注浆管路。</p>

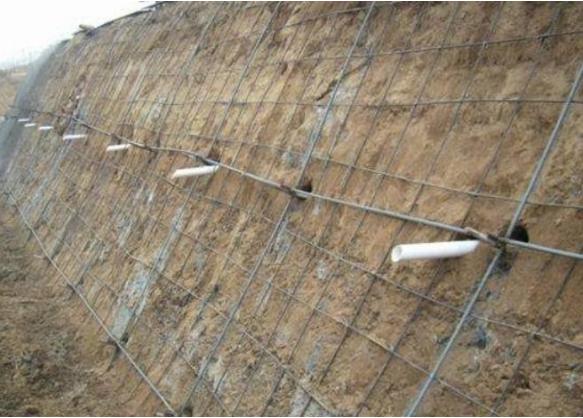
序号	问题描述	问题照片	原因分析	防治措施
3	锚杆长度不足

<p>1) 锚杆入岩伸入长度计算及加工不足；      2) 钢筋搭接长度不足；      3) 钻孔深度与图纸有出入，导致锚杆长度不足；      4) 有塌孔的情况，或孔内有障碍物，导致锚杆有效长度不足。</p>	<p>1) 严格控制钻孔深度，确保偏差在允许范围内。根据图纸及规范计算并加工锚杆入岩长度及整体长度；      2) 当钢筋需要连接时，宜采用搭接焊、帮条焊。应采用双面焊，双面焊搭接长度或帮条焊长度不小于主筋直径的 5 倍，焊缝高度不应小于主筋直径的 0.3 倍；      3) 严格控制钻孔深度，锚杆孔深不应小于设计长度，也不宜大于设计长度的 1%。钢筋土钉的成孔深度应大于设计深度 0.1m；      4) 土钉成孔后，应及时插入土钉杆体，防止塌孔。安放锚杆前，湿式钻孔应用水冲洗，直至孔口流出清水为止。</p>

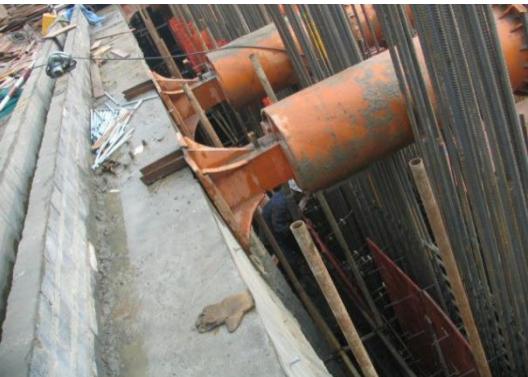
序号	问题描述	问题照片	原因分析	防治措施
1	支撑偏位

<p>1) 支撑与围檩（结构）面不垂直（平面）            (1.1) 因预埋件偏位不平整，导致钢支撑与围檩无法垂直连接；            (1.2) 预埋件出现变形，导致钢支撑与围檩无法垂直连接。</p> <p>2) 支撑不水平            (2.1) 立柱顶标高未统一，局部存在偏差；            (2.2) 支撑杆件交汇连接处未加固到位；            (2.3) 钢支撑杆件变形。</p> <p>3) 支撑轴线偏差            (3.1) 立柱定位有偏差；            (3.2) 钢支撑杆件连接处有偏差；            (3.3) 围檩预埋件有偏差，钢支撑安装时未纠偏。</p>	<p>1) 支撑与围檩（结构）面不垂直（平面）            施工前应对预埋件进行复核，对偏位的预埋件进行处理，并将预埋件与围檩钢筋笼焊接固定。</p> <p>2) 支撑不水平。            (2.1) 施工前复核立柱顶标高，统一划线；            (2.2) 支撑杆件交汇处采用定型十字接头连接；            (2.3) 安装前复核钢支撑杆件，不符合要求的严禁进场安装。</p> <p>3) 支撑轴线偏差            (3.1) 施工前复核立柱桩坐标，偏差较大的，在立柱顶部做偏位加固处理；            (3.2) 施工前复核围檩预埋件的位置，偏离轴线的采用牛腿加固；            (3.3) 控制支撑杆件交汇处十字接头处的安装质量。</p>

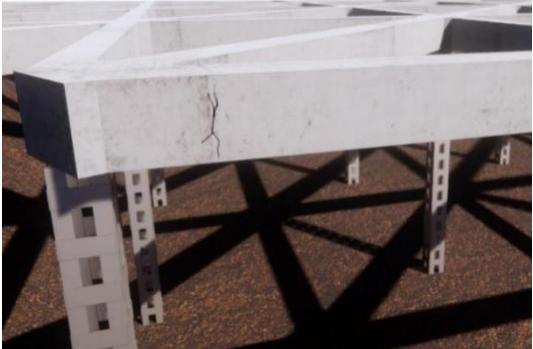
序号	问题描述	问题照片	原因分析	防治措施
2	支撑构件开裂

<p>1) 原材料质量问题            (1.1) 砼原材中水泥、骨料(砂、石)质量不良；            (1.2) 长距离运输，砼发生离析，坍落度偏大。</p> <p>2) 混凝土施工问题            (2.1) 振捣不密实：混凝土入模后的空隙率达 10%~20%，未进行二次回振；            (2.2) 支撑底部未进行硬化处理，导致混凝土浇筑后，底部下沉；            (2.3) 支撑构件混凝土浇筑完成后未及时养护或养护不到位；            (2.4) 过早进行土方开挖，导致支撑构件应力释放，强度受损；            (2.5) 梁底施工工艺不合理，底部采用模板，未及时浇筑垫层。</p>	<p>1. 原材料质量问题            1.1 对商混站原材进行不定期抽检；</p> <p>1.2 混凝土到达现场后及时测量混凝土坍落度，对不符合要求的混凝土予以退场处理。</p> <p>2. 混凝土施工问题            2.1 加强混凝土的振捣，必须进行二次回振；            2.2 支撑底部采用道渣或混凝土进行回填硬化；            2.3 支撑构件混凝土浇筑完成后进行保温保湿养护不少于 7 天；            2.4 待混凝土强度达到设计要求后，方可进行底部土方开挖；            2.5 混凝土支撑施工前应及时浇筑垫层。</p>

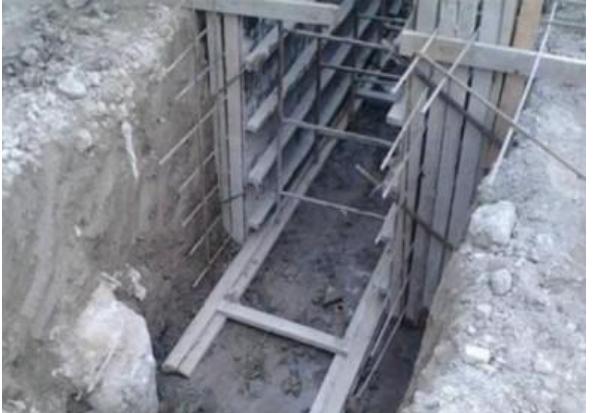
序号	问题描述	问题照片	原因分析	防治措施
1	导墙破坏或变形、槽壁坍塌、槽段弯曲

<p>1) 导墙破坏或变形 导墙的强度和刚度不足；地基发生坍塌或受到冲刷；导墙内侧没有设支撑；作用在导墙上的施工荷载过大。</p> <p>2) 槽壁坍塌 遇竖向层理发育的软弱土层或流砂土层；护壁泥浆选择不当，泥浆密度不够，不能形成坚实可靠的护壁；地下水位过高，泥浆液面标高不够，或孔内出现水压力，降低了静水压力；泥浆水质不符合要求，含盐和泥砂多，易于沉淀，使泥浆性质发生变化，起不到护。</p> <p>3) 槽段弯曲 成槽机柔性悬吊装置偏心，抓斗未安置水平；成槽中遇坚硬土层；在有倾斜度的软硬地层处成槽。入槽时抓斗摆动，偏离方向。未按仪表显示纠偏。</p>	<p>1) 导墙应采用现浇混凝土结构，混凝土强度等级不应低于 C20，厚度不应小于 200mm；</p> <p>2) 导墙顶面应高于地面 100mm，高于地下水位 0.5m 以上，导墙底部应进入原状土 200mm 以上，且导墙高度不应小于 1.2m；</p> <p>3) 导墙外侧应用黏性土填实，导墙内侧墙面应垂直，其净距应比地下连续墙设计厚度加宽 40mm；</p> <p>4) 导墙混凝土应对称浇筑，达到设计强度的70%后方可拆模，拆模后的导墙应加设对撑；</p> <p>5) 遇到不良地质时，宜进行土体加固或采用深导墙。</p>

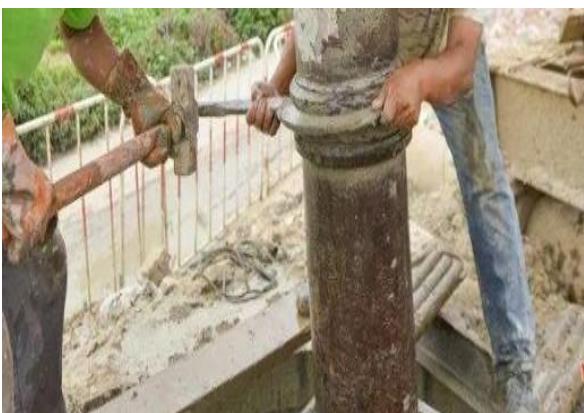
序号	问题描述	问题照片	原因分析	防治措施
3	导管卡管

<p>1) 首批混凝土数量不足,不能将泥浆全部冲出导管外;</p> <p>2) 导管底距槽底距离过大,使泥浆进入导管内;</p> <p>3) 导管插入混凝土内深度不够,使泥浆混入导管中;</p> <p>4) 拔出导管过度,泥浆被挤入管内;</p> <p>5) 导管口离槽底距离过小或插入槽底泥沙中;</p> <p>6) 隔水塞卡在导管内;</p> <p>7) 混凝土坍落度过小,石粒粒径过大,砂率过小;</p> <p>8) 浇筑间歇时间过长;</p> <p>9) 工人操作不认真。</p>	<p>1) 导管管节连接应密封、牢固,施工前应试拼并进行水密性试验;</p> <p>2) 导管水平布置距离不应大于 3m,距槽段两侧端部不应大于 1.5m,导管下端距离槽底宜为 300mm~500mm,导管内应放置隔水栓;</p> <p>3) 钢筋笼吊放就位后应及时灌注混凝土,间隔不宜大于 4h;</p> <p>4) 水下混凝土初凝时间应满足浇筑要求,现场混凝土坍落度宜为 200mm±20mm,混凝土强度等级应比设计强度提高一级进行配制;</p> <p>5) 槽内混凝土面上升速度不宜小于 3m / h,同时不宜大于5m / h,导管埋入混凝土深度应为 2m~4m,相邻两导管内混凝土高差应小于0.5m;</p> <p>6) 混凝土浇筑面宜高出设计标高 300mm~500mm。</p>

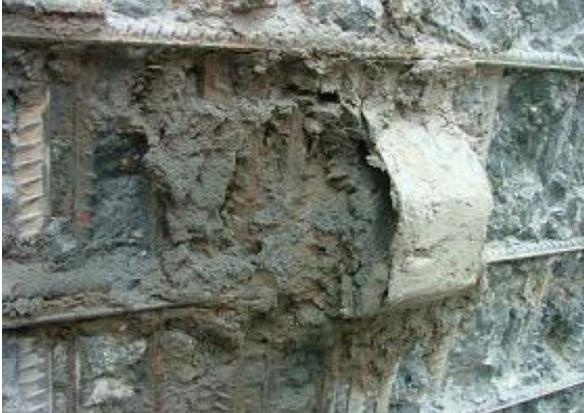
<p>1) 浇筑管摊铺面积不够，部分角落浇筑不到，被泥渣填充；</p> <p>2) 浇筑管埋置深度不够，泥渣从底口进入混凝土内；</p> <p>3) 导管接头不严密，泥浆渗入导管内；</p> <p>4) 首批下混凝土量不足，未能将泥浆与混凝土隔开；</p> <p>5) 混凝土未连续浇筑，造成间断或浇筑时间过长，首批混凝土初凝失去流动性，而继续浇筑的混凝土顶破顶层而上升，与泥渣混合，导致在混凝土中夹有泥渣，形成夹层；</p> <p>6) 导管提升过猛，或测探错误，导管底口超出原混凝土面底口，涌入泥浆。</p>	<p>1) 采用多槽段浇筑时，应设2~3根浇筑管同时浇筑，并有多辆砼车轮流浇注。导管埋入混凝土深度应为1.2m~4m，导管接头应采用粗丝扣，设橡胶圈密封；</p> <p>2) 首批灌入混凝土量要足够充分，使其有一定的冲击量，能把泥浆从导管中挤出，同时始终保持快速连续进行，中途停歇时间不超过15min，槽内混凝土上升速度不应低于2m/h，导管上升速度不要过快，采取快速浇筑，防止时间过长坍孔。</p>

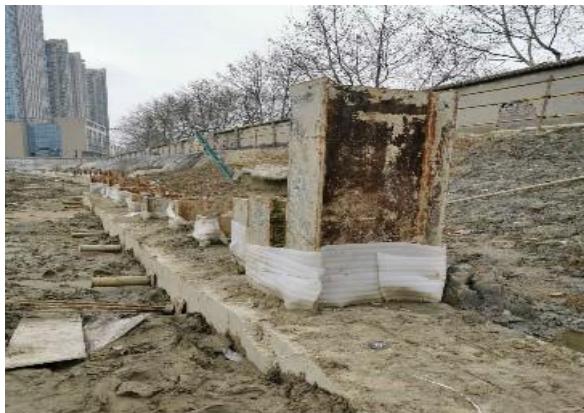
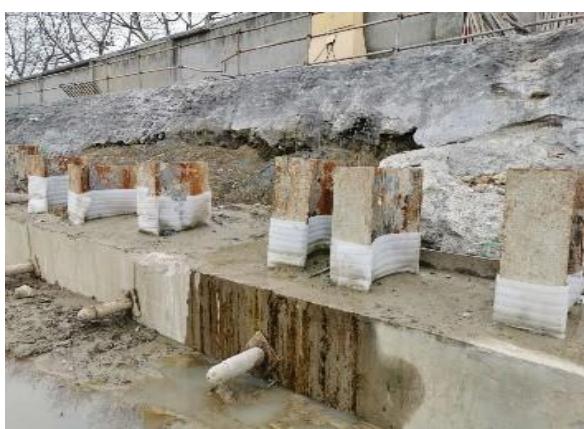
序号	问题描述	问题照片	原因分析	防治措施
1	桩顶标高偏差、桩位偏差大

<p>1) 场地不平整，承载力不足，导致吊机倾斜，从而影响工字钢垂直度；</p> <p>2) 基准点控制不准，未进行标高测量；</p> <p>3) 水泥搅拌桩机械设备钻杆垂直度控制不足，造成水泥土墙体垂直度不足，影响工字钢插入的垂直度；</p> <p>4) 水泥土墙体钻孔过深或过浅，直接影响工字钢顶面标高；</p> <p>5) 型钢插入时间过晚，水泥土出现硬化，强行插入导致标高偏差较大或偏位。</p>	<p>1) 开钻前用水平尺将平台调平，并调直机架，确保机架垂直度不小于1/200；</p> <p>2) 根据提供的坐标基准点，按照设计图进行放样定位及高程引测工作，并做好永久及临时标志。在开挖的工作沟槽两侧设计定位辅助线，按设计要求在定位辅助线上划出钻孔位置；</p> <p>3) 应进行测量其成孔深度，桩底标高偏差不大于50mm；</p> <p>4) 必要时在型钢之间采用模具或卡具支撑，防止型钢偏位；</p> <p>5) H型钢必须在搅拌桩施工完毕后3小时内插入，要求桩位偏差不大于±20mm，标高误差不大于±100mm，垂直度偏差不大于0.5%。</p>

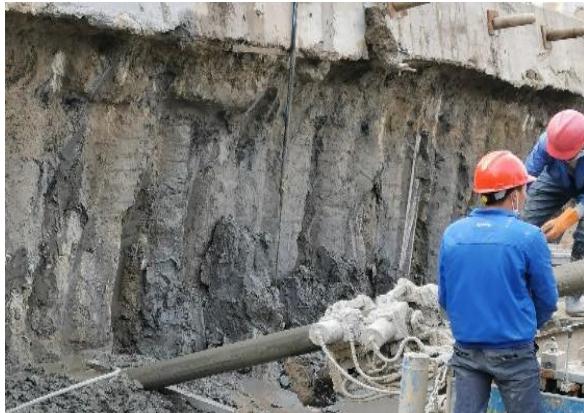
序号	问题描述	问题照片	原因分析	防治措施
2	墙体强度不足

<p>1) 水泥原材料本身不合格，使用不合格材料制作水泥浆；      2) 水泥掺量不足或者水泥等级使用过低，水泥喷浆压力不足；      3) 水泥土搅拌不均匀，搅拌时间不足；      4) 喷浆搅拌时下沉速度过快，与周围土体没有良好的搅拌；      5) 土质土层中存在孤石或者卵石层。土层中透水性较大，使水泥浆流失。</p>	<p>1) 水泥原材料进场后要及时进行复检并提供复试报告。水泥土取芯检测，留设试块；      2) 浆液水灰比、水泥掺量应符合设计和施工工艺要求，浆液不得离析；      3) 浆液水灰比按设计要求进行比重计抽查。水泥掺量应用计量装置检查；      4) 喷浆搅拌时钻头下沉速度不大于 <math>1\text{m}/\text{min}</math>，提升速度不大于 <math>1.3\text{m}/\text{min}</math>；      5) 根据钻头下沉和提升两种不同的速度，注入土体搅拌均匀的水泥浆液，确保水泥土搅拌桩在初凝前达到充分搅拌，水泥与被加固土体充分拌和，以确保搅拌桩的加固质量。钻进时注浆量一般为额定浆量的 70%—80%，提升速度不宜过快，以免出现真空负压、孔壁塌方等；      6) 水泥浆添加适量速凝剂，防止水泥浆因透水过大而流失。</p>

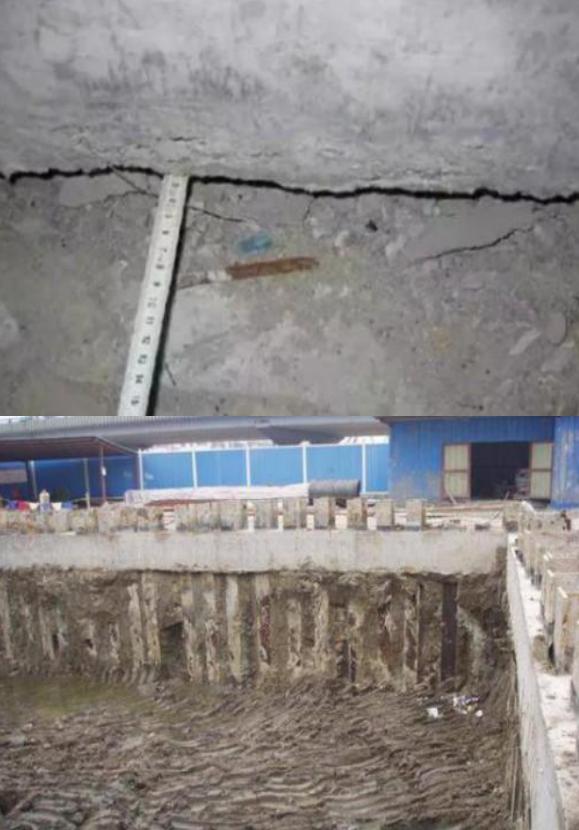
序号	问题描述	问题照片	原因分析	防治措施
3	墙体缩径

<p>1) 水泥用量不足，水灰比不足；          2) 搅拌桩施工时未连续施工，相邻桩间歇时间过长；          3) 提升速度过快，出现真空负压、孔壁塌方；          4) 喷浆阻塞导致喷浆不连续。原因可能是水泥受潮结块或制浆池滤网破损或者是清浆不彻底。原因可能是输浆管弯折、外压、泄漏或输浆管道过长，沿程压力损失大；          5) 型钢两侧水泥土不连续，开挖后出现明显的工字钢外露，水泥土明显的凹陷。</p>	<p>1) 水泥用量及水灰比符合设计要求；          2) 施工时应保证桩身均匀性和连续性，无颈缩、断层，相邻桩间歇不得超过 20 小时；          3) 提升速度不宜过快，提升速度不大于 <math>1.3\text{m}/\text{min}</math>；          4) 改善现场水泥存储环境及时清渣并时常检查滤网的破损状况，及时检查、维护管道并选择适当的位置开挖制浆池。当场地条件不具备时，可适当调增泵送压力。</p>

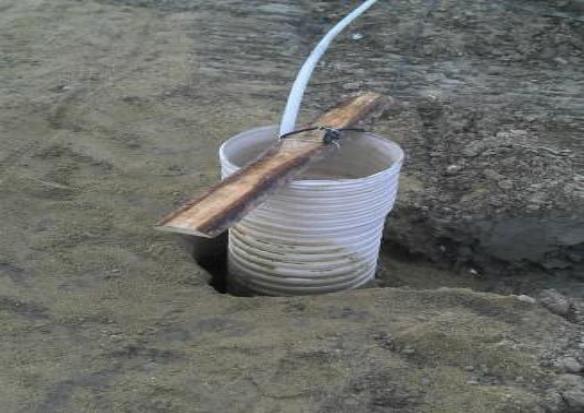
序号	问题描述	问题照片	原因分析	防治措施
1	井管倾斜

<p>1) 钻机不平或地基不坚固，钻塔中心线偏离了井孔的中心线，天车、转盘和井口不在同一条轴线上，就会造成井斜； 2) 回转钻井时，如果钻头不加导正圈，在松软地层采用大钻压、高转速钻进，不控制钻进速度，也容易造成井斜； 3) 降水管井下放后，周边空隙填料速度过快或不均匀造成管井偏移倾斜。</p>	<p>1) 预防井斜的措施主要是熟悉施工场地的地层条件，把好设备安装关，掌握正确的操作方法。操作人员要熟悉不同深度的地层情况； 2) 钻机安装平稳、牢固，确保天车、转盘和井口三点呈一线。钻进松软层时钻具要加导正圈，并稍吊起钻具轻压、动转，小排量钻井； 3) 出现井斜后要立即停止钻进，查找井斜原因。属设备安装方面的原因，可调正设备后用轻压、动转扫至井底，对倾斜井段的井壁进行修整。如钻井已较深，可采取回填后再扫孔的方法纠斜。如开钻不久即井斜，纠斜不便时，情况允许可重新开孔钻进； 4) 控制填料速度，不宜过快，保证填料均匀，过程注意管井垂直度，如产生偏移倾斜及时纠偏重新就位。</p>

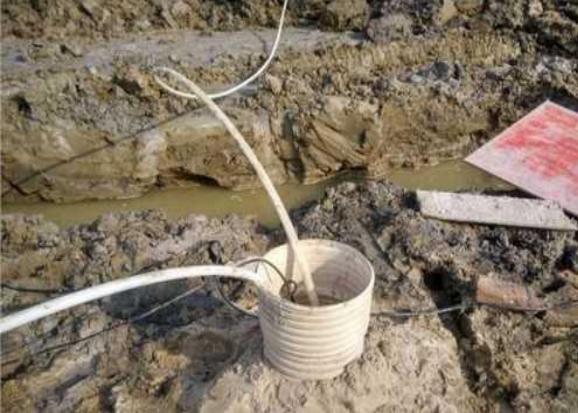
序号	问题描述	问题照片	原因分析	防治措施
2	井管上浮

井管上浮的主要原因是钻进成井后未及时换浆，泥浆稠，密度大，浮力大，砾料规格小，不易下沉。	1) 钻进成井后及时换浆，使用泥浆密度，砾料规格不宜太小，填砾料速度不宜太快； 2) 将潜水泵排水胶管接内径为Φ25钢管插入井管外间隙冲堵，并同时向井管内注清水，使井管内外连通，泥浆、砾料混合液密度降低，浮力减小，井管会自动下沉。如果用高压泵代替潜水泵，效果会更好。
3	潜水泵出水不连续、出水量小或不出水

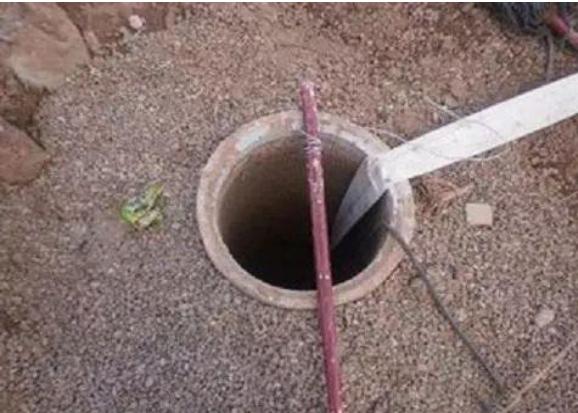
1) 不连续的原因是动水位下降至泵的吸水口； 2) 出水量小或不出水的原因是吸水管破裂产生大量漏水或电动机转向不对； 3) 出水量小或不出水排除的方法是更换吸水管或将电动机三相接线头更换任意两相接线位置。	潜水泵出水不连续排除的方法是关闭阀门，适当减小出水量或在潜水泵扬程许可的情况下加装扬水管。

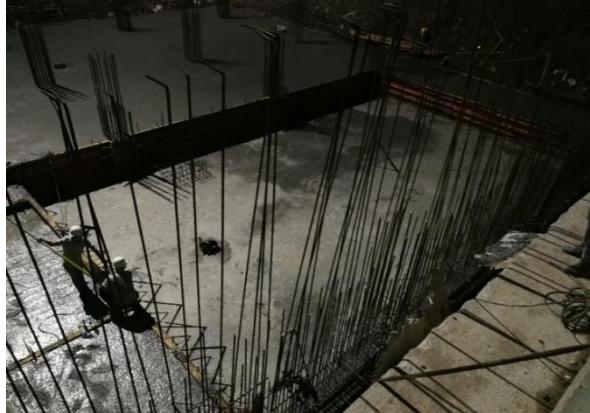
序号	问题描述	问题照片	原因分析	防治措施
4	降水井封闭 不规范

<p>1) 封顶钢板焊接质量差；      2) 井内未按要求回填粘土或微膨胀混凝土；      3) 直接采用混凝土回填，与底板一起浇筑。</p>	<p>1) 井内应先回填粘土至降水井顶部下 2m 处，后采用微膨胀混凝土回填至封井处，最后采用双层钢板进行焊接封闭；      2) 钢板焊接前应对管井进行清理，焊接封闭时应进行旁站，并对焊缝进行全数检查验收；      3) 对降水管井位置进行施工前和施工中的复核，施工前应核对承台、集水坑相对位置，降水井应避开此区域。施工中应做好定位放线工作，确保降水井与设计一致；      4) 管井内外渗漏的，采用开孔机开孔，后采用专用注浆机对渗漏部位进行双液注浆。</p>

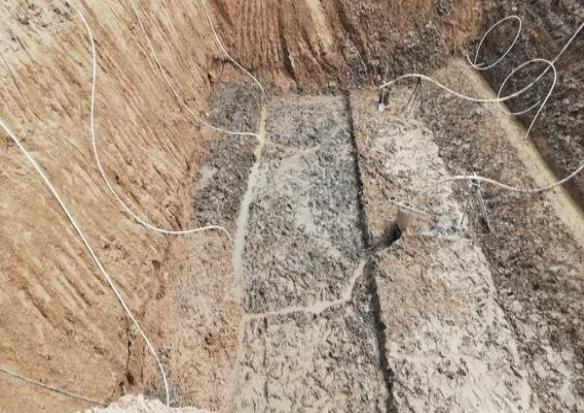
序号	问题描述	问题照片	原因分析	防治措施
5	降水不满足要求

<p>1)换浆不及时、洗井质量差泥皮封阻井壁；      2)水文地质资料不准确，计算涌水量小于基坑实际涌水量。      3)选用潜水泵排量小，管井内水泵扬程不足；      4)基坑内局部地段的井点数量不足；      5)部分泵出现故障，未全部工作；      6)降水井深度不够；      7)降水井底部沉砂段超出降水需要高度。</p>	<p>1)钻进到底后，应及时用优质稀泥浆将井内含有岩屑的浓泥浆替换出来，即换浆，以使井内的劣质泥浆沉淀，保证填砾料正常进行；      2)使用反循环钻进成井，减少井底岩屑，降低泥浆密度，下井管前用钢丝绳缠在钻头等正圈外缘加大外径后下入井内扫井“破壁”，消除钻进中在井壁上结下的泥皮，疏通地下水向井内渗透；      3)选用比计算排量略大的潜水泵，涌水量大的地段适当加井点；      4)建议采用填砾过桥式钢过滤管，定期对管井进行高压冲洗，防止沉砂段过高，影响降水效率。</p>

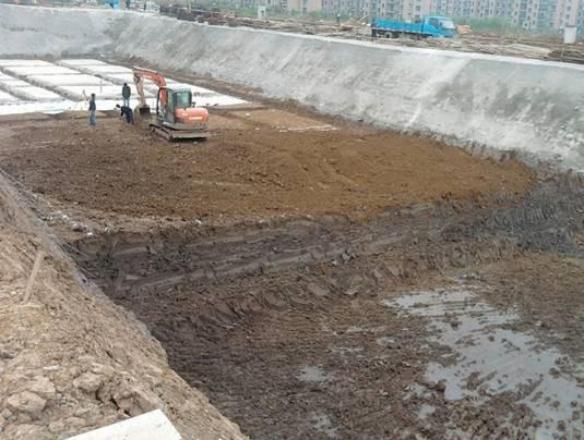
序号	问题描述	问题照片	原因分析	防治措施
1	基底超挖

<p>1) 交底不清; 2) 标高控制错误; 3) 采用机械开挖, 操作控制不严, 局部基底超挖, 未预留人工捡底面。</p>	<p>1) 加强作业人员技术交底; 2) 测量人员在土方开挖过程中, 应及时复核基底标高; 3) 土方开挖应按从上往下分层分段依次进行, 如采用机械开挖, 在接近设计基底标高时应预留 200~300mm 厚的土层进行人工捡底。</p>
2	边坡超挖

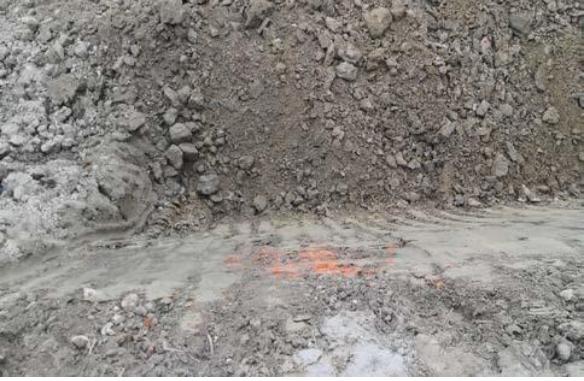
<p>1) 交底不清; 2) 测量放线错误; 3) 采用机械开挖, 操作控制不严, 局部多挖; 4) 边坡上存在松软土层, 受外界因素影响自行滑塌, 清除土方后, 造成边坡超挖。</p>	<p>1) 加强作业人员技术交底; 2) 加强测量复核, 严格定位, 在坡顶、坡脚设置明显标志和边线, 并设专人检查; 3) 对松软土层避免各种机械、车辆、土体含水量过大等因素的影响, 采取适当保护措施。</p>

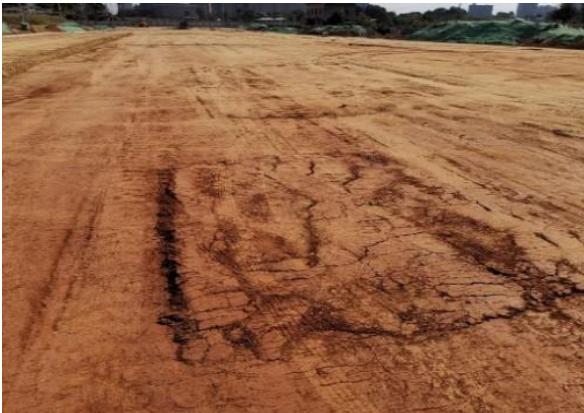
序号	问题描述	问题照片	原因分析	防治措施
3	回填土呈软塑状态

<p>1)没有按质量标准选择土料，而是采用了含水量过大的腐植土、粘土、粉质粘土、淤泥土作回填土料，土料内的水分不易渗透和散发，如遇回填施工时气温较高，夯击、碾压后表面形成一层硬壳，更加阻止了水分的渗透和散发，因而使土形成软塑状态的橡皮土；</p> <p>2)向基坑内回填土时，没有做好坑内的排水，基坑内的积水，大大增加了回填土料的含水量，在这种情况下作夯击、碾压是最易产生橡皮土现象的；</p> <p>3)回填土的夯击、碾压，没有在规定含水量的范围以下进行，同样会产生橡皮土现象；</p> <p>4)没有控制好每层回填土的厚度，在过厚的土料上夯击、碾压，使下面土料中的水分渗透散发得不到良好的条件，也会使夯击、碾压过程中产生橡皮土现象。</p>	<p>1)严格控制回填土料的质量，避免含水量过大的腐植土、粘土、粉质粘土、淤泥土作回填土料；</p> <p>2)回填施工时，加强坑内排水，做到回填施工全过程坑内无积水，填土施工时坑内可设排水沟、集水井的方法排水；</p> <p>3)夯压回填土时，控制在符合要求的含水量条件下进行。土料的最佳含水量可通过夯击试验测定。施工时可用简易的检测方法，即土料能用手握成团，落地开花为宜；</p> <p>4)控制每层回填土的厚度，改善较下面土料中水分的渗透散发条件。</p>

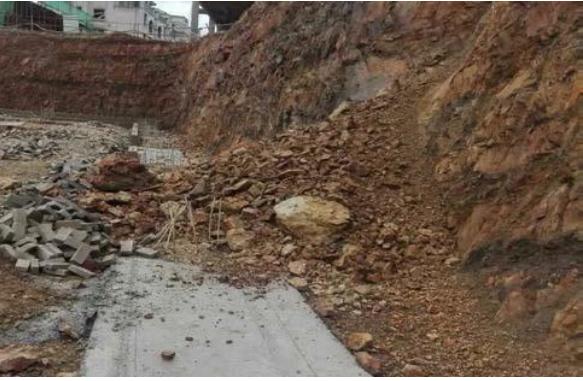
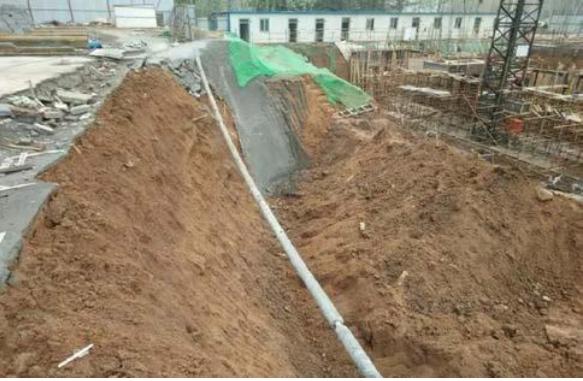
序号	问题描述	问题照片	原因分析	防治措施
1	基坑边坡坍塌或滑塌

<p>1) 基坑开挖较深, 放坡不够; 挖方尺寸不够, 将坡脚挖除; 通过不同土层时, 没有根据土的特性分别放不同坡度, 致使边坡失稳而引起坍塌;</p> <p>2) 在有地表水、地下水作用的土层开挖基坑时, 未采取有效的降、排水措施, 使土层湿化, 黏聚力降低, 在重力作用下失去稳定而引起滑塌;</p> <p>3) 边坡顶部堆载过大, 或受车辆、施工机械等外力振动影响, 使坡体内剪切应力增大, 土体失去稳定而导致滑塌;</p> <p>4) 土质松软, 开挖顺序、方法不当而造成坍塌或滑塌。</p>	<p>1) 根据土体种类、物理力学性质(如土的内摩擦角、黏聚力、湿度、密度、休止角等)确定适当的边坡坡度;</p> <p>2) 做好地面的截排水措施, 避免在影响边坡稳定的范围内积水, 造成边坡塌方。当基坑开挖范围内有地下水时, 应采取降、排水措施, 根据土方开挖的不同阶段按需降水, 逐步将水位降至开挖面以下0.5~1.0m, 并持续到上覆荷载满足抗浮要求为止;</p> <p>3) 在坡顶上弃土、堆载时, 弃土堆坡脚与挖方上边缘的距离, 应根据挖方深度、边坡坡度和土体性质确定。当土质干燥密实时, 其距离不得小于3m; 当土质松软时, 不得小于5m, 以保证边坡的稳定;</p> <p>4) 土方开挖应自上而下分段分层、依次进行, 避免先挖坡脚, 造成坡体失稳。相邻基坑和管沟开挖时, 应遵循先深后浅或同时进行的施工顺序, 及时做好基础或铺设管道, 尽量防止对地基的扰动。</p>

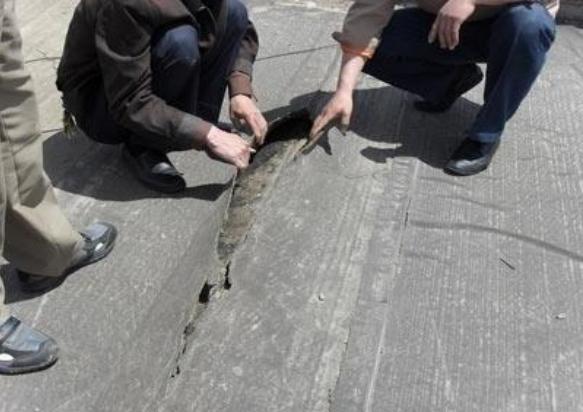
序号	问题描述	问题照片	原因分析	防治措施
1	防水材料不合格

<p>1) 材料进场验收不严格，未严格执行材料样品封样制度，后面进场的材料与样品不符； 2) 未严格执行多部门联合验收制度，进场及施工过程中未对材料质量把关； 3) 进场材料未严格按照规范要求进行复检；</p>	<p>1) 防水主材及主要配套材料必须符合设计要求。检验方法：检查出厂合格证、质量检验报告和现场抽样试验报告； 2) 防水材料需严格执行样品封样制度，第一批防水材料经检测合格后，现场取样进行封存，样品保存到项目技术质量部； 3) 严格按照验收制度，联合多部门进行验收； 4) 按规范要求对后续进场材料进行随机抽样复检。</p>

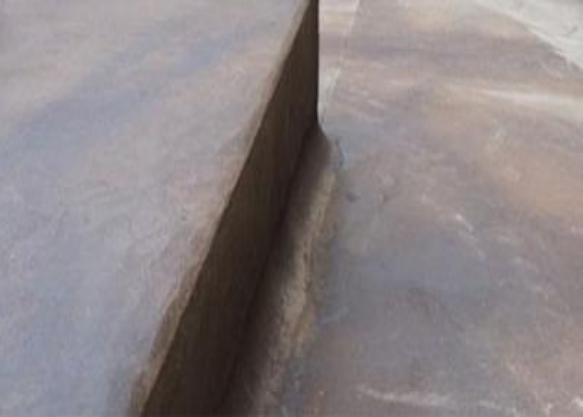
序号	问题描述	问题照片	原因分析	防治措施
2	阴阳角未做圆角

<p>1) 防水施工方案中对阴阳角深化设计不足，未对作业人员进行交底；</p> <p>2) 防水基层交接验收不到位；</p> <p>3) 阴阳角为直角，卷材施工过程中阴阳角位置不服贴，易让卷材开裂和加速老化形成串水；</p> <p>4) 涂料防水阴阳角位置难以涂刷至满足设计要求厚度。</p>	<p>1) 对管理人员及作业人员进行交底，做好奖罚措施；</p> <p>2) 防水基层交接验收落实到位；</p> <p>3) 采用水泥砂浆将阴阳角抹成圆角，并将基层清理干净之后施工防水层；</p> <p>4) 倒圆角洒水养护，有强度后再进行防水卷材和涂料施工。</p>
3	卷材空鼓

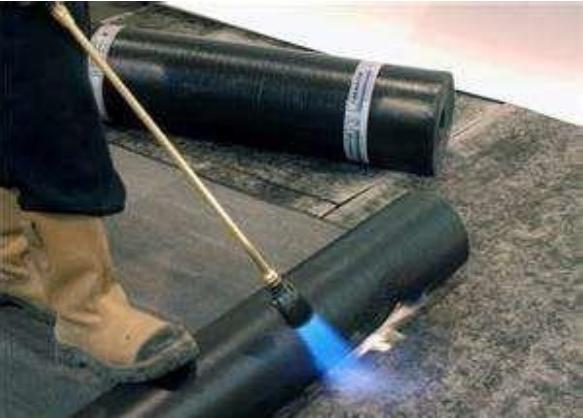
<p>1) 防水层施工时，基层没有清理干净，存在浮土、砂浆、油渍及其他杂物，防水层与基层粘结不牢；</p> <p>2) 基层水分过大，或者有积水，防水层与基层粘结不牢。水分受热膨胀，使防水层分离；</p> <p>3) 施工时不认真，卷材铺贴不实不严。</p>	<p>1) 基层应当干净、平整，对凹凸不平的基层用砂浆找平；</p> <p>2) 基层阴阳角做成圆角之后再进行热熔卷材施工；</p> <p>3) 找平层应当保持干燥，表面涂抹基层处理剂，并且做到均匀不露底。</p> <p>4) 用直径约 5cm、长度约 10cm 的小压辊滚压，使全部搭接部位挤出的沥青能粘结牢固、严密，绝不允许在搭接口的上表面用火烤一下，然后表面抹一下的收口方法；</p> <p>5) 绝不允许用脚踩的方式收口。</p>

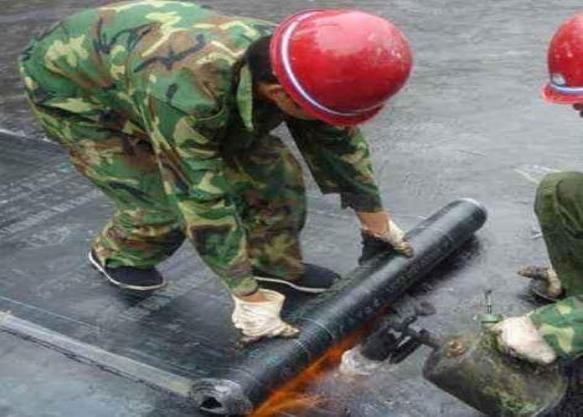
序号	问题描述	问题照片	原因分析	防治措施
4	接缝口密封不严

<p>1) 卷材火焰加热不均匀，导致过分加热或烧穿卷材；          2) 卷材搭接部位未热熔后立即滚铺卷材，卷材下的空气未排尽；          3) 接缝部位未溢出热熔的改性沥青胶；          4) 搭接尺寸不满足规范要求。</p>	<p>1) 卷材火焰加热应均匀，不得过热或烧穿卷材；          2) 卷材搭接部位加热后立即滚铺卷材，用直径约 5cm、长度约 10cm 的小压辊滚压，使搭接部位挤出的沥青能粘结牢固、严密；          3) 卷材搭接部位满足 100% 挤出沥青粘结的要求；          4) 卷材搭接尺寸应满足规范要求。</p>
6	卷材搭接缝未错开

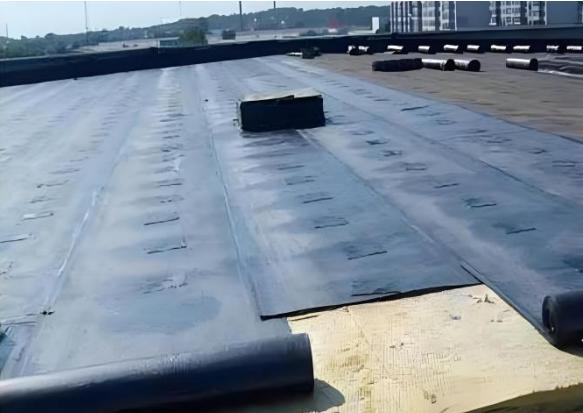
<p>1) 防水卷材搭接缝未按照要求错开处理，导致卷材搭接部位形成一条通缝，随着水沿着坡度方向向下流动，易在防水卷材搭接缝位置形成薄弱点，产生渗水；          2) 接缝未错开易造成多层卷材重叠导致卷材粘结不实。</p>	<p>1) 卷材的搭接宽度应符合规范要求。同时，相邻两幅卷材的接头应按照规范要求错开，以免接头处多层卷材相重叠而粘结不实；          2) 叠层铺贴，上下层两幅卷材的搭接缝也应错开 1/3 幅宽。</p>

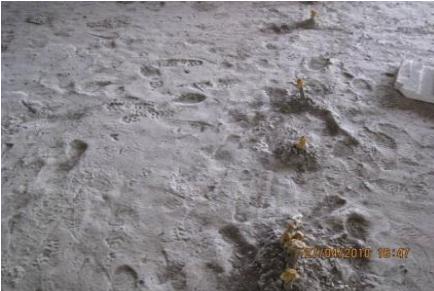
序号	问题描述	问题照片	原因分析	防治措施
1	板面不平整

<p>1) 现浇板混凝土收面控制不到位； 2) 混凝土浇筑完成强度不足，上人过早，表面留下脚印。</p>	<p>1) 严格控制混凝土收面步骤实施； 2) 铺料总体找平→3m铝合金刮尺复核→第一遍木抹抹平→终凝前第二遍木抹抹平→铁抹子抹平→表面拉毛处理； 3) 现浇板强度未达到<math>1.2N/mm^2</math>，严禁上人。</p>
2	楼板表面泥浆

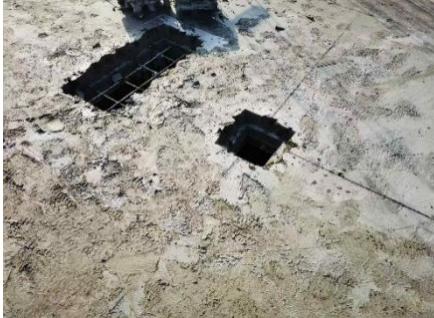
<p>1) 混凝土收面洒水过多； 2) 混凝土浇筑完成后拆布料机泵管时洗泵水全洒在板面上。</p>	<p>1) 混凝土浇筑过程及收面严禁加水，混凝土有问题及时联系搅拌站调配； 2) 洗泵时水用料斗接住，拆除布料机时落在板面的水及时清理。</p>

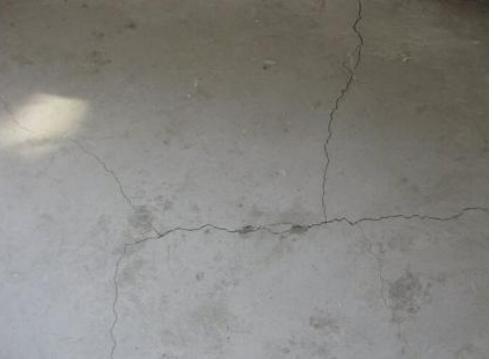
3	楼板板面开裂

<p>1) 未按规范要求对混凝土进行养护，楼板表面失水过快；</p> <p>2) 拆模过早或模板支撑系统刚度不够。底层支撑顶板模板的地基未夯实发生沉降；</p> <p>3) 施工速度过快，上荷过早，局部堆载过大，塔吊吊运钢筋、模板、架管或施工机械等物料时冲击楼板；</p> <p>4) 楼板内线管多层重叠布设，导致钢筋保护层厚度减小；</p> <p>5) 施工时楼板负弯矩钢筋被踩弯、导致保护层过厚，承载力下降。</p> <p>1) 严格控制水灰比和水泥用量，选择级配良好的石子；浇筑过程现场严禁加水；终凝前2~3h用磨光机进行二次抹压，消除细微裂缝；</p> <p>2) 混凝土浇筑后，表面及时覆盖棉毡，认真养护；在高温、干燥及刮风天气，浇灌混凝土前，将基层和模板浇水湿透，浇筑后应及时喷水养护，或设挡风设施。混凝土浇筑完毕后8~12h内，应对混凝土浇水养护，养护时间不少于7d，加缓凝型外加剂的混凝土不少于14d；</p> <p>3) 已浇筑的混凝土楼板，常温下24h内且强度达到1.2MPa以前，不得上人作业。继续施工后应严格执行施工荷载，楼板上吊运材料应做到少吊轻放，分散布置，避开楼板跨中位置，且其板面下模板支撑必须牢固，在操作过程中应避免重物冲击楼板；</p> <p>4) 三根及以上管线不得在同一处交叉重叠；马凳筋设置到位，不得随意踩踏钢筋；</p> <p>5) 控制模板支撑体系的拆除时间，必须同时满足以下两个条件：隔层拆除；拆模试块强度必须达到规范要求，快拆体系面板的拆除时间要控制混凝土强度不低于设计值的50%；</p> <p>6) 后浇带的模板架体分开独立设置，不得先拆后顶。</p>

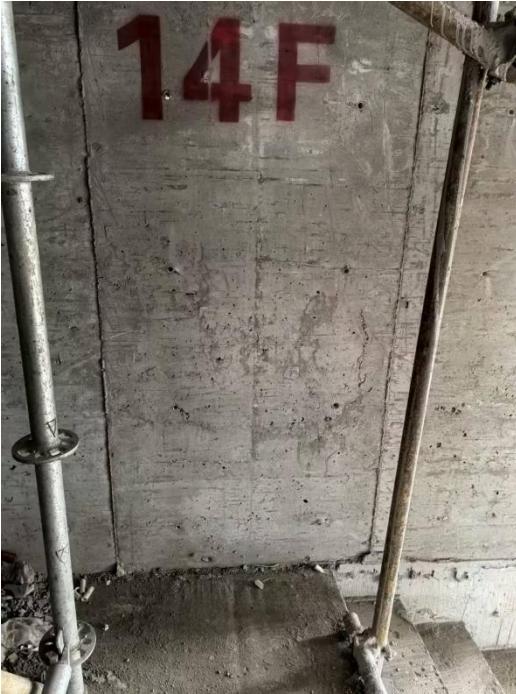
序号	问题描述	问题照片	原因分析	防治措施
1	麻面、气泡

<p>1) 对班组及作业工人技术交底不到位，工人对振捣工艺不清楚；</p> <p>2) 混凝土浇筑过程中，管理人员旁站监督不到位；</p> <p>3) 现场配备振捣棒不足、振捣棒间距过大、振捣时间不足或过长造成的砼不密实；</p> <p>4) 混凝土原材料离析或进入现场后随意加水；</p> <p>5) 混凝土坍落度过小；</p> <p>6) 模板拆除过早造成混凝土粘模；</p> <p>7) 模板粘附的混凝土未及时清理干净，或未涂刷脱模剂。</p>	<p>1) 混凝土浇筑前，必须对班组长及操作工人进行技术交底，明确操作工艺及要点；</p> <p>2) 混凝土浇筑过程中，管理人员必须做好旁站监督；</p> <p>3) 混凝土浇筑前，检查振捣棒等机具配备情况，以满足施工需求；</p> <p>4) 严格控制混凝土进场时质量，混凝土浇筑时安排专人做坍落度检测，发现不符合，做退场处理；</p> <p>5) 严禁混凝土随意加水；</p> <p>6) 混凝土达到一定强度后，方可拆除模板；</p> <p>7) 模板拆除完成后，及时清理，安装前均匀涂刷脱模剂。</p>

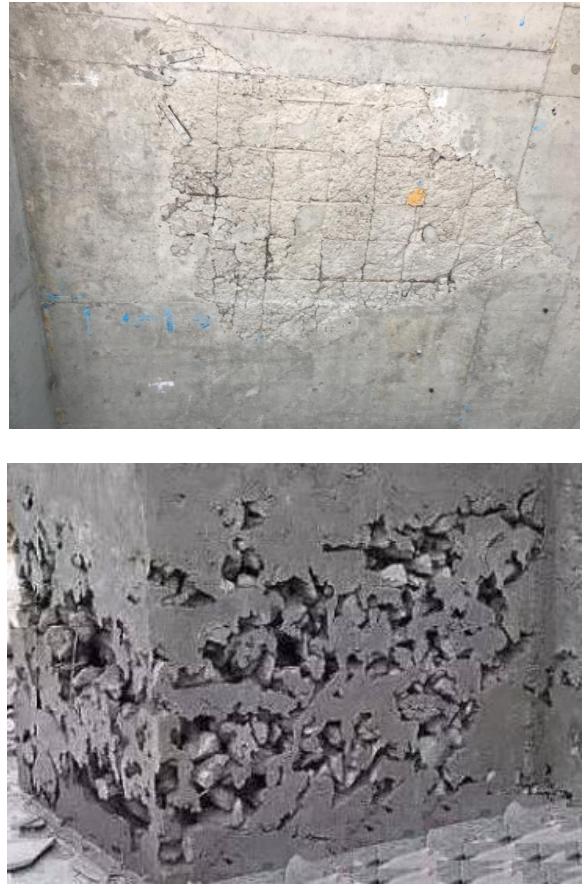
2	蜂窝

<p>1) 混凝土配合比不当，或砂、石子、水泥材料计算错误，加水量不准确，造成砂浆少、石子多；      2) 混凝土搅拌时间不足，未拌均匀，和易性差，振捣不密实；      3) 混凝土一次下料过多或过高，未设加长软管，使石子集中，造成混凝土离析；      4) 混凝土未分段分层下料，振捣不实或靠近模板处漏振，下料与振捣配合不当，未及时振捣就下料，因漏振而造成蜂窝；      5) 模板缝隙未堵严，振捣时水泥浆大量流失；或模板未支牢，振捣混凝土时模板松动或位移，或振捣过度造成严重漏浆；      6) 结构构件截面小，钢筋较密，使用的石子粒径过大或坍落度过小，混凝土被卡住，造成蜂窝。</p>	<p>1) 严格控制混凝土配合比，加强检查，保证材料计量准确；      2) 混凝土应拌和均匀，坍落度应适宜；      3) 混凝土下料高度如超过3m，应设加长软管或设溜槽；      4) 浇筑混凝土时应分层下料，分层振捣，严禁在混凝土中随意加水；      5) 对于梁柱节点钢筋较多的框架结构，宜先浇筑柱混凝土后绑扎梁板钢筋。对钢筋间距过小的部位应采用粗骨料粒径较小的混凝土浇捣，并采用小直径振动棒辅助作业，防止漏振；      6) 模板缝应堵塞严密，浇筑混凝土过程中，旁站监督，要经常检查模板、支架、拼缝等情况，发现模板变形、偏位或漏浆，应及时修复。</p>
---	----	---	---	--

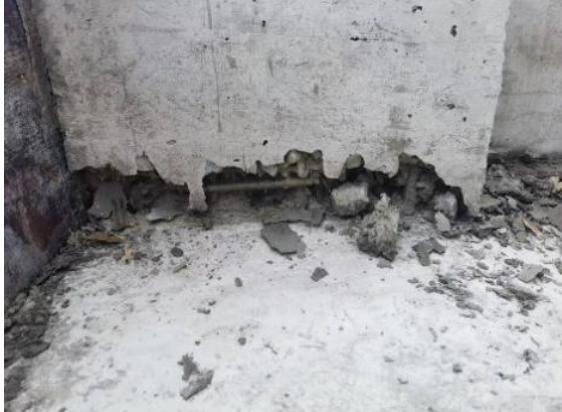
3	孔洞

<p>1) 在钢筋较密的部位、预留孔洞、埋设件处，混凝土骨料被搁置，未振捣就继续浇筑上层混凝土，从而在下部形成孔洞；          2) 混凝土离析，砂浆分离，石子成堆，严重跑浆，又未进行振捣，从而形成特大的蜂窝；          3) 混凝土一次下料过多、过厚或过高，振捣器振动不到位，形成松散孔洞。</p>	<p>1) 在钢筋密集处及复杂部位，采用细石混凝土浇筑，使混凝土易充满模板，并仔细捣实，必要时，辅以人工捣实；          2) 采用正确的振捣方法，防止漏振，振动器操作时应快插慢拔；          3) 控制好下料高度，大于3m时应采用加长软管或设溜槽、串筒的方法下料，以保证混凝土浇筑时不产生离析。</p>
4	夹渣

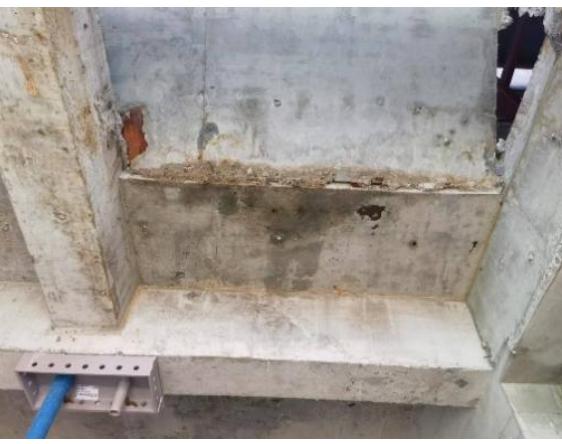
<p>1) 施工缝未经接缝处理，表面水泥浆膜、松动石子、杂物未清理干净便继续浇筑混凝土；          2) 大体积混凝土分层浇筑，在施工间歇时，施工缝处掉入锯屑、泥土、木块、砖块等杂物未认真检查和清除干净，使施工缝处夹有杂物；          3) 接缝处混凝土未振捣密实；          4) 柱头浇筑混凝土时，当间歇时间较长，掉进杂物，未处理到位就浇筑上层柱混凝土，造成施工缝处形成夹渣。</p>	<p>1) 按施工验收规范要求处理施工缝及后浇缝表面；接缝处的锯屑、木块、泥土、砖块等杂物必须彻底清除干净；          2) 墙柱根部、梁柱接头处预留孔尺寸&gt;100mm X 100mm，模内垃圾清除完毕后及时将清扫口处封堵；          3) 施工缝部位凿毛处理必须彻底，浇筑混凝土前适量洒水湿润，将结合面多余杂物冲洗干净。</p>

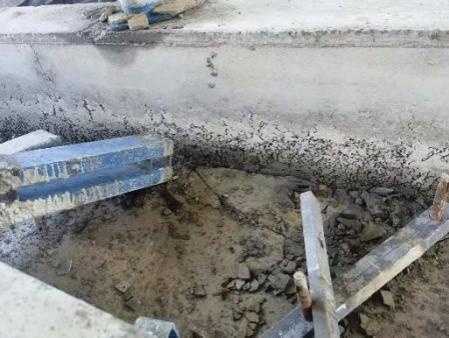
5	烂根

<p>1) 墙柱根部楼面混凝土不平整，在模板支设时底口封堵不严漏浆而产生烂根；      2) 墙柱侧模根部跑模漏浆而产生烂根；      3) 根部混凝土振捣不够，造成烂根。</p>	<p>1) 模板支设前采取措施使楼地面平整，模板底口封堵严密；      2) 模板拼缝严密，支撑稳定牢固；      3) 外墙宜设置老墙丝杆和专用吊梆模；      4) 混凝土振捣时严格控制振动棒插入深度、插入间距和振捣时间；      5) 模板根部缝隙要采取堵嵌措施，防止浇捣漏浆。</p>
6	胀模

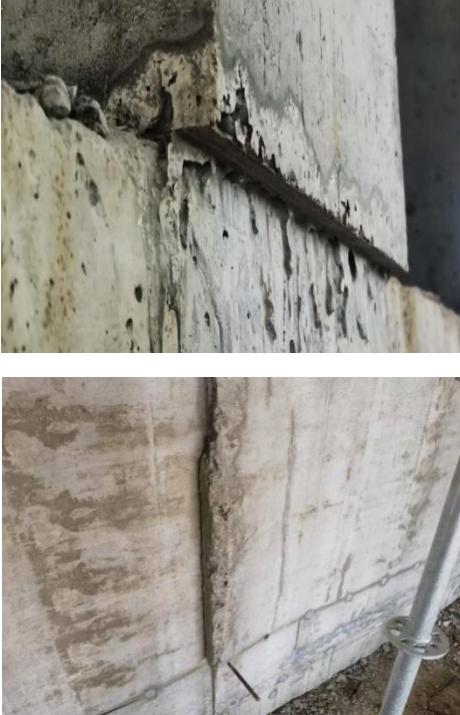
7	错台

<p>1) 模板制作、支设时尺寸控制不准确、构件内保证截面尺寸的支撑不足。</p> <p>2) 模板刚度差、螺杆、山形卡、龙骨等加固材料材质差。</p> <p>3) 模板加固龙骨、对拉螺杆刚度不足，间距过大。</p> <p>4) 混凝土一次浇筑高度过高。</p> <p>5) 浇筑板混凝土时没有采取措施控制板的厚度，大跨度梁板的起拱不符合要求等。</p> <p>6) 顶板模板标高控制不严格，造成混凝土顶板标高存在误差。</p> <p>7) 预留洞口、楼梯、厨卫间下降板等支设不规范，造成结构构件变形。</p> <p>8) 模板支设过程中，支撑架体或地基承载力不足，支撑系统可调支托高度过大，造成梁板变形过大。</p> <p>9) 墙、柱上部和下部未进行有效的加固，造成错台。</p> <p>1) 对模板、木方进场原材质量及拆模后模板、木方质量进行全面检查，及时退场或更换；</p> <p>2) 为防止边柱、墙体水平施工缝处出现错台，应在下层距施工缝20cm部位预留一排对拉螺栓，外侧模板底部比正常配模下延20cm以满足下对拉螺栓加固；</p> <p>3) 模板内水泥内撑条设置合理、均匀；</p> <p>4) 浇捣混凝土时均匀对称下料，严格控制分段浇筑高度及振捣时间，浇筑时振捣严格要求快插慢拔，杜绝过度振捣；</p> <p>5) 墙柱模板验收时对加固质量进行全面检查，保证加固到位，无松动。</p>

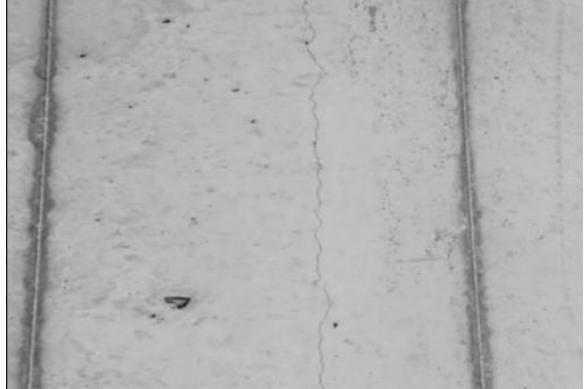
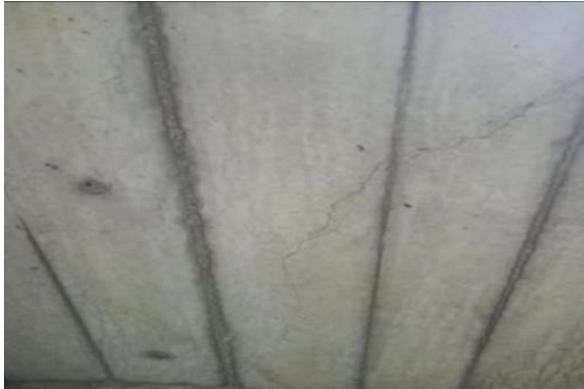
8	开裂

<p>1) 混凝土剪力墙墙体干燥收缩裂缝；      2) 温度引起的裂缝；      3) 施工质量控制不到位导致混凝土收缩而产生的裂缝；      4) 原材料质量不高、配合比设计不当、模板支撑体系支拆不当、混凝土养护不到位等会导致混凝土收缩而产生的裂缝。</p>	<p>1) 改进养护工艺，晚拆模、加强后期保温保湿养护是防治裂缝的关键，按照可行的技术方案进行保温、保湿、防风等养护。地下室外墙宜尽早回填土，防止白天过多的升温，造成夜间降温时收缩过大；定时定人加强保温和洒水保湿，防止水分快速蒸发，使养护期间混凝土表面始终湿润；冬季施工做好保温工作；      2) 高强度等级混凝土剪力墙是容易出现早期裂纹的部位。拆模后要立即涂刷养护液，在混凝土表面形成一道保护膜；      3) 所有洞口覆盖彩条布进行临时封堵，以防止结构内部出现穿堂风；      4) 墙体侧模板拆除时间不能太早，必须保证混凝土完全硬化后才能松动侧模，模板拆后，及时在墙面上喷洒养护剂；      5) 降低混凝土原材料的温度，严格控制入模混凝土温度。</p>
---	----	---	--	---

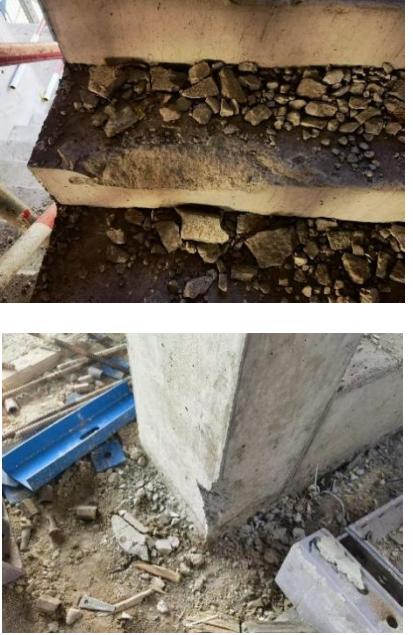
9	缺棱掉角

<p>1) 木模板在浇筑混凝土前未润湿或润湿不够，浇筑后混凝土养护不好，棱角处混凝土的水分被模板大量吸收，致使混凝土水化不好，强度降低，拆模对棱角被粘掉；</p> <p>2) 模板拆除过早；</p> <p>3) 拆模时受外力作用或重物敲击，或保护不好，棱角被碰掉，造成缺棱掉角。</p>	<p>1) 木模板在浇筑混凝土前应充分润湿，混凝土浇筑后应认真浇水养护；</p> <p>2) 拆除钢筋混凝土结构侧面非承重模板时，混凝土应具有足够的强度（<math>12\text{kg/cm}^2</math>）以上；</p> <p>3) 拆模时不能用力过猛过急，吊运时，严禁模板撞击棱角；</p> <p>4) 加强成品保护，对于处在人多运料等通道处的混凝土阳角，拆模后要用角钢等阳角保护好，以免破损。</p>
---	------	--	---	--
