# 河南省住宅工程质量易发问题防治手册

## (试行)

河南省住房和城乡建设厅  
二〇二五年十二月

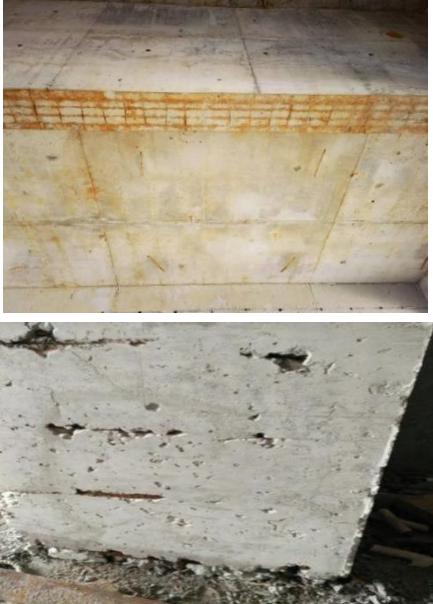
10	露筋

<p>1) 对班组及作业工人技术交底不到位，工人对振捣工艺不清楚；      2) 混凝土浇筑过程中，管理人员旁站监督不到位；      3) 现场配备振捣棒不足、振捣棒间距过大、振捣时间不足造成的砼不密实；      4) 混凝土坍落度过小；      5) 分层浇筑，下料厚度过大，振捣深度不够；      6) 局部钢筋过密；      7) 局部漏振；      8) 钢筋保护层措施不到位。</p>	<p>1) 混凝土浇筑前，必须对班组长及操作工人进行技术交底，明确操作工艺及要点；      2) 混凝土浇筑过程中，管理人员必须做好旁站监督；      3) 混凝土浇筑前，检查振捣棒等机具配备情况，以满足施工需求；      4) 严格控制混凝土进场时质量，混凝土浇筑时安排专人做坍落度检测，发现不符合，做退场处理。      5) 混凝土分层浇筑，对于有预留洞、预埋件、钢筋密集的部位，应预先制定好相应的技术措施，确保顺利布料和振捣密实；      6) 在模板验收时，验收钢筋保护层厚度及垫块布设情况。</p>
11	实测超偏差

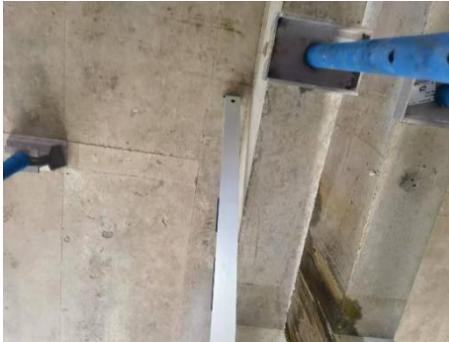
<p>1) 混凝土浇筑前和浇筑过程中未对模板进行校核；      2) 模板加固不牢，混凝土振捣过程松动。</p>	<p>1) 混凝土浇筑前对所有模板偏差进行校核，调整至允许误差内方可进行混凝土浇筑；      2) 混凝土浇筑过程中对模板进行检查，出现偏差的及时调整；      3) 对混凝土工交底，防止在一个部位振捣时间过长导致模板加固松动。</p>

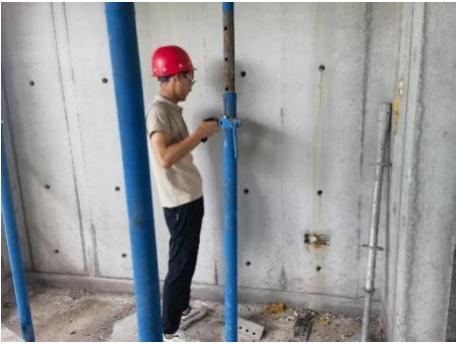
序号	问题描述	问题照片	原因分析	防治措施
1	混凝土构件强度偏低

<ul style="list-style-type: none"> <li>1) 混凝土原材料不合格;</li> <li>2) 现场浇筑时工人私自往罐车内加水或外加剂导致强度降低;</li> <li>3) 润管砂浆浇筑墙柱或梁板内;</li> <li>4) 雨天浇筑未采取有效防雨措施;</li> <li>5) 混凝土欠振、漏振、过振;</li> <li>6) 混凝土养护不到位。</li> </ul>	<ul style="list-style-type: none"> <li>1) 严格控制商品混凝土配合比，开盘时检查开盘报告是否符合要求，做好坍落度试验，确保混凝土原材合格;</li> <li>2) 做好技术交底及现场监管，禁止私自加水或外加剂;</li> <li>3) 做好混凝土浇筑过程的监管，防止润管砂浆洒落于构件内;</li> <li>4) 合理安排浇筑顺序，并选择相应的振动器，防止欠振、漏振和过振;</li> <li>5) 浇筑完成后设置专人对混凝土进行养护。</li> </ul>
2	不同强度的混凝土高标低打

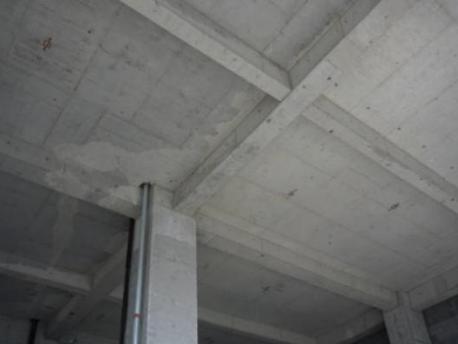
<ul style="list-style-type: none"> <li>1) 标号拦截措施不到位;</li> <li>2) 交底不清，混凝土浇筑前检查不到位，浇筑过程中无管理人员旁站。</li> </ul>	<ul style="list-style-type: none"> <li>1) 采用2mm网眼的密目钢丝网或充气棒等措施分隔两种不同强度等级的混凝土;</li> <li>2) 加强浇筑管理，严格控制砼的浇筑时间及浇筑顺序，及时补充节点区高标号砼，防止串标;</li> <li>3) 加强作业人员的技术交底，做好浇筑前检查验收，浇筑过程中加强旁站监督。</li> </ul>

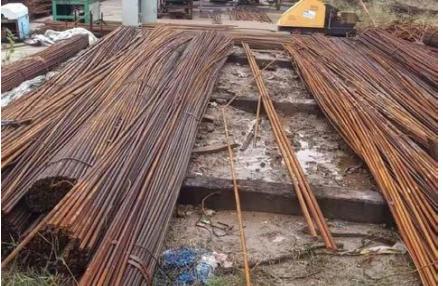
序号	问题描述	问题照片	原因分析	防治措施
1	钢筋锈蚀

<p>1) 钢筋堆放及加工制作场地，未硬化，无排水措施，钢筋进场后，随意堆放，无防雨雪措施； 2) 钢筋安装完成后，未能及时浇筑混凝土，未做好钢筋防锈措施。</p>	<p>1) 工程开工前，施工现场应布置钢筋堆放及加工制作场地，地面应采取硬化措施，保持干燥，不得积水；钢筋不得直接堆放在裸土或地面上，钢筋原材必须下垫上盖； 2) 钢筋安装完成后，如未能及时浇筑混凝土，应采取措施防止钢筋锈蚀。</p>

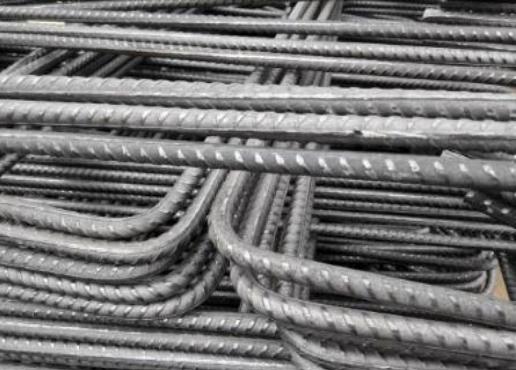
序号	问题描述	问题照片	原因分析	防治措施
1	瘦身钢筋肋损伤

<p>1) 采用超张拉或冷拔方法有意将钢筋拉细、拉长，使得加工后的钢筋直径过细、变脆，变成通常所说的“瘦身钢筋”，而且钢筋调直过程中损伤了带肋钢筋的横肋，调直后的断后伸长率等力学性能指标降低明显，重量负偏差超标，不能符合规范的要求； 2) 施工现场调直钢筋时，管理与操作人员质量意识不强，采用的张拉设备具有延伸功能或冷拉率超过规定。</p>	<p>1) 盘圆钢筋加工不得冷拔、冷挤压，并不得外加工； 2) 对钢筋调直机械设备是否有延伸功能的判定，可由施工单位检查并经监理单位确认；当不能判定或对判定结果有争议时，应按规定进行力学性能和重叠偏差的检验； 3) 目前小直径钢筋基本采用盘卷形式供货，如果进场的钢筋是小直径直条钢筋，施工现场必须加强管理，核查是否为场外加工（部分场外加工钢筋横肋损伤明显），若对调直钢筋性能有怀疑时，应加强检测，未检测合格不得使用。</p>

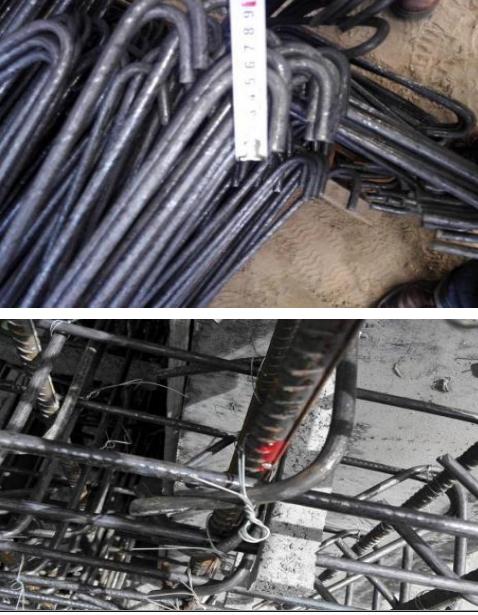
2	箍筋弯折角度小于135度，平直段长度小于10d

<p>1) 钢筋翻样时，未准确计算下料长度；      2) 加工机械存在偏差；      3) 某些部位的钢筋，当两端均设置135°弯钩时，无法直接安装，一般设置成一端135°一端90°，当安装就位后，再将90°弯钩人工扳至135°。但因操作工人质量意识不够，就会省去人工扳弯工序，使钢筋的弯钩或弯折不符合规范规定，影响结构的受力性能。</p>	<p>1) 钢筋翻样时应准确计算下料长度；      2) 钢筋弯折加工时应根据不同直径的钢筋及时更换匹配直径的弯曲机中心销轴，弯折处圆弧的弯曲直径应符合下料计算和规范要求；      3) 针对二排筋等部位，加工制作专用的弯曲直径猪筋，保证弯钩角度、平直段长度；      4) 按每工作班同一类型钢筋、同一加工设备抽查不应少于3件。</p>
3	直螺纹丝头加工质量不合格

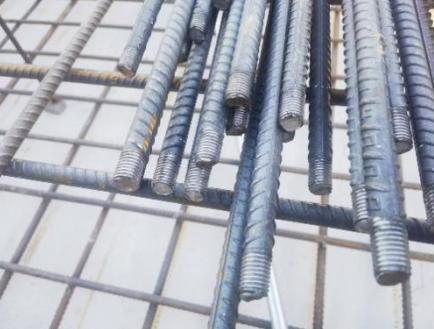
<p>1) 直螺纹丝头加工前，端部未采用带锯、砂轮锯或带圆弧形刀片的专用钢筋切断机切平，螺纹加工机刀头老化或未调试合格；      2) 直螺纹丝扣在后台加工完成后，未立即进行成品保护使其生锈。</p>	<p>1) 钢筋端部不得有局部弯曲，不得有严重锈蚀和附着物，钢筋端部采用带锯、砂轮锯或专用钢筋锯床切平；      2) 根据钢筋的规格型号，螺纹丝数的数目应符合要求，套丝完毕的钢筋带帽保护及堆放。</p>

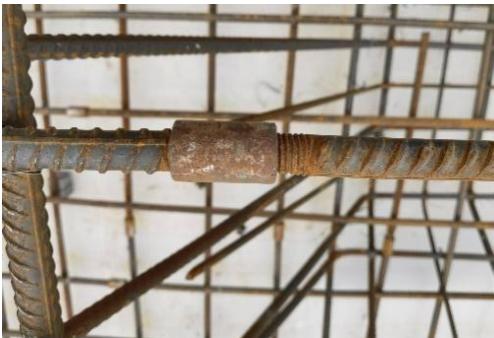
序号	问题描述	问题照片	原因分析	防治措施
1	直螺纹连接接头不合格

<p>1) 技术交底不详细，未对各规格的钢筋直螺纹接头套丝数量进行明确；</p> <p>2) 直螺纹接头加工尺寸不准，过长导致外漏超过2丝或过短导致拧紧力矩不满足要求；</p> <p>3) 安装时，未对套筒进行拧紧或扭矩值未达到设计要求；</p> <p>4) 套筒与接头不匹配。</p>	<p>1) 加强技术质量交底，明确不同规格钢筋接头的技术参数；</p> <p>2) 根据钢筋的规格型号，螺纹丝数的数目应符合要求，套丝完毕的钢筋带帽保护及堆放；</p> <p>3) 安装接头时可用管钳扳手拧紧，接头安装后应用扭力扳手校核拧紧扭矩，单侧外露螺纹不宜超过2p；</p> <p>4) 加强检查，加工厂使用环通规、环止规检查原材料质量。</p>
2	钢筋接头面积不合格

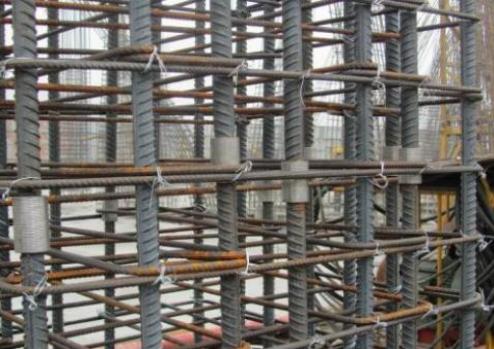
<p>1) 钢筋制作时未考虑接头面积百分率。</p> <p>2) 钢筋安装过程中排列错误。</p> <p>3) 未按照规范要求设置接头。</p>	<p>1) 直螺纹机械连接，接头错开不得低于 <math>35d</math>，且错开净距不得低于500mm；</p> <p>2) 每层柱第一个钢筋接头位置距楼地面高度不小于 500mm、柱高的 1/6 及柱截面长边的较大值；连续梁板的上部钢筋接头位置设置在跨中的 1/3 跨度范围内，下部钢筋接头设置在梁端的 1/3 跨度范围内；</p> <p>3) 在受拉区不宜大于50%，接头不宜设置在框架梁端、柱端的箍筋加密区。</p>

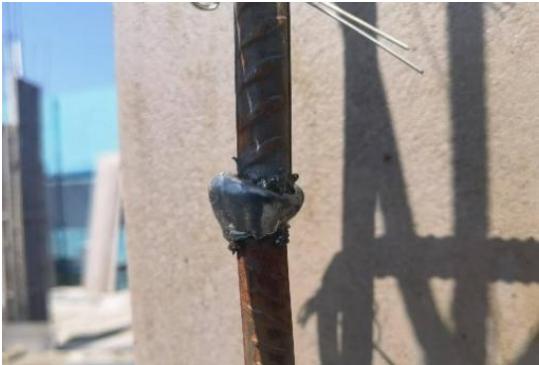
3	电渣焊焊包不均匀、弯折

<ul style="list-style-type: none"><li>1) 未按要求施放焊剂；</li><li>2) 焊接时间过短；</li><li>3) 钢筋肋未对齐焊接；</li><li>4) 焊接电流过小。</li></ul>	<ul style="list-style-type: none"><li>1) 按规定要求释放足量焊剂，装填焊剂尽量均匀，清除钢筋焊接部位的铁锈，确保接缝在焊剂中合适埋入深度；</li><li>2) 校直钢筋端部，注意安装和扶持上部钢筋，增加焊接时间避免焊后过快卸夹具；</li><li>3) 增大焊接电流；避免焊接时间过短；</li><li>4) 带肋钢筋进行焊接时宜将纵肋对纵肋施焊。</li></ul>
---	-------------	--	---	---

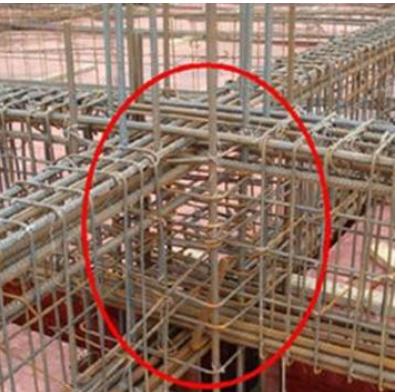
序号	问题描述	问题照片	原因分析	防治措施
1	梁柱核心区柱箍筋数量不足

<p>1) 梁柱核心区钢筋绑扎前未进行节点箍筋排布深化, 未理清梁柱受力钢筋的相对位置; 钢筋绑扎过程中技术质量跟踪服务不到位, 操作人员随意布筋绑扎, 导致位置不合理, 发生梁柱受力钢筋偏位;</p> <p>2) 核心区绑扎前未考虑柱钢筋安装, 或安装随意, 导致钢筋缺失, 或不到位。</p>	<p>1) 采用合理的梁筋绑扎方法; ①对于梁高小于500的梁, 梁柱接头处不得抬起; ②对于梁高大于500的梁, 不应采用抬起绑扎的方法, 应留下一侧梁模板, 采用在梁底直接安装绑扎的方法;</p> <p>2) 在节点上方用 <math>4\phi 8 \sim 4\phi 12</math> 为骨架柱箍, 把柱箍点焊在骨架上制作柱节点钢筋箍笼与主梁截面同高, 把梁的纵向钢筋穿过制作梁的钢筋笼, 把梁的钢筋笼连同柱节点钢筋笼一起沉入模, 节点布筋工作完成。</p>
2	框架柱顶端收口处梁柱钢筋锚固质量不合格

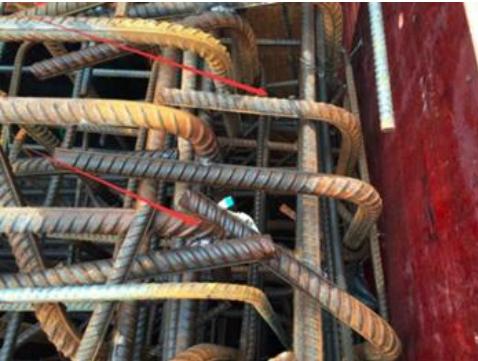
<p>1) 技术交底不详细, 针对边柱钢筋锚固未明确锚固方式;</p> <p>2) 钢筋下料不严谨, 针对边柱钢筋锚固长度未严格按照交底及图集要求下料;</p> <p>3) 管理人员对图集不熟悉, 对于柱顶端钢筋构造要求未掌握;</p> <p>4) 因施工时多层误差累积导致按料单下料后出现过长、过短无法满足现场实际。</p>	<p>1) 加强技术交底, 针对框架柱顶部锚固方式与详细参数进行明确;</p> <p>2) 对钢筋下料单进行审核, 重点审核节点部位钢筋构造是否满足设计及图集要求;</p> <p>3) 加强对钢筋图集的学习, 熟练掌握各种锚固节点要求, 做好过程检查;</p> <p>4) 封顶层柱筋应在其前一层柱筋安装后根据现场实测尺寸下料。</p>

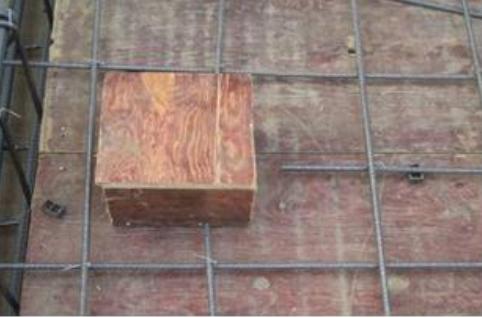
3	洞口周边钢筋随意切断、未加强

<p>技术交底不清楚，针对洞口周边钢筋排布与加强未明确；现场工序交接管理不严，土建与安装班相互破坏成品。</p>	<p>1) 加强技术交底，小于300mm的洞口周边钢筋排布进行需提前进行优化，严禁直接切断钢筋；300mm及以上的洞口周边严格按照设计及图集与设置加强钢筋，严禁偷工减料； 2) 做好工序交接管理，形成三检制，上道工序不合格时严禁开始下道工序作业。</p>
4	钢筋偏位

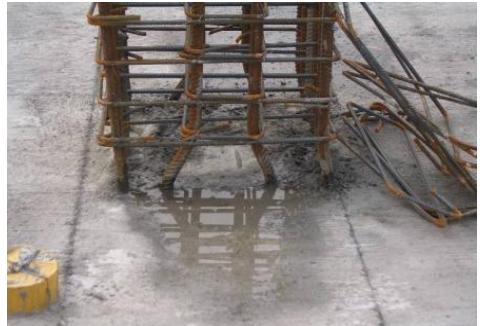
<p>1) 定位钢筋缺失或固定不牢靠； 2) 保护层垫块漏设或设置不均匀； 3) 梁柱节点内钢筋密度大，致使墙柱钢筋错位； 4) 浇筑混凝土时扰动钢筋，没有及时恢复。</p>	<p>1) 墙柱增设定位镑筋和梯子筋，如发生移位则应校正后再浇筑混凝土； 2) 保护层垫块应设置均匀，无漏设； 3) 梁柱节点区域内钢筋安装时应优化钢筋安装顺序； 4) 注意浇筑操作，尽量不碰撞钢筋，浇筑过程中由专人随时检查及时校正。</p>

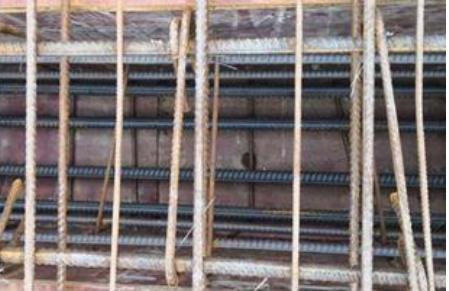
5	钢筋跳绑、漏绑

<p>交底检查不严，操作工人为减少绑扎工作量，提前完成钢筋绑扎，采用跳绑绑扎钢筋网或漏绑；工序交接不严，梁截面较大时未提前预留侧面模板或梁侧封模之前未做好交接检，导致钢筋漏绑现象较多。</p>	<p>1) 加强交底检查，墙、柱、梁钢筋骨架中各竖向面钢筋网交叉点应全数绑扎；板上部钢筋网的交叉点应全数绑扎，底部钢筋网除边缘部分外可间隔交错绑扎；      2) 加强三检制管理，梁截面较大时提前预留两侧模板不封闭，待钢筋全数绑扎完成并验收合格后再封侧模。</p>
6	钢筋垫块缺失

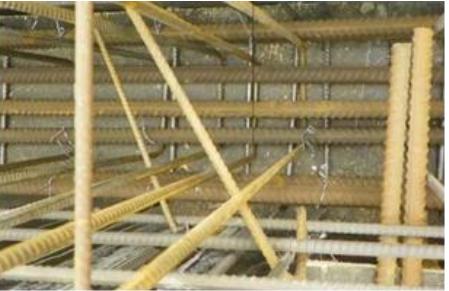
<p>1) 保护层垫块设置间距过大或脱落；      2) 钢筋成型尺寸不准确，或钢筋推筋绑扎不当，造成骨架外形尺寸偏大，局部抵触模板；      3) 振捣混凝土时，振动器撞击钢筋，使钢筋移位或引起绑扣松散。</p>	<p>1) 垫块设置适量可靠，竖向钢筋建议采用埋有铁丝的垫块，绑在钢筋骨架外侧时，为使保护层厚度准确应用铁丝将钢筋骨架拉向模板，将垫块挤牢；      2) 严格检查钢筋的成型尺寸，模外绑扎钢筋骨架时梁底钢筋与箍筋应绑扎牢固；      3) 振捣时尽量避免碰撞钢筋骨架。</p>

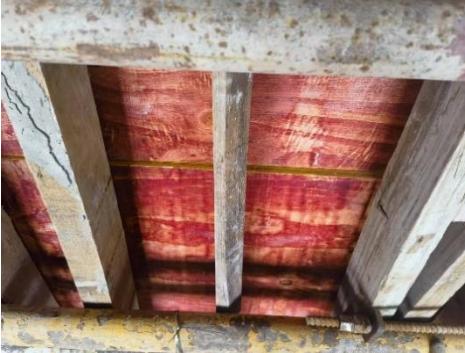
序号	问题描述	问题照片	原因分析	防治措施
1	模板拼缝错台

<p>1) 木方背楞尺寸不统一；          2) 模板变形。</p>	<p>1) 木方背楞进场验收统一尺寸，严禁不同尺寸混用；          2) 模板变形及时进行更换。</p>
2	墙柱端头模板加固不牢

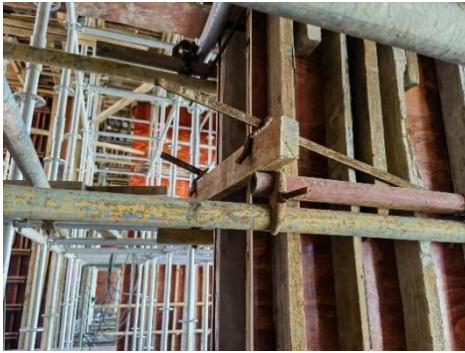
<p>技术交底不详细，针对端头模板加固措施未明确；          现场检查验收不严，模板加固未严格按照方案要求实施。</p>	<p>1) 施工前对班组统一进行交底，端头加固使用对拉螺杆锁双钢管加固，严禁使用步步紧；          2) 过程仔细检查，发现问题及时纠正。</p>

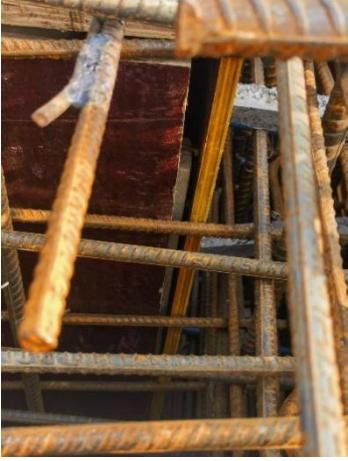
3	模板拼缝过大

<p>1) 模板周转次数较多，出现变形、边角破损等缺陷，无法形成严密的拼缝；      2) 模板切割时没有弹线，切割面弯曲，无法与其他模板形成严密的拼缝；      3) 模板不方正，无法与四周每块模板形成严密的拼缝；      4) 工人操作不认真，没有将两块模板拼严，就进行了固定。</p>	<p>1) 控制模板周转次数，已变形、破损模板及时进行更换；      2) 模板转角部位拼缝时提前粘贴双面胶条等密封措施，同时将次龙骨压在拼缝处；      3) 改变梁柱接头处模板的支设方法；柱模板一次到顶，在柱模板上部留下梁口，将梁底模直接支设到柱模上；      4) 浇筑砼前，对模板工程进行细致检查，发现拼缝不严密的部位，立即整改，严禁砼浇筑过程中发现大量漏浆后，再进行封堵。</p>
4	边摸不顺直

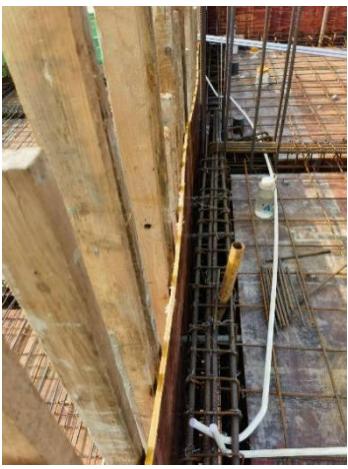
<p>1) 模板外侧顶部未横向固定木方；      2) 外侧竖向木方背楞过长；      3) 工人施工不用心。</p>	<p>1) 做好工人交底工作，注重周围外侧边线顺直，防止拆模后出现混凝土弯曲不直现象；      2) 将过长的竖向木方背切割至模板下方，预留一个木方的高度；      3) 周围一圈模板顶部固定同样尺寸的木方，保证模板顺直。</p>

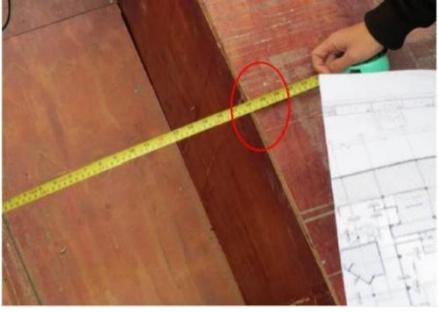
5	构件支模尺寸 超偏差

<p>1) 未按照图纸尺寸支设模板；      2) 模板配模尺寸不正确，偏差较大；      3) 对拉螺栓加固过紧或不牢，导致剪力墙截面误差；      4) 砼支撑放置歪斜。</p>	<p>1) 按照图纸尺寸重新配模；重新放置顶撑，使剪力墙模板截面尺寸、钢筋保护层厚度符合规范要求；      2) 柱模板下料采用双子口方式，上下焊接定位筋，梁采取侧模包底模加固方式，上部采用支撑撑棍，梁截面高度超过 600mm 采用对拉螺栓固定；      3) 墙体使用定性撑棍，撑棍要满足强度要求，放置方正数量充足。</p>
6	墙柱模板根部 密封不严

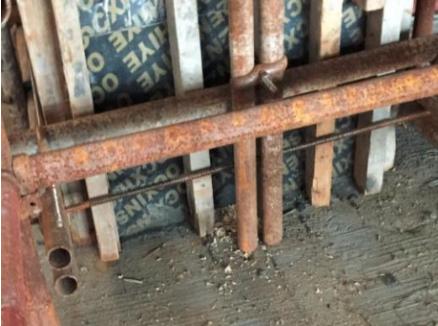
<p>1) 混凝土收面不平整，存在高低差；采用砂浆封堵时，砂浆堵时间太晚，砂浆强度不足，不能封堵较大压力下的砼；      2) 采用木枋封堵时，由于木枋截面不标准，或封堵时操作不细致，木枋不能同时与底板和模板压紧。</p>	<p>1) 及时使用砂浆封堵根部，保证混凝土浇筑前达到强度；      2) 模板下口拼缝提前设置角钢或木枋等垫板，应做到拼缝严密，不漏浆；      3) 竖向接茬部位楼板收面严格控制平整度，避免收面不平导致根部缝隙过大。</p>

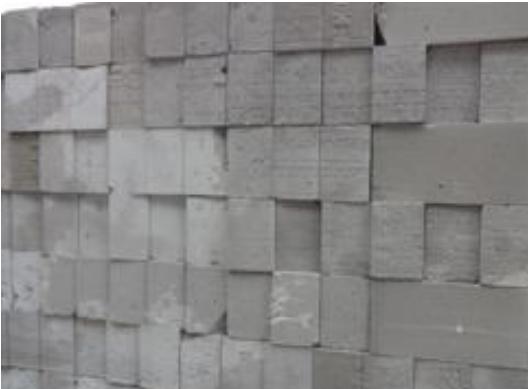
序号	问题描述	问题照片	原因分析	防治措施
1	砌块（砖）缺棱少角

<p>1) 未认真进行材料进场验收； 2) 材料在装卸及搬运过程中不注意保护而产生较多破损； 3) 龄期不足提前进场导致材料强度达不到要求。</p>	<p>1) 严控材料进场验收，验收人员要对原材进行截面尺寸、观感和随货技术资料等验证； 2) 混凝土砌块的产品龄期不应小于28d，进场龄期不够时严禁砌筑上墙； 3) 砌块在运输及装卸过程中，严禁抛掷和倾倒，进场后按照品种规格堆放整齐。</p>

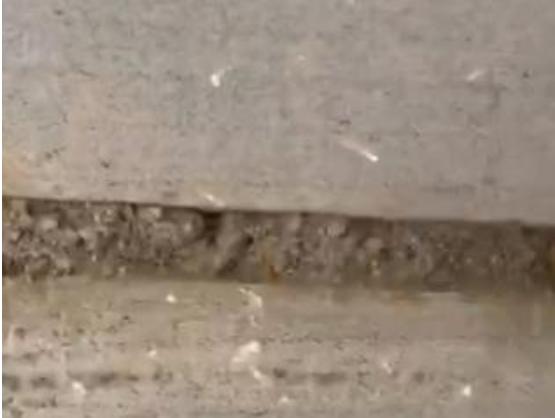
2	砌筑砂浆强度不合格

<ul style="list-style-type: none"><li>1) 进场水泥、砂质量不合格(砂含泥量较大)；</li><li>2) 随意添加配合比之外的材料，未严格按照实验室配合比施工(如：砂浆王等)；</li><li>3) 砂浆直接放置在楼地面上，失水过多；</li><li>4) 砂浆存放时间过长；</li><li>5) 干砖上墙或砌筑完成后无养护。</li></ul>	<ul style="list-style-type: none"><li>1) 严格执行材料进场验收制度，不合格材料不允许进场使用；</li><li>2) 砂浆拌合严格按照实验室配合比施工，禁止未经允许添加配合比中没有的材料；</li><li>3) 砂浆应随拌随用，水泥砂浆和水泥混合砂浆，应分别应该在 3h 和 4h 用完：当施工期间最高气温超过 30℃ 时，应分别在拌合后 2h 和 3h 内用完；</li><li>4) 按要求制作砂浆试件应在出料口处随机抽样，一组试样应在同一盘砂浆中抽取，砂浆试块的制作、养护和试压应符合国家现行标准；</li><li>5) 砂浆严禁落地堆放，必须使用料斗；</li><li>6) 墙体砌筑完成后及时进行养护，高温天气要增加养护次数(建议不少于 3 次)。</li></ul>

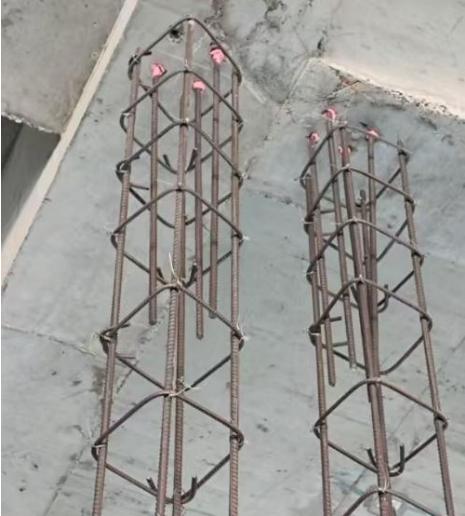
序号	问题描述	问题照片	原因分析	防治措施
1	植筋不牢、存在松动

<p>1) 植筋胶未通过专门的试验确定； 2) 植筋钻孔大小及深度达不到设计要求； 3) 清孔不到位； 4) 钢筋处理不到位； 5) 注胶不饱满； 6) 养护时间不足。</p>	<p>1) 对植筋胶进行检测试验； 2) 对钻孔大小深度进行测量，满足设计要求后再进行后续施工； 3) 钻孔清洗到位； 4) 钢筋做好除锈工作； 5) 注胶应达到孔深的 1/3； 6) 在植筋胶没有凝固前，严禁扰动钢筋。</p>

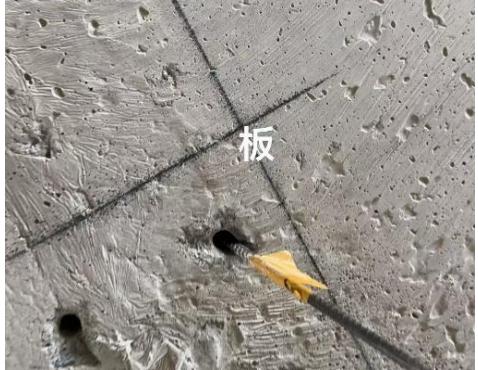
2	植筋深度不足

<p>板</p>	1) 钻头长度不够; 2) 钻孔深度不足。	1) 开工前检查钻头的直径和长度是否满足要求; 2) 加强过程检查,对于打孔深度不合格的必须重新打孔。
3	植筋间距偏差较大

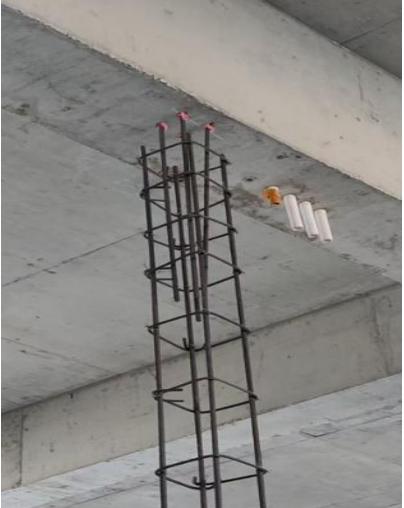
1) 主体结构预留插筋的时候定位不准确; 2) 植筋前未对植筋间距进行检査验收。	1) 主体结构留插筋留置准确; 2) 在进行植筋前,先对植筋位置定位准确,确保无误后,方可进行植筋。

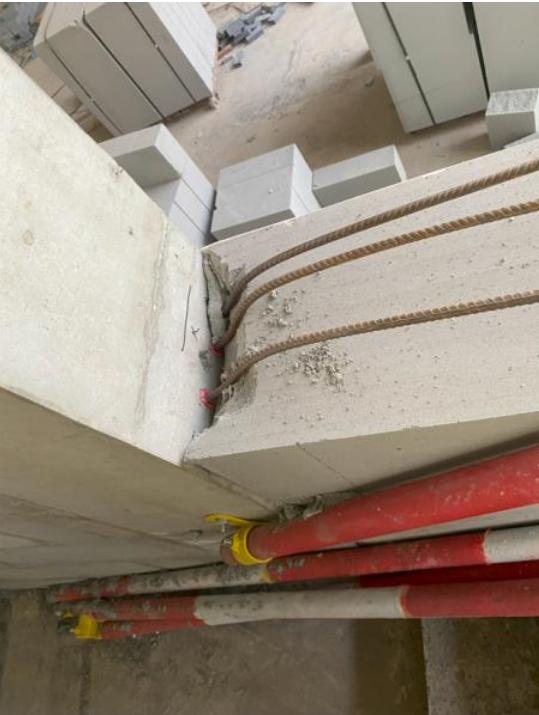
4	拉结筋间距偏差较大

<p>1) 采用预埋形式设置拉结筋时，由于预埋拉结筋绑扎或焊接不牢固，在墙柱混凝土振捣过程中极易产生位移甚至脱落； 2) 未结合建筑图纸进行埋设。</p>	<p>1) 提前根据建筑图纸及砌筑匹数杆设置好预留位置； 2) 采用模板钻孔配合后焊接形式设置拉结筋； 3) 砼浇筑前做好预埋钢筋的固定工作； 4) 尽量采用后置式设置拉结筋。</p>

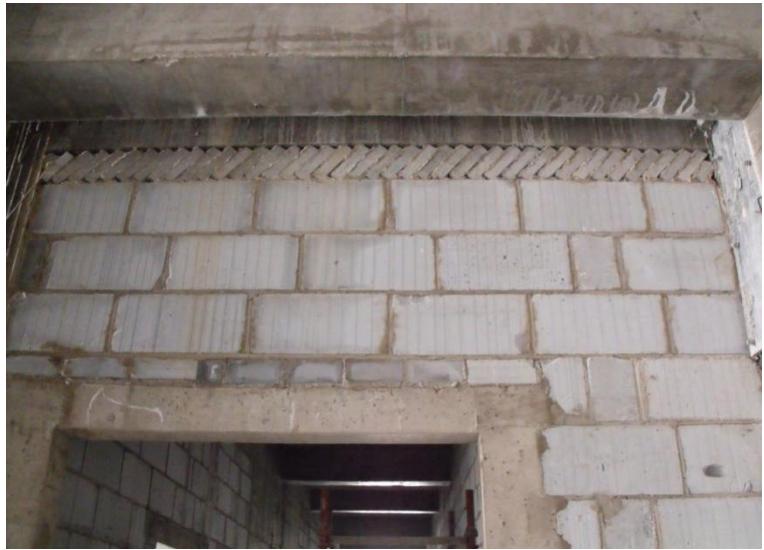
1	斜砌不规范

<p>1) 技术交底不清楚，工人随砌随封，未预留使用斜砌砖； 2) 砌筑前未进行排版预留高度不足； 3) 斜砌灰缝砂浆不饱满，假缝较多。</p>	<p>1) 加强技术交底，设置皮数杆，严格控制标高； 2) 墙体砌筑必须分阶段施工并静置14天后顶部斜砌/塞缝施工，逐块刮浆挤紧，砖的倾斜度控制在45° ~60° 之间； 3) 当墙体长度小于≤2m时应沿同一方向斜砌，两端放置预制三角混凝土块，当墙体长度&gt;2m双向斜砌，中间放三角混凝土块，里外砂浆应填塞紧密； 4) 局部尺寸偏差可通过下部的导墙调整。</p>
---	-------	---	--	---

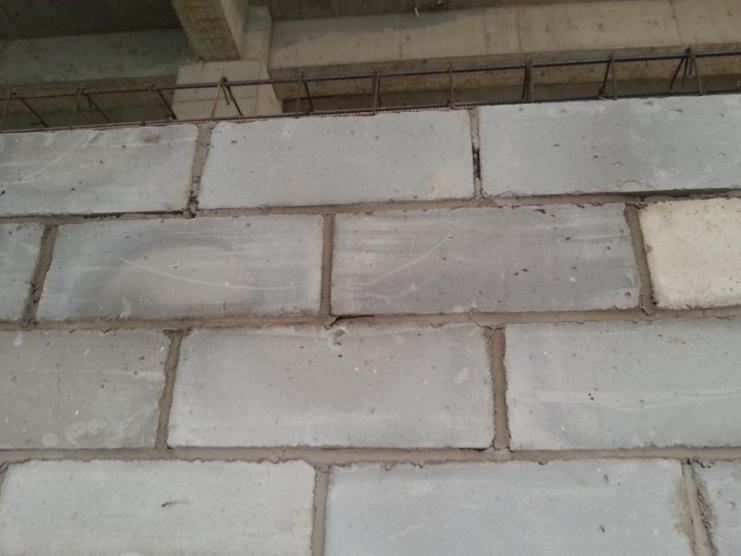
2	灰缝不均匀、不饱满

<p>1) 砌块原材尺寸存在偏差，导致灰缝宽窄不一； 2) 工人操作不规范，出现假缝、灰缝不饱满等缺陷。</p> <p>1) 加强技术质量交底及现场检查验收，砌体灰缝应横平竖直，全部灰缝均应铺填砂浆，水平灰缝饱满度不得低于90%，竖向灰缝砂浆饱满度不低于80%，竖向凹槽部位应用砌筑砂浆填实不得出现瞎缝、假缝、透明缝，砌体灰缝应控制在8~12mm，砌筑时铺灰长度不得超过800mm，严禁用水冲浆灌缝； 2) 墙体通缝不得超过两皮砖，砌体勾缝应密实、平整； 3) 砌筑时要求挂通线，控制灰缝宽度； 4) 可使用PVC管材或圆钢自制勾缝工具，进行二次勾缝。</p>

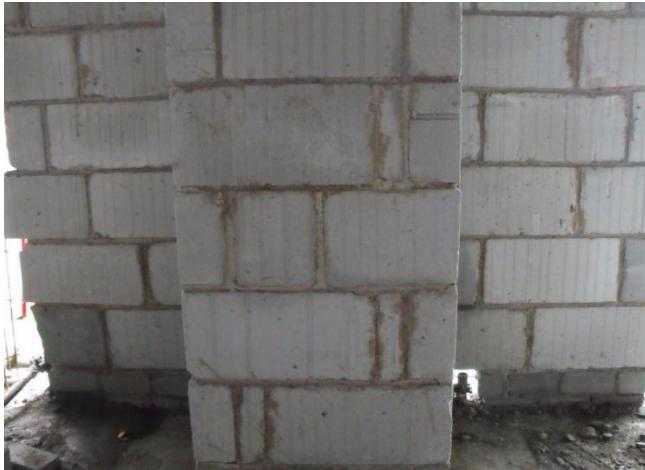
3	混砌、组砌不合理

<p>墙体砌筑未提前排版，出现通缝、小于20cm砖块上墙；工人操作不规范，过程检查不细致。</p>	<p>1) 加强技术质量交底及过程验收，砖块提前进行预排版，砌体砌筑施工中组砌应得当：砖砌体应上、下错缝，内外搭砌，砌体转角处和交接处同时砌筑，不能留斜槎时，除转角外，可留直槎，但必须做成凸槎，且按规定设置拉结筋；      2) 加气块砌筑严禁使用不同材料随意混砌；      3) 小于200mm的加气块严禁上墙。</p>
4	墙体转角未设构造柱

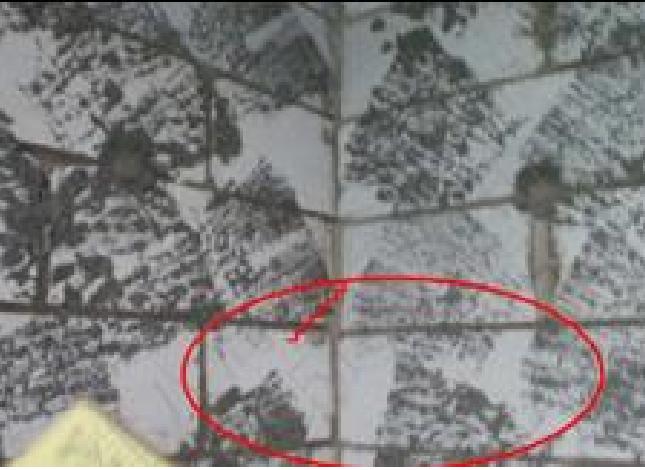
<p>1) 对图纸部位设置不清楚，没有对班组交底到位；      2) 墙体拐角处构造柱钢筋没有绑扎或没有设置构造柱。</p>	<p>1) 提前做好构造柱位置的深化设计，需要设置的部位要进行图纸交底；      2) 在砌墙之前，把构造柱的位置全部标注出来并把构造柱钢筋绑扎出来，项目部进行技术复核。</p>

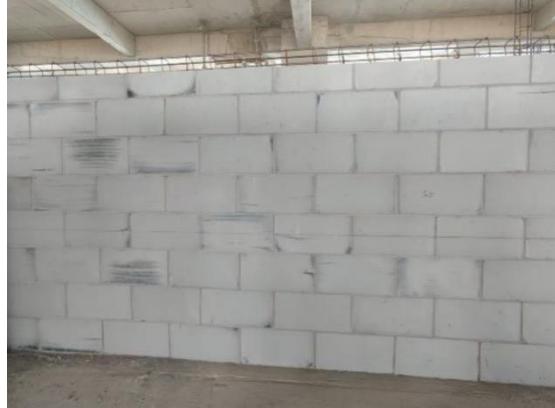
5	墙长大于规范时未设构造柱

<p>管理人员对图纸及规范不了解；技术交底未对构造柱的设置进行明确。</p>	<p>1) 加强对规范的学习，墙长<math>\geq 5m</math>时需设置构造柱；墙长大于墙高2倍，墙体中部需设置构造柱；      2) 加强技术质量交底，结合设计及规范提前对构造柱的布置位置在图纸及交底上进行标记明确。</p>
6	墙高大于规范时未设置圈梁

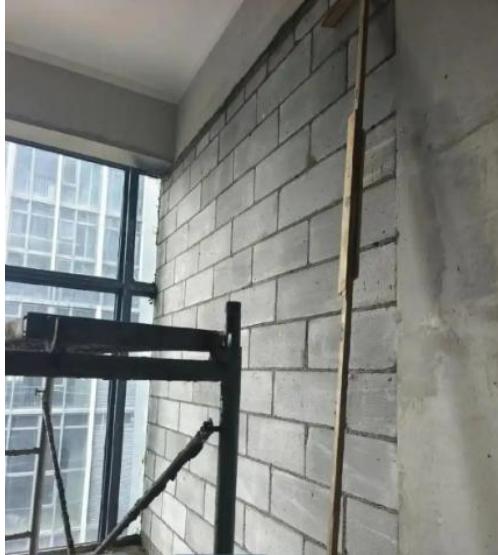
<p>1) 管理人员对图纸及规范不了解；      2) 技术交底未对圈梁的设置进行明确；      3) 过程中缺乏检查监督。</p>	<p>1) 加强对规范的学习，墙高大于4m时需设置圈梁；      2) 加强技术质量交底与过程监督检查，圈梁位置提前明确。</p>

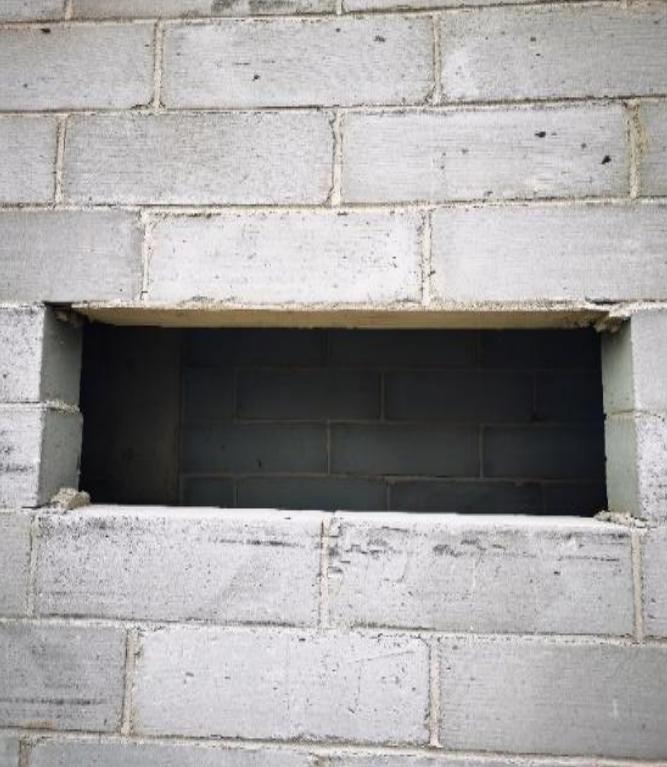
7	洞口过梁未设

<ul style="list-style-type: none"><li>1) 技术交底不到位；</li><li>2) 过梁预制数量不满足现场需求，墙体砌筑过程中未放；</li><li>3) 工序倒置，过梁未施工便砌筑上部墙体；</li><li>4) 过程检查不及时。</li></ul>	<p>1) 加强技术交底与过程检查，过梁预制完成后提前编号注明预制日期、规格，避免现场安装错误； 2) 做好工序交接验收，大于300mm的洞口必须待过梁预制安装或现浇完成后再砌筑上部墙体，过梁深入两侧墙体不得小于250mm。</p>

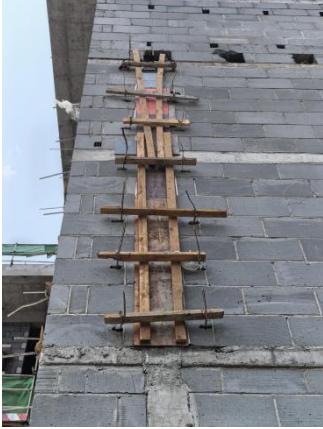
1	墙体松动

<ul style="list-style-type: none"><li>1) 技术交底不详细，构造柱加固要求未明确；</li><li>2) 工人操作不规范，构造柱加固时随意在墙体 内打孔。</li></ul>	<ul style="list-style-type: none"><li>1) 加强技术质量交底，构造柱加 固应严禁使用步步紧穿砌体墙打 孔进行加固，必须使用对拉螺杆 穿构造柱进行加固。</li></ul>
2	构造柱漏浆、错台

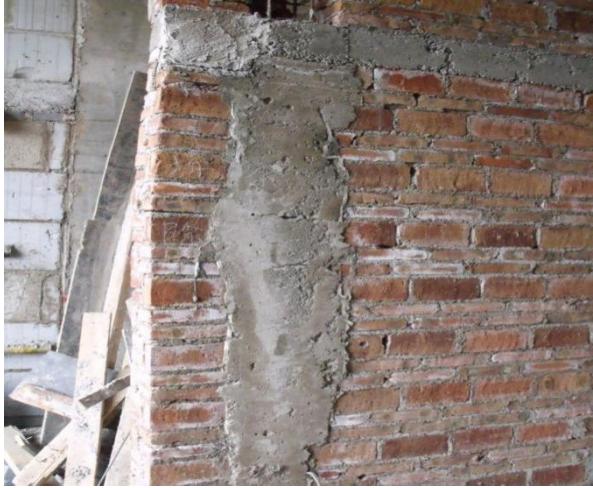
<ul style="list-style-type: none"><li>1) 技术交底不清楚；</li><li>2) 模板加固措施不到位，浇筑过程中模板跑 位导致跑浆；</li><li>3) 构造柱封模前未粘贴 双面胶封堵交界处缝 隙。</li></ul>	<ul style="list-style-type: none"><li>1) 加强技术交底工作，构造柱模 板采用对拉丝杆进行加固；</li><li>2) 构造柱封模前，墙上须沿构造 柱边界贴双面胶。</li></ul>

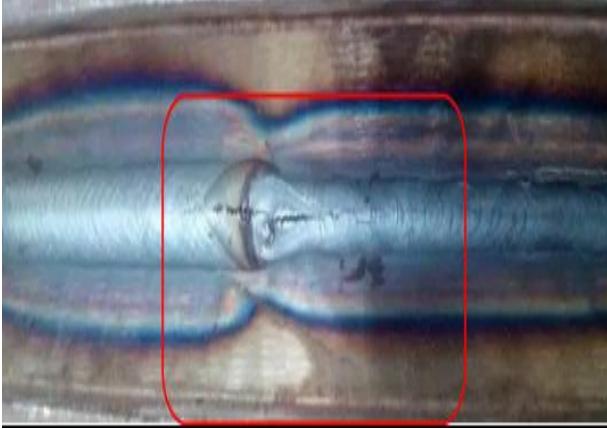
序号	问题描述	问题照片	原因分析	防治措施
1	裂纹

<p>1) 热裂纹：焊接时高温过热，焊接不规范，致使焊缝存在低熔点物质，冷却过程中产生不均匀收缩； 2) 冷裂纹：焊接拘束应力过大，拉伸应变超过了金属塑性变形能力而产生； 3) 厚工件施焊时温度控制不当，未进行焊前预热，焊后冷却过快； 4) 焊丝焊剂的组配与母材不匹配； 5) 焊接中未严格执行焊接工艺参数，如焊接电流过强，电压过低，焊接速度过快，减少焊道等。</p>	<p>1) 对于热裂缝，选择含镍量高的钢材，提高钢材的纯度，降低杂质的含量，并控制焊缝的凹度小于1mm，降低线能量，以降低热裂纹产生倾向； 2) 对于冷裂纹，采用低氢或超低氢、低强的焊条，并控制预热温度，以降低冷裂纹产生倾向； 3) 厚工件在低温焊接时要按照规范进行焊前预热、控制焊道间温度以及焊后热处理； 4) 选用与母材相匹配的焊材，按照规定进行烘焙、保温； 5) 焊接前进行焊接工艺评定并严格执行（电流、电压及焊接速度等）。</p>

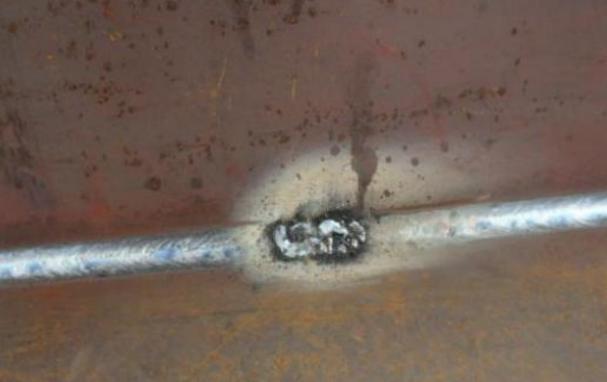
4	焊瘤

1) 焊接电流过大，焊接速度过慢，导致熔池温度过高和存在时间较长，在重力作用下形成焊瘤； 2) 焊条、焊丝角度不当或运条方式不当； 3) 坡口角度过小或间隙过大、错边量较大或钝边较薄。	1) 优化焊接工艺参数，在保证熔透和良好成形的前提下，选择合适的电流、电压，适当加快焊接速度； 2) 根据焊接位置和形式选择正确的焊接角度和运条方式（如平焊时焊条可稍向后倾斜，立焊向上焊时焊条可向上倾斜一定角度），运条要均匀、稳定，在焊缝两侧边缘适当停顿以保证熔合，但停顿时间不宜过长，中间过渡要快； 3) 严格控制装配质量，保证坡口尺寸精度、间隙及错边量符合规范要求。
5	气孔

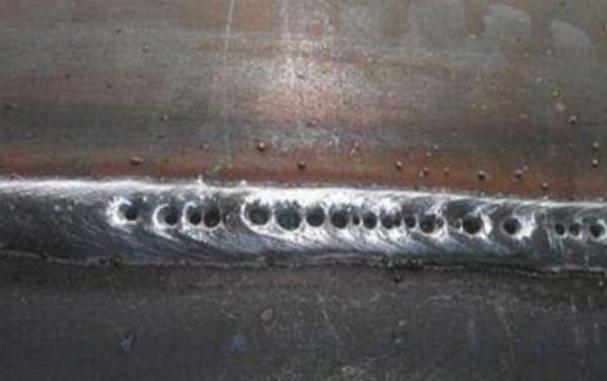
1) 焊接坡口及周边存在污垢、锈迹、油渍、水渍等杂质； 2) 焊剂未烘干，含水率过大； 3) 保护气体纯度不足或风力过大，施焊环境湿度过大； 4) 焊接速度过快，电弧过长，导致溶液内气体无法及时排出。	1) 施焊前，采用钢丝刷、砂轮等工具清除待焊处表面的氧化皮、铁锈、油污等杂质，并保持干燥； 2) 严格按照焊剂说明书进行烘焙，及时检查保护气体纯度，大风雷雨天气停止焊接作业或做好防风措施，确保焊接环境干燥； 3) 排除熔池中已溶入的气体应采用适当的焊接工艺参数，优化焊接工艺，如低氢型焊条，应尽量

采用短弧焊，并适当配合摆动，利于气体的逸出。
6	异物填塞组装缝隙

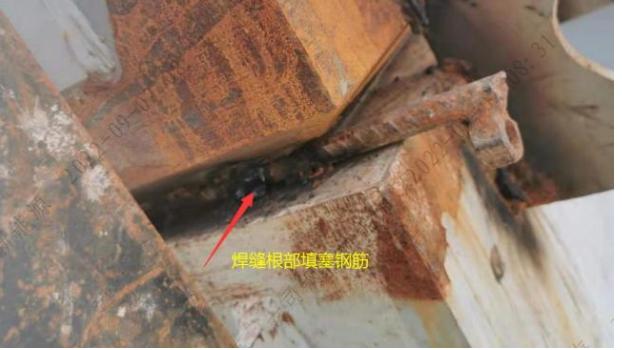
1) 钢构件下料偏差较大，组装时产生较大缝隙； 2) 安装和焊接人员质量意识较差。	1) 在下料前要进行设计深化，并做出样板；充分考虑焊缝的收缩等影响构件尺寸的因素； 2) 正式焊接之前，应进行预拼装，组装间隙过大的构件，应重新下料； 3) 加强班前交底，强化作业人员质量意识，现场焊接前坡口清理干净后验收，验收合格后方可焊接。
7	夹渣

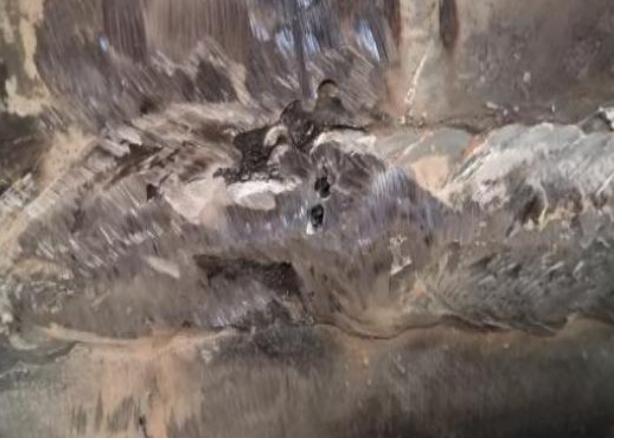
1) 焊材质量不佳或受潮； 2) 焊接坡口及周边清理不干净，存在油渍、水渍、锈迹等污物；层间焊接清理不彻底； 3) 未严格执行焊接工艺参数（如电流过大过小、焊速过快、电弧电压过大等）； 4) 焊接时天气因素影响(如大风、雨雪、低温等)。	1) 焊材进场时严格检查出厂合格证、复检报告等资料，并按照说明书进行烘焙； 2) 焊前用钢刷或砂纸等清理坡口上的锈渍、油污、灰尘，保证清理完成后能看到光亮的金属面； 3) 严格按焊接工艺评定上的数据选择焊接时的电流、电压、焊接速度参数； 4) 焊接时搭设防风棚，低温焊接时，按照规范采取焊前预热、焊后保温措施。

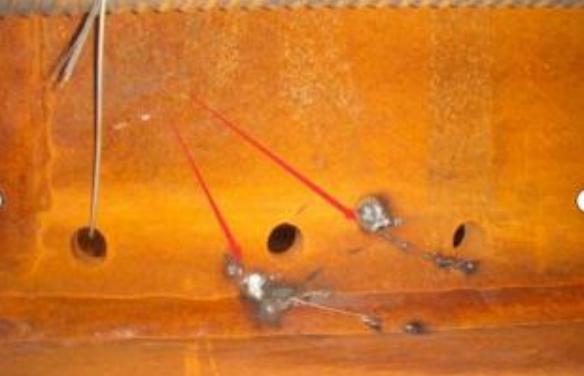
8	电弧擦伤

<p>焊接人员操作不认真，致使焊条或焊把与焊接工件接触引起电弧致使工件表面受损。</p>	<ol style="list-style-type: none"> <li>1) 焊接人员应当经常检查焊接电缆及接地线的绝缘状况；</li> <li>2) 装设接地线要牢固、可靠，不得在焊道以外的工件上随意引弧；暂时不焊时，应将焊钳放在木板上或适当挂起。</li> </ol>
9	未设置引熄弧板

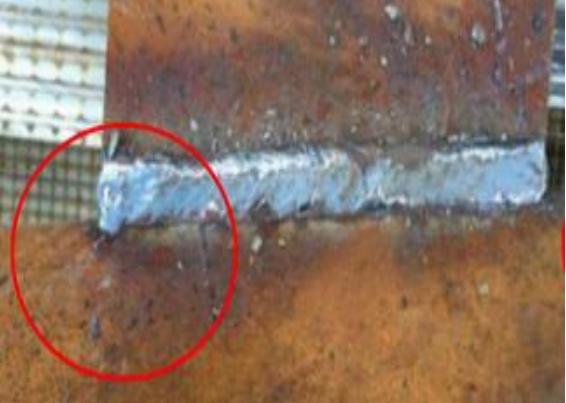
<ol style="list-style-type: none"> <li>1) 未对工人进行施工技术交底，不清晰具体要求，工人质量意识淡薄；</li> <li>2) 项目引熄弧板缺少监管，随意丢弃，导致数量不足。</li> </ol>	<ol style="list-style-type: none"> <li>1) 焊接前对操作工人进行专项质量交底，明确引弧板、熄弧板设置要求；</li> <li>2) 焊接前在焊缝端部设置焊缝引弧板、熄弧板来保证焊缝的质量。焊缝引弧板、熄弧板长度应大于 25mm；</li> <li>3) 项目加强材料分类堆放管控力度，确保引熄弧板数量满足现场使用需求。</li> </ol>

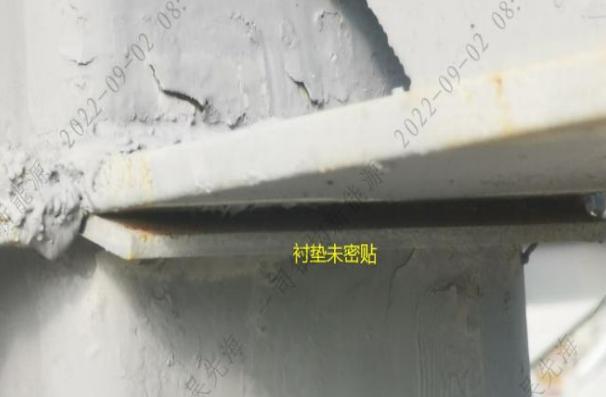
10	焊缝衬板未密贴

<p>1) 构件截面尺寸偏差较大；      2) 安装精度较低，两侧构件存在较大高差；      3) 安装人员质量意识较差，操作不规范，管理人员管理疏忽。</p>	<p>1) 焊缝背衬板与构件间隙不大于 1.5mm；      2) 对进场构件偏差较大、变形的进行退场处理；构件截面局部变形的进行现场加热矫正；      3) 构件截面局部变形的进行现场加热矫正；      4) 加强班前交底，强化作业人员质量意识。</p>
11	根部未熔合

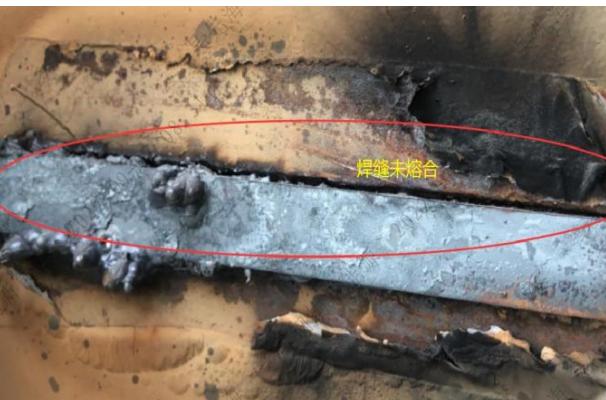
<p>1) 焊件装配间隙或坡口角度太小、钝边太厚、焊条直径太大、电流过小、速度太快及电弧过长；      2) 焊件坡口表面氧化膜、油污等没有清除干净；      3) 焊缝熔池流入熔渣妨碍了金属之间的熔合；      4) 运条手法不当，电弧偏在坡口一侧。</p>	<p>1) 严格控制坡口加工精度和现场装配精度，根据坡口选择直径合适的焊条，按照焊接工艺评定参数确定电流、电压、焊速等；      2) 焊前将坡口表面氧化物、油污等打磨干净；      3) 加强焊接过程监管力度，调整焊接角度确保电弧能直接作用在根部坡口边缘，过程观察熔池形状和流动情况，防止熔渣流入熔池；缩短焊缝坡口处停留时间。</p>

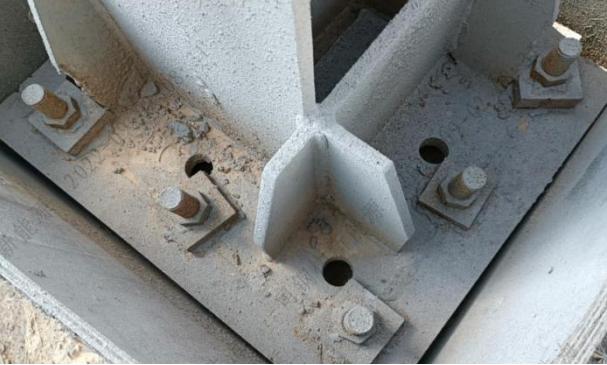
序号	问题描述	问题照片	原因分析	防治措施
1	地脚螺栓位置偏差

<p>1) 预埋前未对原始坐标点进行测量复核，导致坐标系出现偏差；</p> <p>2) 地脚螺栓预埋时固定不牢固，基础混凝土浇筑、振捣时使地脚螺栓的位置发生偏移，且浇筑过程未及时进行复核校正。</p>	<p>1) 预埋前对原始坐标点进行复核，确保测量坐标系误差在允许范围内；</p> <p>2) 地脚螺栓采用固定支架或定位钢板进行固定，混凝土浇筑过程中避免碰撞固定支架，且在混凝土初凝前对地脚螺栓进行二次复核。</p>
2	地脚螺栓成品保护不当

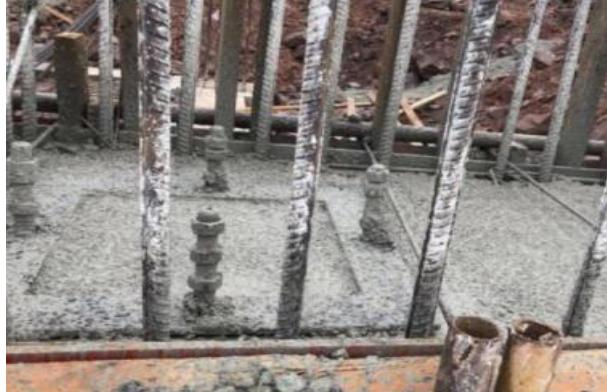
<p>1) 作业前未进行成品保护交底，工人成品保护意识不足；</p> <p>2) 地脚螺栓安装完成后未进行有效保护。</p>	<p>1) 作业前加强成品保护教育交底，合理安排工序穿插；</p> <p>2) 地脚螺栓预埋完成后，对螺杆丝扣涂刷防锈黄油，再满缠胶带保护；</p> <p>3) 基础施工完成后，设置醒目的警示标志，防止施工机械碾压。</p>

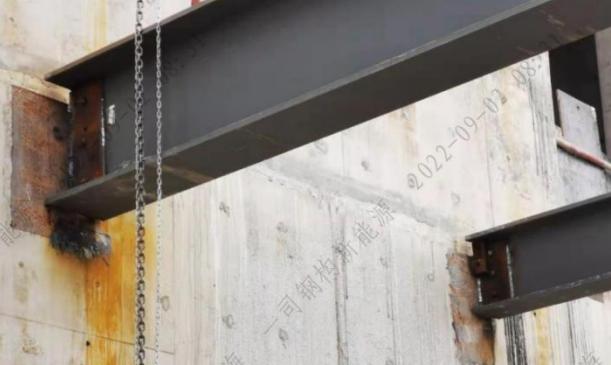
3	预埋件安装定位偏差

<p>1) 埋件安装时未对原始坐标点进行测量复核，导致坐标系偏差；      2) 埋件固定不牢固，工序穿插造成移位，混凝土浇筑前未进行复核纠偏。</p>	<p>1) 预埋前对原始坐标点进行复核，确保测量坐标系误差在允许范围内；      2) 埋件采用支架等构造措施确保固定牢固，模板加固及混凝土浇筑过程中做好成品保护措施；      3) 混凝土浇筑前采用全站仪对埋件位置、平整度等进行复测，浇筑过程中安排专人进行旁站，跟踪检查埋件情况。</p>
4	钢梁、钢柱 对接口错边较大

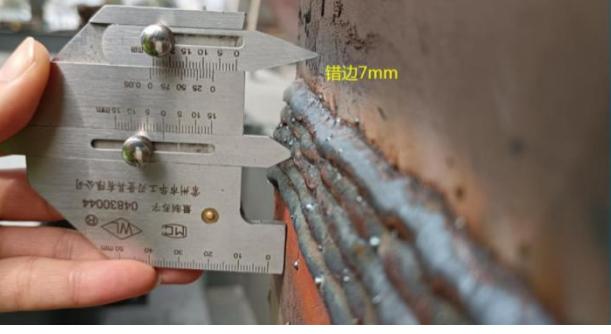
<p>1) 构件对接口处截面尺寸偏差较大；      2) 钢构件加工时螺栓孔位、孔径制作偏差；      3) 构件安装中未调节对接口平面位置，中和制作误差。</p>	<p>1) 工厂加工时，严格把控下料、组立、焊接、钻孔等各道工序质量；      2) 加强构件进场管控力度，对截面尺寸超差等构件严禁进场；      3) 现场安装时提前焊接定位码板，安装过程中若有偏差及时采取纠偏措施，如利用千斤顶调整对接口平面位置，中和加工误差值。</p>

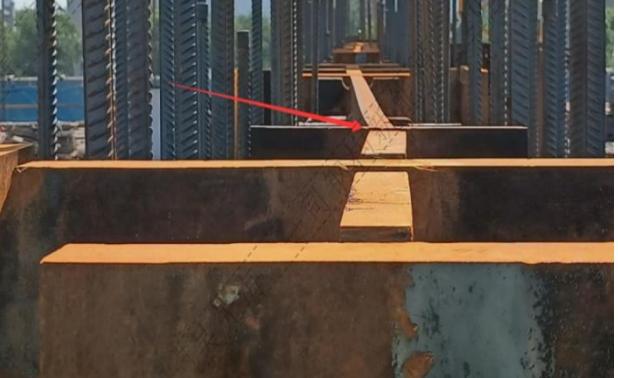
<p>1) 钢柱牛腿加工时扭曲造成偏差;</p> <p>2) 钢柱吊装定位导致偏差;</p> <p>3) 钢柱焊接变形造成扭转错位。</p>	<p>1) 严格控制构件加工精度, 确保构件节点加工偏差在规范允许范围内;</p> <p>2) 钢柱吊装过程中采用全站仪控制定位精准性;</p> <p>3) 钢柱吊装完成后对组装间隙、构件错位情况等进行验收, 确保组装间隙均匀一致, 以减小焊接变形。</p>

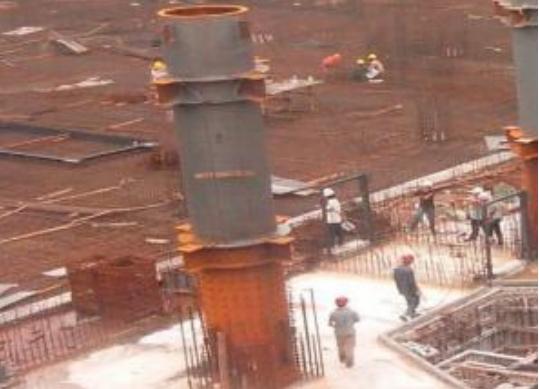
7	钢柱垂直度超差

<p>1) 钢柱本身存在变形或吊装方法不当,使钢柱产生变形;      2) 钢柱吊装后未对垂直度进行监测校正;      3) 垂直度校正完成后,临时固定措施不到位导致倾斜。</p>	<p>1) 构件制作、安装、焊接操作中均应采取防变形措施,对已制作好和待安装的钢柱在放置时应采用枕木垫设均匀;竖向吊装时吊点应在柱全长2/3位置;      2) 采用全站仪或经纬仪进行钢柱垂直度校正,利用千斤顶调整钢柱垂直度偏差;      3) 校正完成后,采取有效固定措施固定牢固。</p>
8	焊接临时码板、生命线立柱及切割吊耳等损伤母材

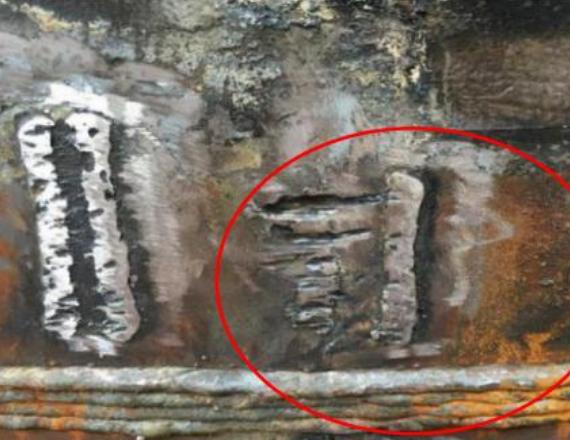
<p>1) 焊接临时板材与母材过程中,未正确选用焊接材料,采用与母材强度、性能相差悬殊的焊条焊接;      2) 切割构件上的吊耳等板件时,气割割嘴离母材太近,未预留切割余量。</p>	<p>1) 在钢结构安装过程中,不允许对构件随意焊接,避免母材造成损伤;      2) 临时板材焊接时,严格检验焊件的材质,控制硫、磷含量在允许范围以内,正确选用与母材相匹配的焊条、焊丝;      3) 现场切割吊耳及码板时,为了避免损伤母材,保留 3-5mm 左右的切割余量。</p>

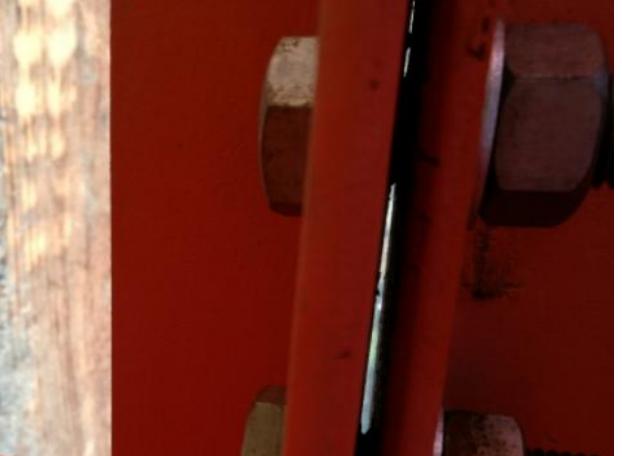
9	连接板拼接不严密

<ul style="list-style-type: none"><li>1) 连接板存在弯曲变形，与构件接触面不能完全贴合；</li><li>2) 接触面间有杂物或者工厂加工时孔边毛刺未清理；</li><li>3) 安装前，构件及连接板接触表面的不平之处未经调整处理或处理方法不合理；</li><li>4) 连接构件的规格种类、厚度不统一。</li></ul>	<ul style="list-style-type: none"><li>1) 连接构件及连接板存在的各种变形，在安装前应进行加热矫正；</li><li>2) 构件安装前应对其接触表面及其孔壁周边的锈蚀、焊渣、毛刺和油污等预先清理干净，以保证连接紧密贴合；</li><li>3) 对有坡度的型钢翼缘件和不等厚板件连接时，为保持接触面的紧密贴合，应根据其斜度、厚度之差，分别用平垫板和斜垫板进行调整垫平。</li></ul>
---	----------	--	--	--

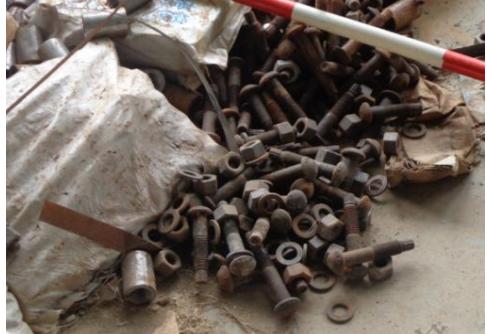
序号	问题描述	问题照片	原因分析	防治措施
1	高强螺栓存放不当 导致锈蚀

<p>1) 无专用库房存放高强螺栓，且无防雨、防潮措施； 2) 高强螺栓取用管理措施不到位，每日未按照计划领用，且当日剩余高强螺栓乱扔乱放。</p>	<p>1) 高强螺栓进场验收，螺栓连接副应成箱在室内仓库保管。存放高强度螺栓的仓库必须防雨、干燥、通风并保证长期的防护； 2) 使用前尽可能不要开箱，以免破坏包装的密封性；开箱取出部分螺栓后也应原封再次包装好，以免沾染灰尘和锈蚀。 3) 建立高强螺栓进场和现场领用、使用管理台账，安装使用时，应按当天计划使用的规格和数量领取，安装剩余的螺栓装回干燥、洁净的容器内，妥善保管，不得乱放、乱扔。</p>

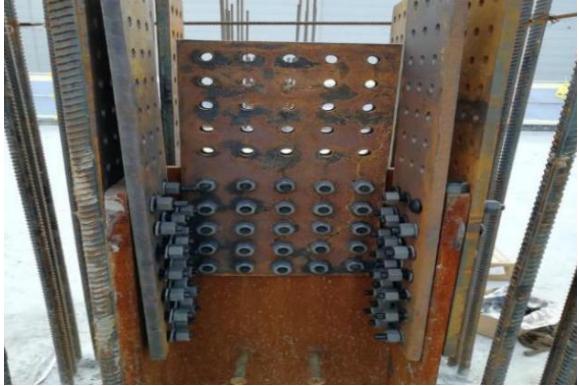
2	高强螺栓兼做安装螺栓

<p>1) 未对班组进行专项技术质量交底；      2) 项目管理失职，未引起重视；      3) 操作工人施工偷懒。</p>	<p>1) 高强螺栓施工前对班组进行技术交底；      2) 项目日常质量管理中引起重视，高强螺栓安装时应先使用安装螺栓和冲钉，在每个节点上穿入的安装螺栓和冲钉数量应根据安装过程所承受的荷载计算确定，且应符合下列规定：不应少于安装孔总数的 1/3；安装螺栓不应小于 2 个；冲钉穿入数量不宜多于安装螺栓数量的 30%；不得采用高强螺栓兼做安装螺栓。</p>
3	高强螺栓外漏丝不符合要求（过多或不足）

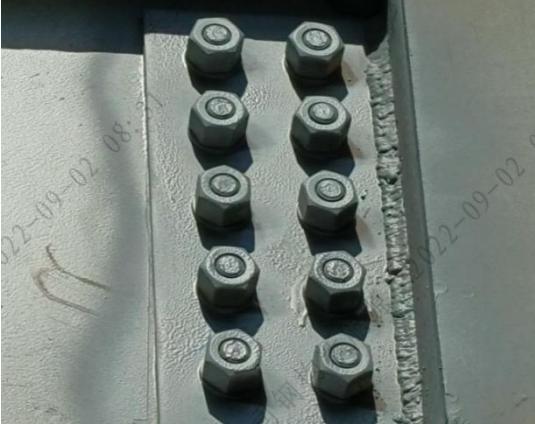
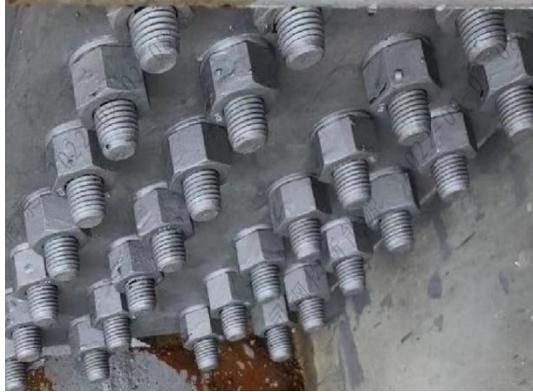
<p>1) 螺栓规格不符、混用，长度过长或不足；      2) 节点连接板变形，节点板飞溅、毛刺、浮锈等杂物未清理干净；      3) 螺母未拧紧。</p>	<p>1) 高强螺栓长度应根据连接板、垫片、螺母厚度等进行计算；      2) 节点连接板安装前应检查并清除浮锈、杂物、飞边、毛刺、飞溅物等，确保施工时接触面的紧贴；      3) 高强螺栓连接面变形时，安装前应进行校正；      4) 构件安装时，先采用冲钉和安装螺栓固定及校正；      5) 高强度螺栓终拧后，螺栓丝扣外露应为 2~3 扣，其中允许 20% 的螺栓外露丝扣为 1 扣或 4 扣。</p>

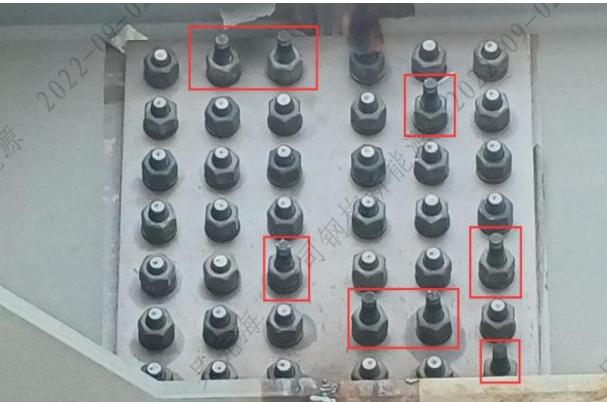
4	高强螺栓漏拧、梅花头未拧断、高强螺栓混用、穿入方向不一致

<p>1) 作业人员质量意识差，技术质量交底不到位；      2) 电动扭矩扳手套筒与螺栓规格不符，导致梅花头未拧断；同一节点未一次性施工完成      3) 未建立严格的取用制度，发放螺栓规格与作业面不符。</p>	<p>1) 作业人员施工前进行专项技术质量交底，提升质量意识；      2) 选用与螺栓规格相符的电动扭矩扳手套筒，确保节点处梅花头全部拧断；      3) 建立高强螺栓取用制度，发放螺栓规格与作业面需求保持一致，防止错用、乱用；      4) 同一节点处高强螺栓穿入方向一致，穿入时应自由穿入螺栓孔，不得采用锤击方式强行入；      5) 高强螺栓拧紧分为初拧、复拧和终拧，均应从中间开始向四周扩展逐个拧紧，初拧完成后24h内完成终拧，项目部逐个节点进行验收，防止漏拧。</p>

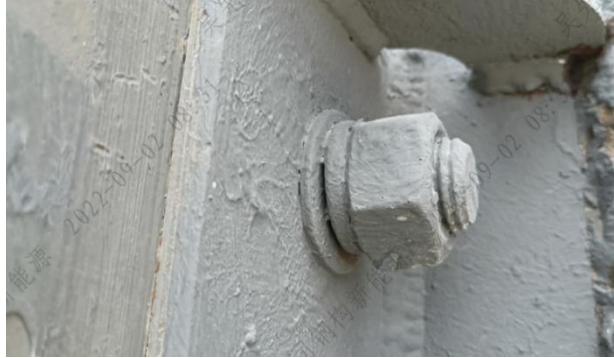
5	高强螺栓螺母及垫片方向使用错误或漏装垫片

<p>1) 作业人员质量意识薄弱，未按标准工艺执行； 2) 管理人员过程管控不到位，未进行工序验收；</p>	<p>1) 加强作业人员技术交底，提升质量意识；建立关键工序停检点，高强螺栓施拧前进行验收； 2) 扭剪型高强度螺栓连接副为一个螺栓、螺母和垫圈；大六角头高强度螺栓连接副为一个螺栓、螺母和两个垫圈；安装时，螺母带台面的一侧（有标识一侧）及垫圈有倒角侧朝向有梅花头的一侧。</p>
6	使用气割、电焊等方式随意扩孔

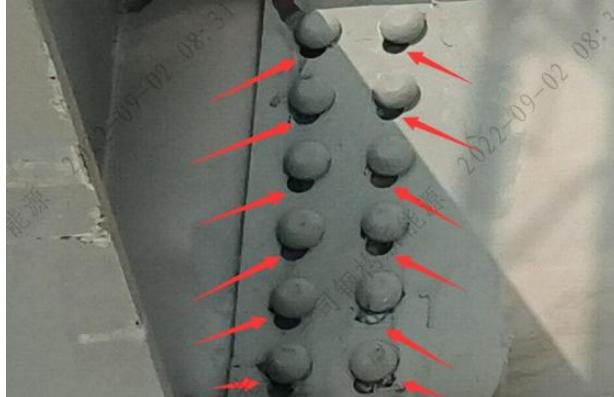
<p>1) 构件加工制孔精度不高，误差超过允许偏差，造成板间错孔，螺栓无法穿入； 2) 作业人员质量意识低，扩孔方式不符合规范要求。</p>	<p>1) 高强度螺栓孔应采用钻孔工艺，不得采用冲床冲孔； 2) 对错位较大的螺栓孔，严禁气割或电焊方式扩孔，应采用铰刀修正，修孔数量不应超过节点螺栓数量的 25%，扩孔后孔径不应超过 <math>1.2d</math>，孔边毛刺打磨净； 3) 凡超过规范规定的允许偏差的孔，应补焊后重新钻孔。补焊时应选用与母材力学性能相当的焊材，严禁用钢块填塞。</p>

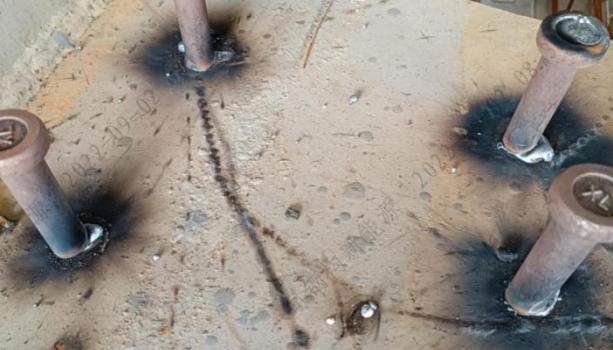
序号	问题描述	问题照片	原因分析	防治措施
1	栓钉焊缝不饱满、不熔合

<p>1) 焊接电流选择不当，熔合不佳；          2) 焊接磁环受潮；          3) 焊接基层存在水渍、油渍等杂物；          4) 楼承板与钢梁间隙较大、瓷环排气不良。</p>	<p>1) 栓钉焊接前应保证焊钉及母材施焊表面无氧化铁、油脂等缺陷，瓷环及焊钉施焊处 50mm 范围内不应受潮；          2) 焊枪、焊钉轴线与工件表面垂直，焊接提枪速度不宜过快；          3) 楼承板安装确保与钢梁紧贴无缝隙；          4) 正式施焊前，进行试焊，用榔头敲击（或使用套管压）使栓钉弯曲 30°，进行弯曲试验，检查是否满足质量要求。</p>

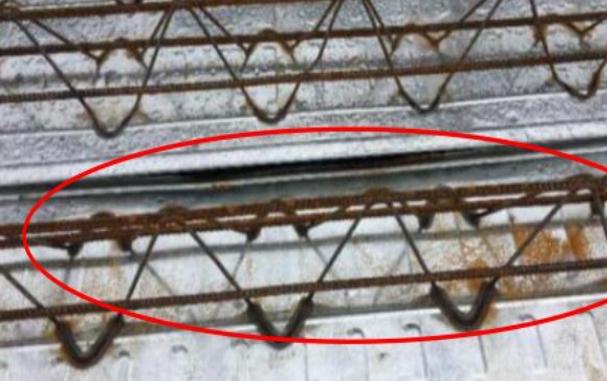
5	楼承板接口处、封口处不严密

<p>1) 钢筋桁架楼承板在运输及安装过程中采用钢丝绳绑扎吊装,造成公母肋局部变形严重,扣合后缝隙过大;      2) 安装工人为加快进度或板方向选择错误,未将楼承板扣合到位      3) 安装工人技术水平较差,压型钢板封口板焊接不到位。</p>	<p>1) 优化楼承板运输过程中固定方式,采用角钢进行打包,严禁直接用钢丝绳固定打包后的楼承板;楼承板吊装时采用两点或多点吊装;      2) 在安装前利用老虎钳或专用工具调整变形公母肋,确保楼承板咬合严密;无法扣合紧固的,采用自攻铆钉连接固定;      3) 选择焊接手艺水平精湛的作业工人施工封口板,确保封口板与钢梁紧密接触。</p>
6	楼承板桁架或波峰波谷错位

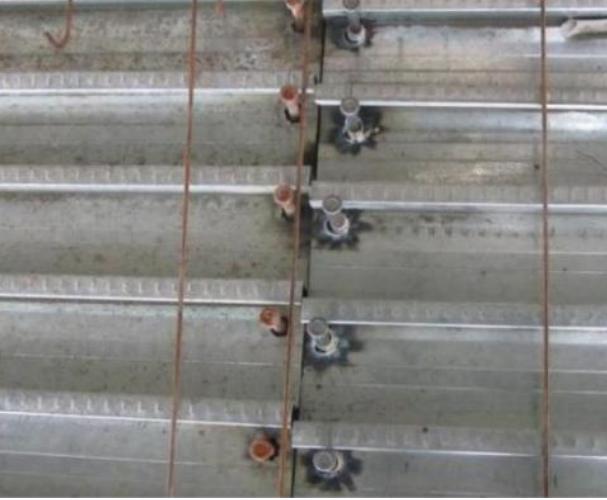
<p>1) 钢筋桁架楼承板安装前未在钢梁设置起铺线,未控制排版尺寸,使得钢筋桁架楼承板端部不齐平;      2) 工厂钢筋桁架楼承板加工长度偏差过大,铺设时累计误差导致错位。</p>	<p>1) 在压型钢板铺设前对铺设的位置标注位置线,相邻的波形槽口应对准,边铺设,边调整,边固定;      2) 在加工加料时严格控制加工尺寸,施工过程中对加工误差进行调整。</p>

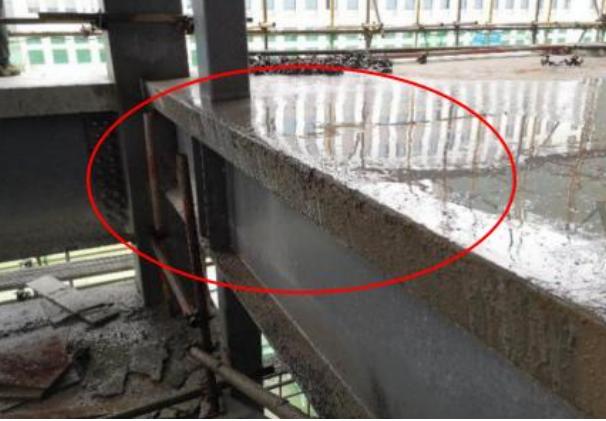
7	楼承板收边不顺直

<p>1) 边模与钢梁通过点焊方式连接且间距较大，未形成有效固定；      2) 收边板设计为 L 型，本身刚度不够；      3) 工厂折边时，角度存在误差。</p>	<p>1) 收边板与钢梁间焊缝长度应保持在 20~30mm，焊缝间距根据压型金属板波谷的间距确定，且不大于 300mm；      2) 封边板尽量设计为“宽窄边的 C 型截面”，增加本身刚度；      3) 如收边板过高，必要时将收边板与钢筋桁架楼承板上弦钢筋点焊或者增设拉结钢筋；      4) 加强进场材料验收，确保进场收边板厚度、顺直度满足要求。</p>
8	楼承板栓钉排布不规整

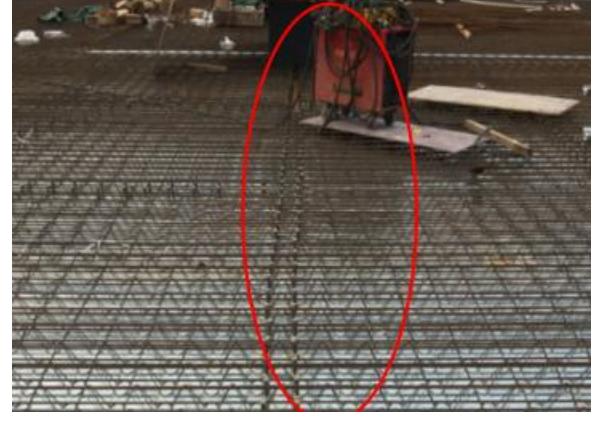
<p>1) 楼承板铺设完成后，钢梁被遮住，无法准确判断钢梁的位置，工人凭经验盲目焊接栓钉；      2) 栓钉焊接时工人偷懒未提前拉线。</p>	<p>1) 根据设计要求，对设置栓钉钢梁进行测量放线，放线位置要与钢梁对应；      2) 沿粉线摆放磁环，间距满足设计要求，要摆在压型钢板的波谷位置或桁架板桁架空隙。</p>

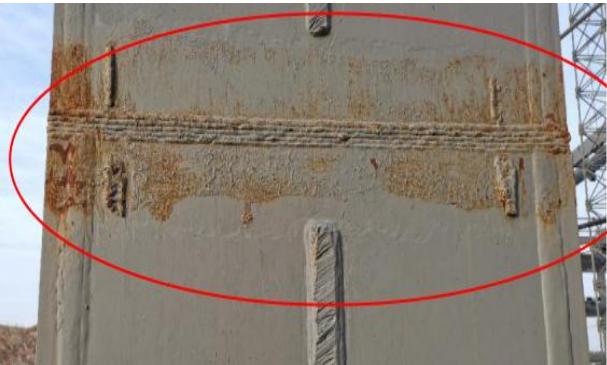
序号	问题描述	问题照片	原因分析	防治措施
1	钢构件表面返锈

<p>1) 工厂加工制作时,除锈未彻底或未进行除锈就直接喷涂油漆;</p> <p>2) 现场连接节点除锈不彻底,未达到设计除锈等级要求;</p> <p>3) 运输过程中成品保护不到位,油漆被损坏;</p> <p>4) 防腐涂装厚度不足。</p>	<p>1) 正式涂装前除锈等级必须达到设计要求且验收合格后进行;</p> <p>2) 涂装前,钢材表面的焊渣、焊疤、灰尘、油污、毛刺等附着物要清理干净;</p> <p>3) 构件装车出厂前,对漆膜厚度、外观质量进行验收,合格后方可运至现场;</p> <p>4) 构件运输和吊装过程中做好成品保护工作。</p>
2	油漆涂装流坠

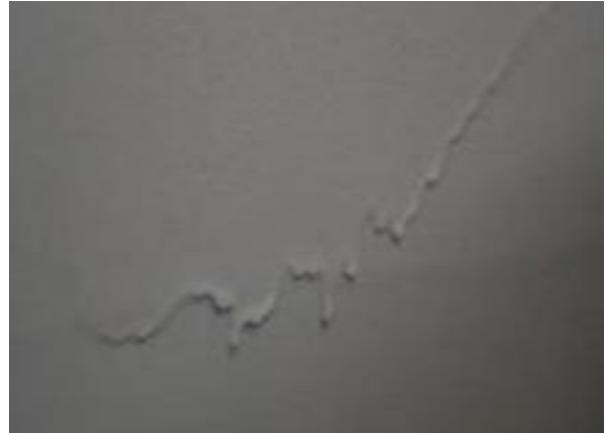
<p>1) 稀释剂过量,导致油漆过稀,不能附着构件表面导致下坠;</p> <p>2) 施工环境温度过低,构件表面结露,油漆干燥速度过慢;</p> <p>3) 喷涂或滚刷时一次施工厚度过厚;</p> <p>4) 喷涂角度不当,喷涂距离过近。</p>	<p>1) 按照油漆说明书要求的配合比调配油漆,不得过稀;</p> <p>2) 涂装环境温度宜在 5–38°C 之间,相对湿度不大于 85%,构件表面有结露时不得涂装;</p> <p>3) 喷涂时应控制漆膜厚度,漆膜每道厚度宜为 30–50μm,不宜涂刷过厚,降低干燥速度;</p> <p>4) 涂装前需清理构件表面上的杂质,如打砂后的砂粒等,保证油漆贴在构件表面。</p>

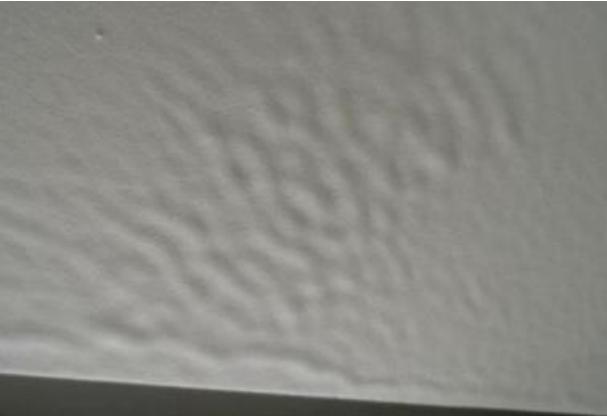
3	油漆涂装皱皮

1) 油漆本身黏度过高或缺乏流动性; 2) 稀释剂未按照配比要求调配; 3) 施工环境温度过低, 湿度过大。	1) 涂装环境温度宜在 5–38℃ 之间, 相对湿度不应大于 85%, 钢材表面结露时不得涂装, 即不得在高温、暴晒、高湿环境下施工。油漆面不得暴晒, 注意防风防雨, 控制油漆干燥速度; 2) 按油漆厂家规定的配合比调配油漆, 喷涂时应注意搅拌, 保证混合均匀; 3) 喷涂时喷枪匀速移动, 每道漆膜厚度在 30–50 μm 为宜。
4	油漆涂装针眼、气泡

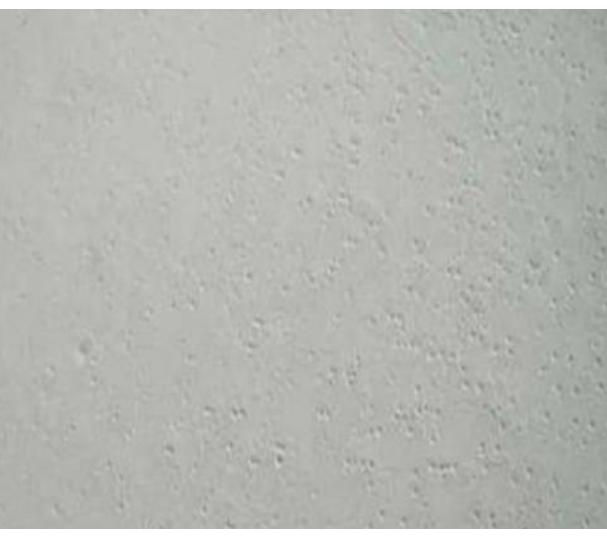
1) 基层油污、油脂等杂物未彻底清除。涂层覆盖时, 污染物挥发或反应产生气体, 冲破湿膜形成针眼; 2) 施工温度过高, 溶剂挥发过快, 表层迅速结皮, 底部溶剂继续挥发冲破表层; 3) 涂料在制造、储存、运输过程中混入过多空气, 未充分消泡静置; 4) 溶剂体系中快干溶剂比例过高, 挥发速度太快; 5) 喷涂或滚刷时一次施工厚度过厚。	1) 涂装环境温度宜在 5–38℃ 之间, 相对湿度不大于 85%, 构件表面有结露时不得涂装; 2) 严格控制涂料基层, 清除所有油污、油脂、盐分、灰尘、旧涂层、焊渣等污染物, 确保基层干燥整洁; 3) 采用与油漆配套的稀释剂和固化剂, 并按照厂家提供的配合比调配油漆, 使用前充分静置, 消除油漆内的气泡, 喷涂过程中不得使油漆混入水等不溶于油漆的杂质; 4) 每道喷涂漆膜厚度不应过厚, 宜保证 30–50 μm。

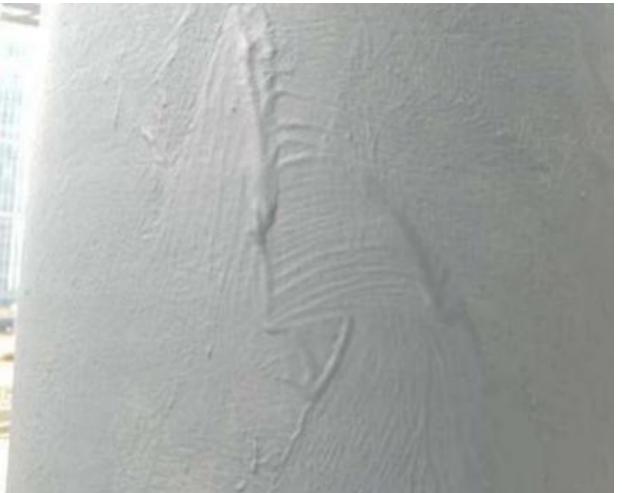
5	涂层厚度不均匀，过厚或过薄

<ul style="list-style-type: none"><li>1) 施工操作不当，喷枪走枪速度或距离不当；</li><li>2) 涂装基层处理不到位，存在油污、水渍等污物；</li><li>3) 施工环境温度过高或过低；</li><li>4) 涂料黏稠度调配不当，过稠或过稀。</li></ul>	<ul style="list-style-type: none"><li>1) 涂装环境温度宜在 5–38℃ 之间，相对湿度不大于 85%；</li><li>2) 构件的涂装面保持水平，对易产生涂层厚度不足的边缘先做涂装处理；</li><li>3) 涂装前，先对构件表面进行除锈与净化，喷涂分道进行，每道油漆厚度 30–50 μm，并用湿膜测厚仪检测漆膜厚度，厚度不足的及时补涂；</li><li>4) 涂装涂层涂刷 4–5 遍，各层涂层涂刷时，下一涂层应在上一层干燥后进行，每层涂层干漆膜厚度的允许偏差为–5 μm，涂层总厚度符合设计要求，当设计无要求时，涂层干膜总厚度：室外不小于 150 μm，室内不小于 125 μm，总漆膜厚度允许偏差为–25 μm。</li></ul>
---	---------------	---	---	---

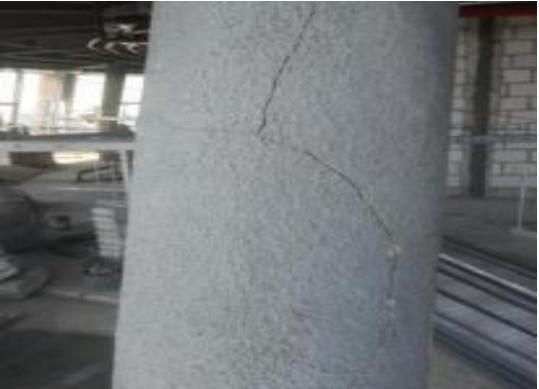
6	防火涂料开裂、脱落

<p>1) 防火涂料与底漆不兼容，基层清理不整洁；      2) 每遍涂料喷涂过厚，未干透就进行下层防火涂料施工；      3) 防火涂料配比不当；      4) 施工环境温度不当。</p>	<p>1) 钢结构基层清理干净整洁，防腐涂装验收合格后进行防火涂料施工；      2) 进场防火涂料应进行粘结强度、抗压强度和防腐涂层相容性检测，合格后方可使用；      3) 分层喷涂施工，第一遍涂料干透后再涂装下道，每道不应涂刷太厚，薄型防火涂料每遍喷涂厚度不应超过 2.5mm；厚型防火涂料每遍喷涂厚度宜为 5-10mm；      4) 严格按防火涂料使用说明书调配混合涂料，施工环境严格按照说明书要求进行施工。</p>
7	防火涂料成品保护不当

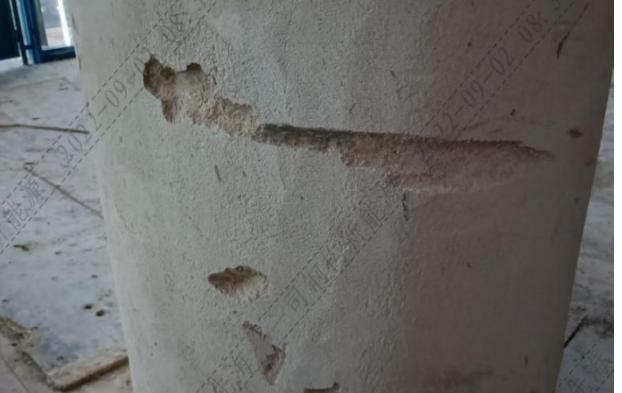
<p>1) 未对成型区域采取保护措施；      2) 成品保护管理制度不完善，成品保护意识不足。</p>	<p>1) 防火涂料施工成型区域张贴警示牌或拉设及警戒线进行警示；      2) 建立项目成品保护管理制度，并对分包单位及班组进行专项交底，提升全员成品保护意识。</p>
