# 河南省住宅工程质量易发问题防治手册

## (试行)

河南省住房和城乡建设厅  
二〇二五年十二月

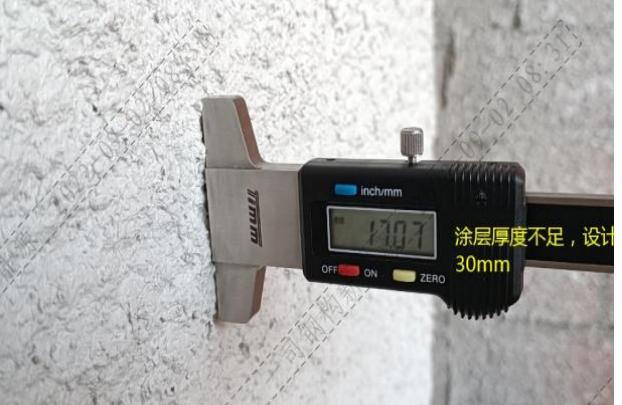
8	防火涂料喷涂厚度不足

<p>1) 未进行作业前技术质量交底，作业人员不清晰涂层厚度要求；      2) 过程管控力度不足，喷涂完成后未进行检测验收。</p>	<p>1) 施工前对作业班组进行专项技术质量交底，明确喷涂厚度要求；      2) 严格落实四检制度，每日施工完成区域要求班组进行自检，自检合格后报项目部进行验收；      3) 非膨胀型防火涂料涂装时，80%及以上涂层面积应满足设计和防火涂料检测报告厚度要求，且最薄处厚度不应低于设计的 85%；膨胀性防火涂料涂层厚度允许偏差为 -5%。</p>
---	------------	--	--	--

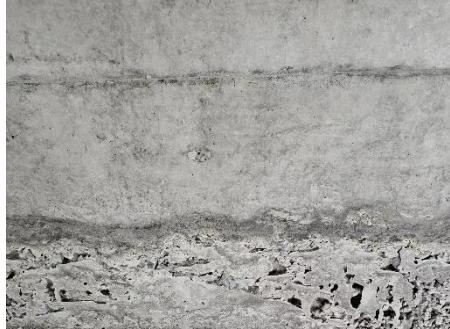
序号	问题描述	问题照片	原因分析	防治措施
1	混凝土不密实

<p>1) 钢管内径较小，振捣困难或不充分； 2) 混凝土配合比不当（坍落度过大易离析，过小则难以流动密实）； 3) 浇筑方法不当。如抛落高度过大、导管设置不合理； 4) 排气不畅，形成气穴； 5) 混凝土供应中断，形成冷缝。</p>	<p>1) 优化配合比：采用高流动性、低收缩、自密实混凝土（SCC）。严格控制骨料粒径（通常不大于1/3钢管内径或40mm）、水胶比、外加剂（高效减水剂、增粘剂）； 2) 改进浇筑工艺：①优先采用泵送顶升法（从底部向上浇筑），利用混凝土自身压力排气密实。②采用高位抛落结合插入式振捣（适用于直径较大钢管）。严格控制抛落高度（一般≤3m），并在顶部设置振捣孔进行补充振捣。③合理设置导管和串筒，防止混凝土离析。④保证连续浇筑：周密安排混凝土供应计划，确保浇筑连续进行，避免冷缝。⑤加强排气：在钢管顶部、柱脚、节点等关键部位设置排气孔（兼作观察孔）。⑥严格振捣：采用长臂振捣棒或附着式振捣器，确保振捣到位，尤其注意钢管角部和节点区域。必要时在钢管壁上预留振捣孔（浇筑后需封堵）。</p>

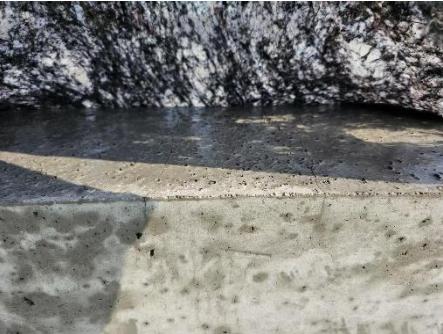
序号	问题描述	问题照片	原因分析	防治措施
1	混凝土收缩裂缝

<p>1) 混凝土自身收缩（干缩、自收缩、化学收缩）； 2) 钢管对混凝土的约束作用强，阻碍收缩变形； 3) 混凝土养护不足。</p>	<p>1) 使用补偿收缩混凝土：掺加优质膨胀剂（如UEA, HCSA等），在约束条件下产生适度膨胀，补偿收缩； 2) 优化配合比：降低水胶比，增加矿物掺合料（粉煤灰、矿粉）用量，减少水泥用量，降低收缩潜力； 3) 加强养护：混凝土浇筑后，及时封闭管口或在顶部覆盖湿布/喷涂养护剂进行； 4) 保湿养护，养护时间不少于14天。对于大型构件，可考虑内部通水养护（较少用）； 5) 控制入模温度：避免高温季节浇筑或采取降温措施。</p>

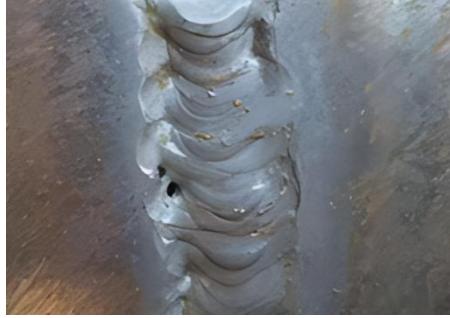
序号	问题描述	问题照片	原因分析	防治措施
1	钢管焊缝质量缺陷

<p>1) 焊接工艺不当（电流、电压、速度、坡口形式等）； 2) 焊工操作技能不足或未持证上岗； 3) 焊接材料不合格或管理不善（受潮）； 4) 焊接环境不良（大风、低温、雨雪）。</p>	<p>1) 严格焊接工艺评定：按规范进行焊接工艺评定，编制焊接工艺规程； 2) 合格焊工：焊工必须持有效证件上岗； 3) 严控焊接材料：使用合格焊条/焊丝/焊剂，按规定保管、烘烤、发放、回收； 4) 保证焊接环境：采取防风、防雨、预热（低温时）等措施； 5) 加强过程检验：加强焊前（坡口清理、组对间隙）、焊中（层间清理、参数监控）、焊后（外观检查）质量控制； 6) 无损检测：按设计要求和规范规定，对主要受力焊缝（如环焊缝、纵焊缝、节点连接焊缝）进行无损检测（超声波UT、射线RT或磁粉MT等），确保焊缝质量等级达标。</p>

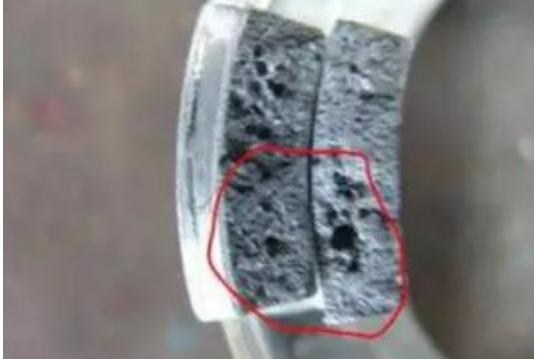
序号	问题描述	问题照片	原因分析	防治措施
1	铝合金构件存在气孔和杂质

<p>1) 气孔：熔炼或铸造过程中气体（主要是氢气）卷入凝固形成，降低材料致密度、强度和疲劳性能； 2) 夹渣：熔炼过程中氧化物、熔剂等非金属夹杂物混入，成为应力集中点和裂纹源； 3) 缩孔/疏松：凝固收缩补偿不足导致内部孔洞，影响强度和致密性（如需要气密/液密的部件）； 4) 偏析：合金元素在凝固时分布不均匀，导致局部性能差异。</p>	<p>1) 优化熔炼铸造工艺：采用精炼除气（如旋转除气）、过滤（陶瓷过滤板）、合理控制冷却速度等； 2) 铸锭均匀化处理：消除或减轻偏析； 3) 无损检测：对关键原材料（如厚板、锻坯、铸件）进行超声波探伤（UT）或X射线探伤（RT）以检测内部缺陷。</p>

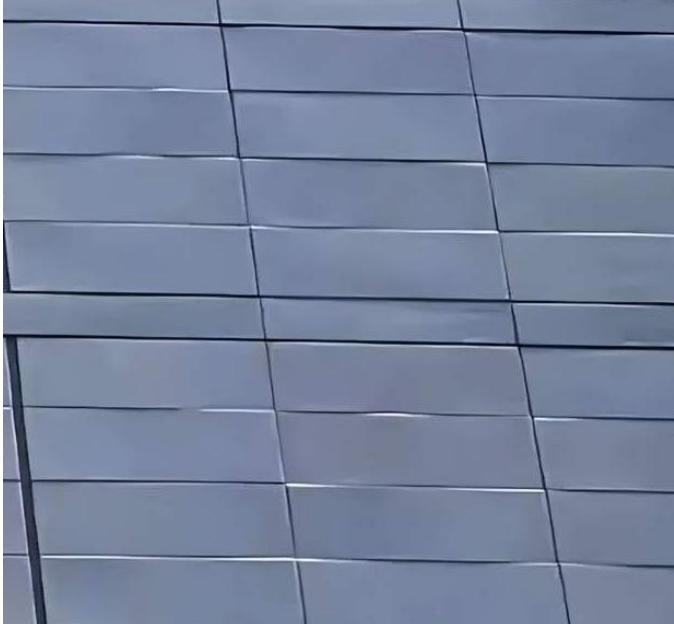
序号	问题描述	问题照片	原因分析	防治措施
1	外墙铝板受热变形

<p>1) 外墙铝板在不同温度下会发生膨胀和收缩，如果没有正确处理这种变化，可能导致铝板变形；</p> <p>2) 不正确的安装方法也可能导致外墙铝板变形。例如，安装时没有使用足够的支撑结构来支持铝板，可能导致变形；</p> <p>3) 低质量的铝板可能容易变形；</p> <p>4) 可能受到风力、震动或其他外力的作用，导致变形。</p>	<p>1) 选择合适的铝板材料，使用合适的安装技术，以及考虑使用温度补偿装置；</p> <p>2) 确保正确的安装方法和使用适当的支撑结构；</p> <p>3) 选择高质量的铝板材料，并确保其符合相关的质量标准；</p> <p>4) 可以采取措施如增加铝板的厚度、加强支撑结构、使用抗风设计等。</p>

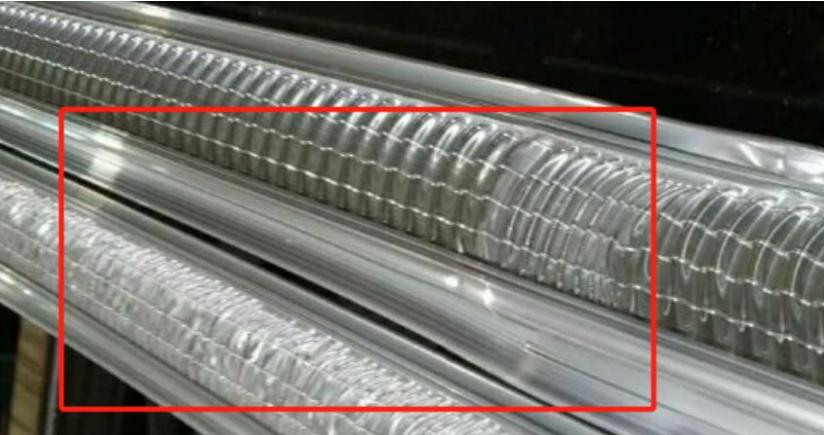
序号	问题描述	问题照片	原因分析	防治措施
1	型材弯曲、扭曲、波浪变形

<ul style="list-style-type: none"><li>1) 铝合金热膨胀系数大，导热快，焊接时局部受热不均产生巨大热应力；</li><li>2) 机械加工(切割、铣削)产生的切削力和热量；</li><li>3) 结构刚性不足或设计不对称；</li><li>4) 装配应力；</li><li>5) 材料残余应力(如挤压型材)。</li></ul>	<ul style="list-style-type: none"><li>1) 减少焊缝数量和长度，尽量采用断续焊；</li><li>2) 选择锋利刀具，优化切削参数(速度、进给、切深)，减少切削力和热；3) 根据经验或模拟，在装配时预设反变形量；</li><li>4) 使用压力机、千斤顶、锤击(需谨慎)等进行冷矫或局部热矫。</li></ul>

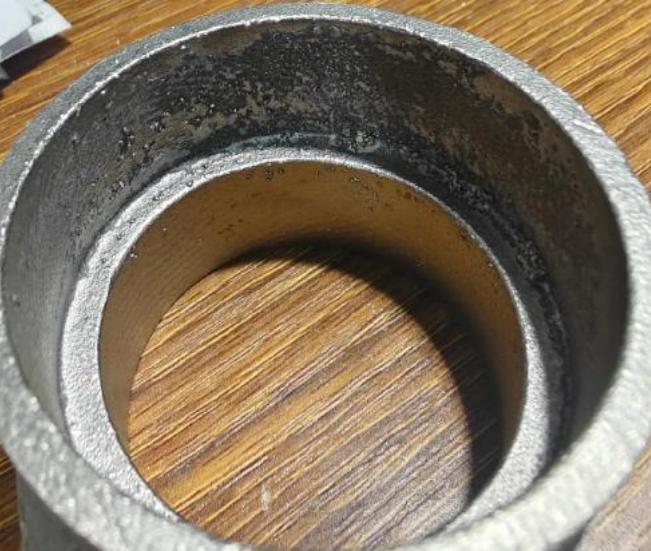
序号	问题描述	问题照片	原因分析	防治措施
1	构件表面存在毛刺

切削过程中产生的锋利边缘或突出物，影响装配、安全和疲劳性能。	强制要求并检查去毛刺工序。

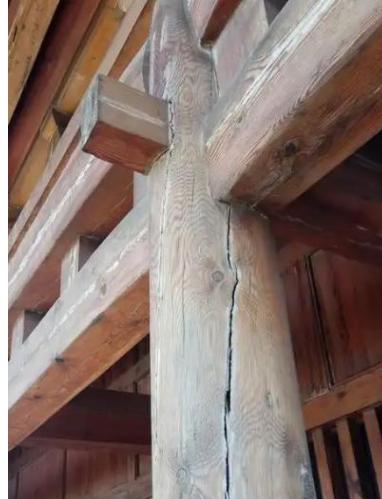
序号	问题描述	问题照片	原因分析	防治措施
1	材料开裂

1) 材料不合格; 2) 未进行防水处理。	1) 材料的进场验收; 2) 购买材料时, 选择优质材料, 尽量避免含有大量节疤或存在缺陷的木材; 3) 对木材进行干燥处理, 以减少湿度变化对木材的影响; 4) 在木材表面涂刷防水涂料, 提高木材的抗湿性。

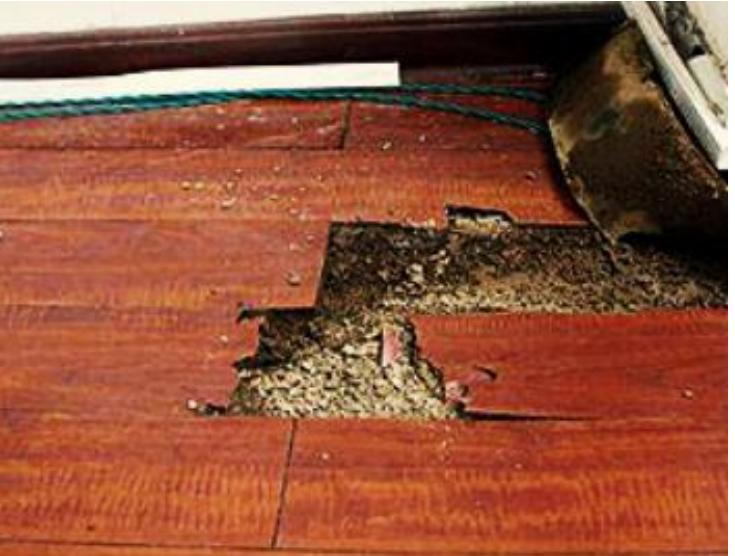
2	木结构腐朽、虫蛀

<p>1) 水分过高：是导致腐朽和霉变的最关键因素（木材含水率长期高于 20%）。渗漏水、冷凝水、地面潮气、雨水浸泡、通风不良等导致木材持续湿润；</p> <p>2) 食物来源：木材本身是昆虫和真菌的食物；</p> <p>3) 氧气和适宜温度：真菌和昆虫生存需要氧气和适宜的温度范围；</p> <p>4) 防护不足：未使用防腐处理木材或防腐处理不当/失效；关键部位（如与混凝土、土壤接触处，檐口、节点）未做特殊防护。</p>	<p>1) 防腐木材：在易腐部位（与土壤/混凝土接触、潮湿环境、隐蔽空间）必须使用符合标准的防腐处理木材（如 CCA、ACQ、CuAz 等）。确保处理质量（载药量、透入度）；</p> <p>2) 防潮设计：确保结构通风良好（设置通风孔、架空层），避免木材与土壤、混凝土直接接触（使用防腐垫块、金属支架、防潮膜）。设置有效的屋面排水、檐口滴水线、泛水板，防止雨水积聚和倒流。墙体设置防潮层；</p> <p>3) 节点保护：关键节点避免积水，采用利于排水的设计（如斜切、留缝）；</p> <p>4) 保持干燥：施工过程中及完成后，避免木材长时间暴露在雨水中或接触地面湿气。确保木材在安装前达到与环境相适应的平衡含水率。</p>
---	----------	---	--	---

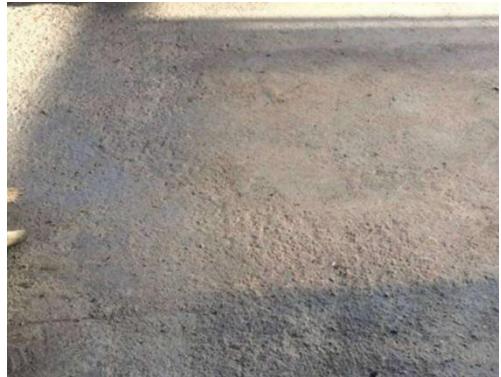
序号	问题描述	问题照片	原因分析	防治措施
1	地面起砂（脱皮）

<p>1) 材料原因：水泥砂浆配合比不够，含砂、含泥量较大； 2) 施工工艺原因：收面存在面层浮浆未清理；施工过程中收面洒水；地面砂浆因放置时间过长，强度及粘结性降低；养护不到位； 3) 环境影响：高温大风天气失水过快。</p>	<p>1) 材料控制：采用 42.5 以上水泥和含泥量小于 2% 的中砂，合理控制配合比；合理选择外加剂； 2) 施工工艺控制：严禁收面时洒水；合理控制施工厚度；合理控制收面时机；吸水率高的基层涂刷水泥浆；合理选用养护方式和控制养护时间； 3) 环境控制：高温大风天气做好防护。</p>
2	地面空鼓

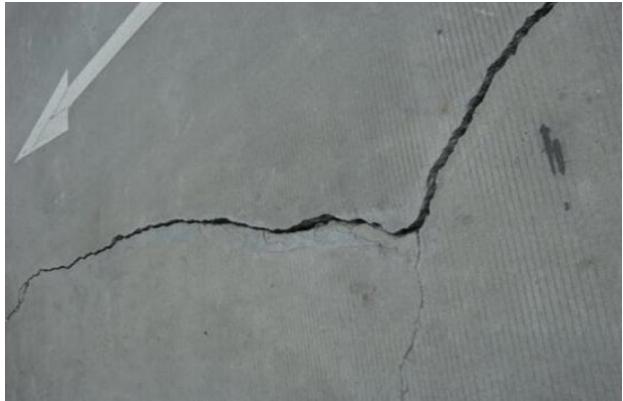
<p>1) 材料原因：水泥砂浆或混凝土配合比不合理，含砂、含泥量较大；水泥过期或受潮； 2) 施工工艺：基层处理不当，表面有浮灰或油污等杂物，基层未拉毛；结合层未涂刷水泥浆；养护不到位。 3) 环境影响：高温、大风天气导致水分蒸发过快；过早施加荷载。</p>	<p>1) 材料控制：选用合格材料，控制配合比；混凝土严禁现场加水； 2) 施工工艺控制：基层清理干净，基层应拉毛，结合层涂刷水泥浆；合理控制施工厚度；合理控制收面时机；合理选用养护方式和控制养护时间； 3) 环境控制：高温大风天气做好防护；施工环境控制在 5-35°，避免过早施加荷载。</p>

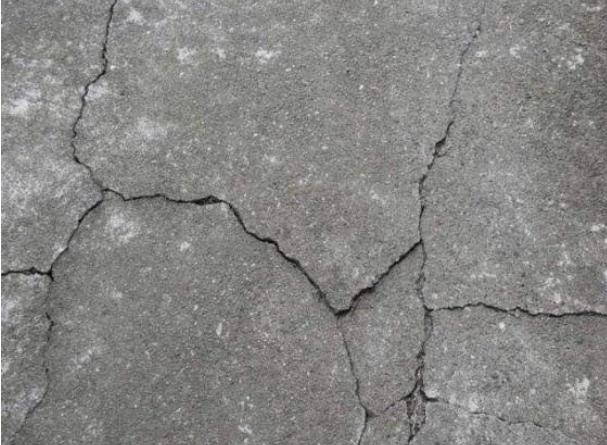
3	地面开裂

<p>1) 材料原因：材料配比不合理，水泥砂浆或混凝土干缩（水灰比过大）；自流平水泥、地坪漆等材料收缩率过高；</p> <p>2) 施工工艺：混凝土施工时振捣不密实；面层过厚（如砂浆层<math>&gt;3\text{cm}</math>）未分层施工；新旧混凝土接缝未处理到位；分隔缝设置不合理；温差变化大，导致材料热胀冷缩；未二次收面；</p> <p>3) 结构性开裂：主体结构沉降导致地面开裂。外部荷载：重型车辆碾压、冲击荷载（如厂房、车库地面）；长期振动（如设备基础附近）。</p>	<p>1) 材料控制：选用合格材料，控制配合比；适当添加外加剂；</p> <p>2) 施工工艺控制：基层清理干净，基层应拉毛，结合层涂刷水泥浆；设计时增加抗裂钢筋，合理设置分隔缝并控制切缝时机；合理控制施工厚度；合理控制收面时机；采用分仓浇筑方式减少应力；合理选用养护方式和控制养护时间；</p> <p>3) 环境控制：待沉降稳定后再攻面层；避开高温大风施工；施工环境控制在<math>5\text{--}35^\circ\text{C}</math>，避免过早施加荷载；避免振动和重载。</p>
---	------	--	--	--

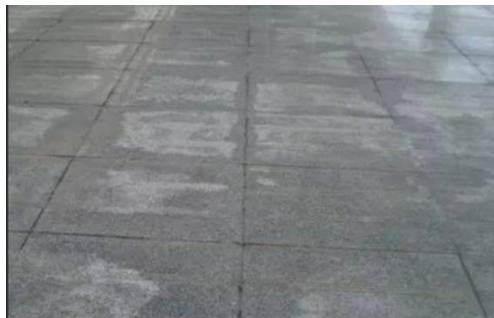
序号	问题描述	问题照片	原因分析	防治措施
1	石材地面泛碱

<p>1) 水泥砂浆中的碱性物质随水分渗出；          2) 石材未做六面防护或防护剂失效；          3) 铺贴后未及时填缝，水汽浸入。</p>	<p>1) 防护处理：石材铺贴前涂刷专用防护剂（防水型）；          2) 材料选择：采用低碱水泥或瓷砖胶；          3) 填缝时机：铺贴 48 小时后用防霉填缝剂密封。</p>
2	瓷砖地面空鼓

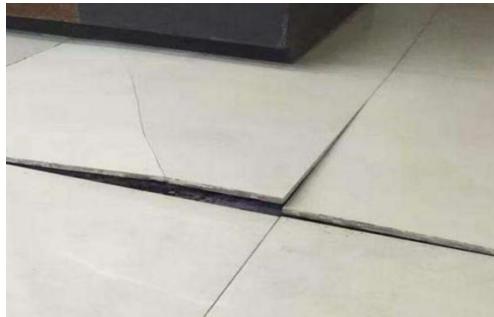
<p>1) 基层处理不干净，结合不牢；基层干燥，水泥砂浆刷不均匀或局部已干；          2) 结合层砂浆太稀；结合层砂浆未压实；          3) 水泥砂浆中水泥掺量太少；面板未用水浸泡；          4) 板块铺贴后，养护期未到即上人。</p>	<p>1) 地砖铺贴前基层应彻底清扫干净，铺砂浆前先浇水湿润。地砖铺贴时，应留缝处理，缝隙宽度为 1~2mm。养护期内围挡保护，并应进行洒水养护。大面积地砖铺贴时，应设置伸缩缝，伸缩缝设置在楼面结构伸缩缝部位；          2) 砂浆应搅拌均匀，拌熟，绝不能用稀砂浆。结合层的砂浆应拍实、揉平、搓毛；          3) 养护期内不得上人和堆放材料。</p>

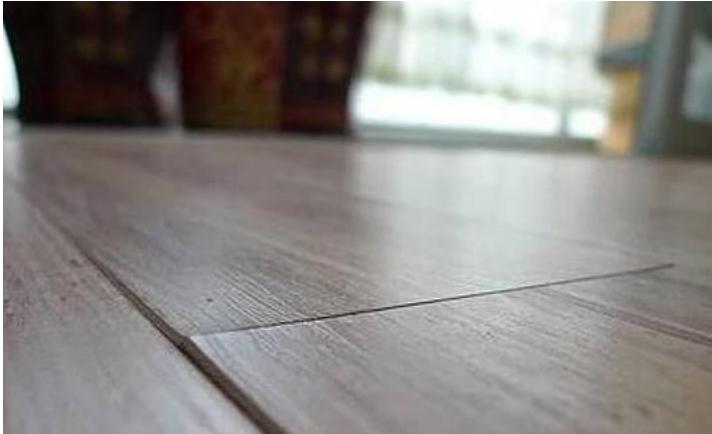
3	实木地板使用一段时间后出现起拱

<p>1) 地板过干，含水率过低； 2) 铺设过紧：铺设时是干燥季节，榫槽拍的过紧，当环境湿度猛增时，地板随环境湿度增加胀宽，由于拼装紧，无处延伸，因而引起起拱； 3) 墙面与地板间未留伸缩缝或留得过小； 4) 地板被水泡：地板被水泡后，地板体积增大，出现大面积起拱现象。</p>	<p>1) 铺设前检查地坪是否平整，尤其是水泥找平面要干透； 2) 免漆实木地板打开包装后首先不应马上铺设，应让其适应外界湿度； 3) 铺设地板过程中不要拼的过紧，应注意：①相对潮湿环境下，地板之间留 0.1mm 拼缝，②相对干燥环境下，地板之间留 0.2mm 拼缝； 4) 地板四周踢脚板下留 10~15mm 的伸缩缝，或预埋一同等宽度的 V 行弹簧卡件； 5) 地板应注意日常养护，避免潮湿遇水等现象。</p>
---	-----------------	--	--	---

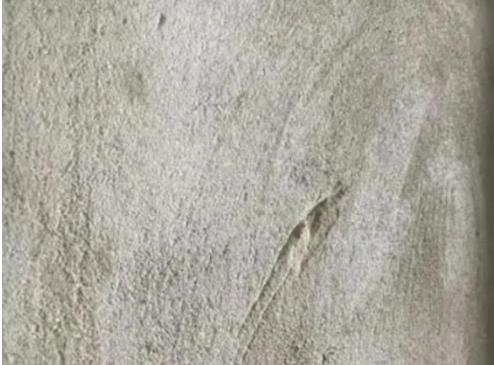
序号	问题描述	问题照片	原因分析	防治措施
1	墙面起砂

<p>1) 材料原因：水灰比过大；水泥标号低；砂含泥量过大；水泥砂浆配合比不合理； 2) 施工工艺不当：基层处理不当，未洒水或吸水过快；未及时养护或养护不到位； 3) 环境影响：低温施工，强度发展缓慢；高温或大风天气水分蒸发过快。</p>	<p>1) 材料控制：合理控制水灰比；选用 42.5 以上标号水泥；选用中砂，含泥量小于 3%；合理控制水泥砂浆配合比； 2) 施工工艺控制：基层处理到位，提前湿水；及时养护； 3) 环境影响：低温天气严禁施工；高温或大风天气及时覆盖养护。</p>
2	墙面空鼓

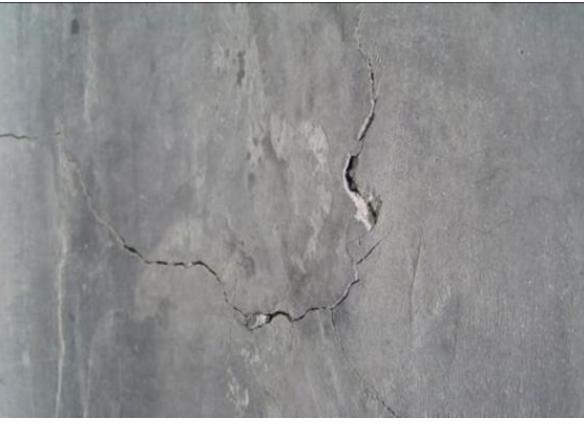
<p>1) 材料原因：水泥砂浆配合比不合理； 2) 施工工艺不当：基层处理不到位，墙面不干净、过于光滑、过于干燥或湿润；单层抹灰过厚；未及时养护或养护不到位； 3) 环境影响：低温施工，强度发展缓慢；高温或大风天气水分蒸发过快。</p>	<p>1) 材料控制：合理控制水泥砂浆配合比； 2) 施工工艺控制：基层处理到位，彻底清除浮灰、油污、脱模剂等，必要时用钢丝刷或高压水枪冲洗。混凝土墙面拉毛；涂刷界面剂；不同材质交接处挂钢丝网；提前洒水湿润；分层抹灰；及时养护； 3) 环境控制：低温天气严禁施工；高温或大风天气及时覆盖养护或增加养护频率。</p>

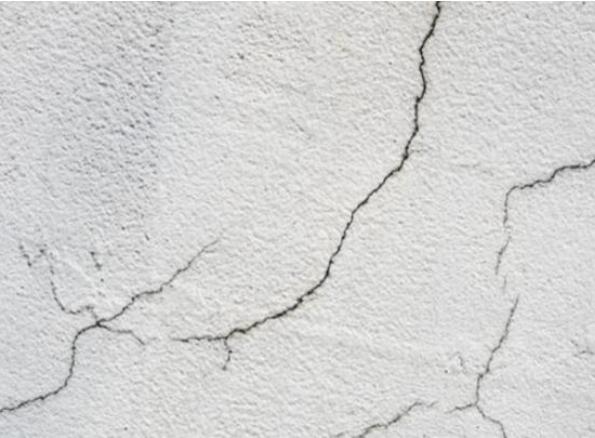
3	墙面裂缝

<p>1) 材料原因：水泥砂浆配合比不合理；      2) 施工工艺不当：基层处理不到位，墙面不干净、过于光滑、过于干燥或湿润；抹灰层过厚；不同材料交接处未挂网；结构荷载变形；施工缝（伸缩缝）留置不当；未及时养护或养护不到位；      3) 环境影响：低温施工，强度发展缓慢；高温或大风天气水分蒸发过快。</p>	<p>1) 材料控制：合理控制材料配合比，过期水泥、含泥量&gt;3%的砂、人工搅拌砂浆、落地灰严禁使用；      2) 施工工艺控制：墙体进行拉毛处理；不同交接处挂网；管线开槽处修补到位；基层提前湿水；分层抹灰，厚度过大时，加设钢丝网；合理设置分隔缝（间距3-6m）；及时养护到位；      3) 环境控制：低温天气严禁施工；高温或大风天气及时覆盖养护或增加养护频率。</p>
4	电线槽部位空鼓、开裂

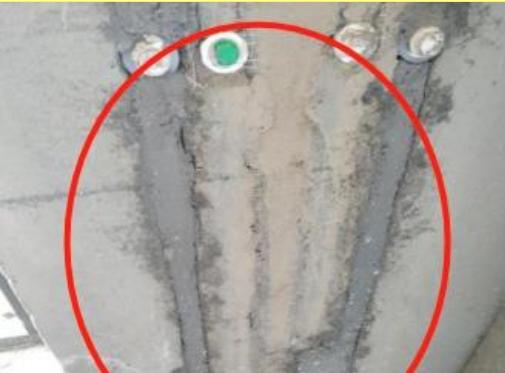
<p>1) 抹灰后开槽或水平开槽长度超过500mm；      2) 开槽宽度与深度不满足要求，线管过密导致封堵不密实；      3) 线管固定不牢固封堵前明显松动；      4) 补槽前基层未提前浇水湿润，未清理干净；      4) 补槽未分层作业，一次成活；      5) 补槽后养护不及时。</p>	<p>1) 提前策划管线排布，严禁抹灰后开槽或水平开槽长度超过500mm；      2) 开槽前应先弹线定位，用开槽机控制开槽宽度与深度，其中开槽深度应满足dn+15mm，宽度宜满足dn+30mm；      3) 线管两根及以上时应控制管与管之间至少留有5mm空隙，确保补槽砂浆能填满，同时线管须采用专用管卡进行固定；      4) 修补前将线槽底部清理干净并浇水湿润，使用与基层标号相近的砂浆进行补槽并分层压实；      5) 定期进行浇水养护，保证砂浆强度。</p>

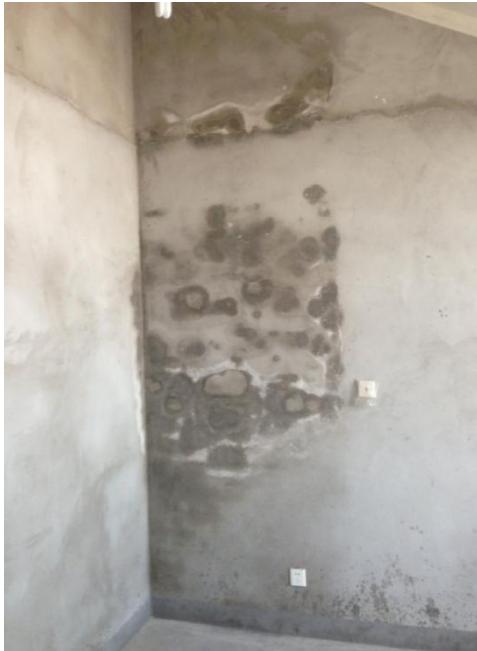
序号	问题描述	问题照片	原因分析	防治措施
1	墙体返潮渗漏

<p>水平灰缝砂浆饱满度不足 80%；竖向灰缝存在假缝、瞎缝、透明缝，为雨水渗漏预留了内部通道。</p>	<p>1) 改善砂浆和易性，推广“三一砌筑法”，严禁用干砖砌墙，确保灰浆饱满度和提高粘结强度； 2) 灰缝应横平竖直，厚薄均匀，水平灰缝厚度及竖向灰缝宽度宜为 10mm，但不应小于 8mm，也不应大于 12mm； 3) 水平灰缝和竖向灰缝的砂浆饱满度，按净面积计算不得低于 90%。</p>

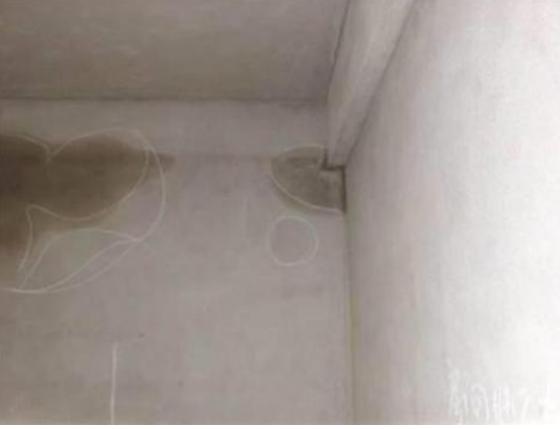
2	顶砌部位渗漏

<p>顶砌筑砂浆不饱满，技术间歇不满足 14d 要求，后期墙体下沉导致抹灰层开裂出现渗漏。</p>	<p>1) 填充墙砌至接近梁、板底时，应间隔 14 天后，再将其补砌挤实，并用水泥砂浆将斜向砖缝嵌填密实；      2) 提前预制混凝土三角砖，斜砌砖高度 18–20cm 为宜，斜砌砖角度 45–60 度为宜。</p>
3	外墙施工洞口渗漏

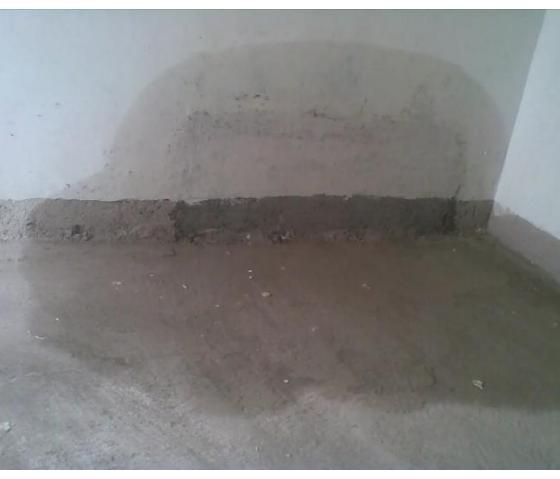
<p>外墙施工洞口封堵不密实，出现渗漏。</p>	<p>1) 穿墙钢管或悬挑型钢取出孔洞内钢管及预埋件，并将杂物垃圾清理干净；      2) 基层凿毛湿润：孔洞周壁凿毛，并浇水湿润周边范围 100mm 以上；      3) 两侧支模：支洞口两侧模板，模板超出洞口上方 100mm；      4) 浇筑混凝土：浇筑高于墙体混凝土等级一个强度等级的细石混凝土（掺防水剂和膨胀剂），充分捣密实；      5) 两侧拆模：混凝土两侧模板在 2~3d 后拆除；      6) 凿除突出混凝土：拆模后，凿除表面凸出的多余混凝土，并修补好混凝土缺陷；      7) 外墙处理：在混凝土墙外侧孔洞及周边分多遍涂刷 1.0mm 厚 JS 防水，涂刷范围超出孔洞周边 50mm。</p>

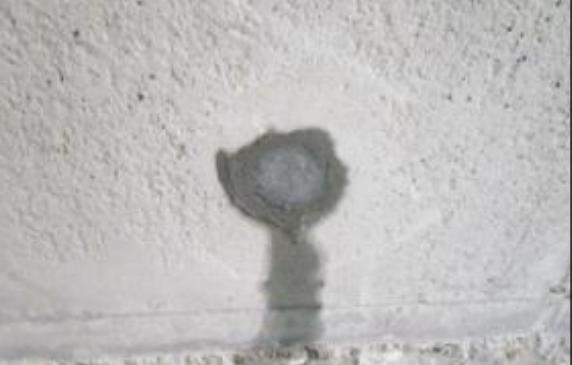
4	外墙穿墙螺杆孔渗漏

<p>外墙穿墙螺杆未封堵或封堵不密实出现渗漏。</p>	<p>1) 外侧堵塞工艺一：封堵前必须清理干净孔内杂物。从墙外侧向孔内敲入锥形胶塞。皮塞直径必须略大于对拉螺栓孔径，以保证对拉螺栓孔与橡胶塞间密封；</p> <p>2) 外侧堵塞工艺二：剔除对拉螺杆中使用的塑料垫块，对未使用成品塑料垫块的螺杆孔，需进行扩孔处理，将扩孔部分的 PVC 管剔除，扩孔深度不小于 20mm、扩孔直径每侧不小于 20mm，螺杆孔外侧使用防水砂浆封堵密实（40mm~60mm 深），待砂浆凝固后外侧涂刷两道 JS 防水涂料；</p> <p>3) 内侧堵塞：用发泡胶封堵时，从内侧往螺栓孔中注入聚氨酯发泡胶，可打满孔洞，也可在外边预留 20~30m 待发泡胶干硬后用水泥砂浆封堵。用砂浆封堵时，从内侧堵塞 1:2 干硬性水泥砂浆（添加防水剂及膨胀剂）至外侧橡胶塞处并压实抹平。</p>
---	-----------	--	-----------------------------	---

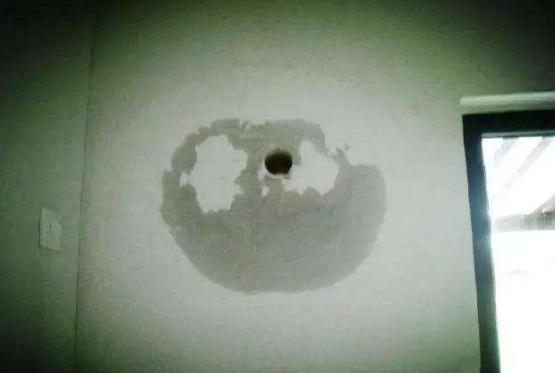
5	外墙空调预留洞渗漏

空调预留洞倒坡	<p>1) 放线定位: 按要求在模板上弹线定位, 绑扎钢筋时应避开预留管位;</p> <p>2) 安装套管: 放入 U-PVC 管并牢固地固定在模板上, 控制坡度为内高外低, 内外高差 20mm;</p> <p>3) 混凝土浇筑: 浇筑混凝土前应检查空调孔管是否遗漏, 位置是否准确, 安装是否牢固验收合格后方可浇筑混凝土;</p> <p>4) 管道接长: 用小一号的 U-PVC 管接长预埋的 U-PVC 管与饰面或保温层面平齐, 接管应胶接或用牢固且不渗漏的可靠连接方法。</p>
6	空调板、建筑腰线等部位渗漏

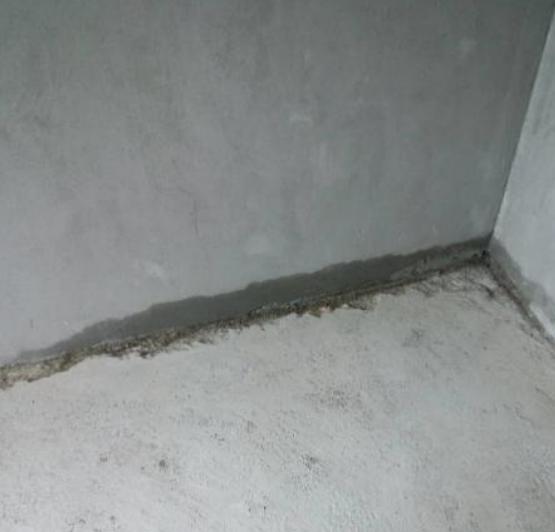
<p>1) 空调板未设置混凝土反坎, 空调板防水施工泛水高度不足;</p> <p>2) 未设置防水加强层, 防水施工较差, 防水涂刷不均厚度不足;</p> <p>3) 腰线部位基层砌筑墙体开裂造成渗漏;</p> <p>4) 未向外找坡或找坡不明显, 未设置滴水线或鹰嘴。</p>	<p>1) 混凝土反坎: 空调板及外墙突出线条部位根部应随主体一次浇筑 200mm 高混凝土反坎;</p> <p>2) 结构一次找坡或水泥砂浆找坡层: 阴角处抹圆角, 半径大于 100mm; 砂浆最薄处不得小于 15mm, 向外找坡不小于 2%;</p> <p>3) 防水层: 根部应设置防水加强层, 防水层施工厚度不得小于 1.5mm, 涂刷均匀, 防水加强层上翻在板顶不小于 300mm;</p> <p>4) 保护层: 抹 20mm 厚(最薄处)水泥砂浆保护层, 做好找坡;</p> <p>5) 饰面层: 按照外饰面做法施工, 并在檐下三边做滴水线。</p>

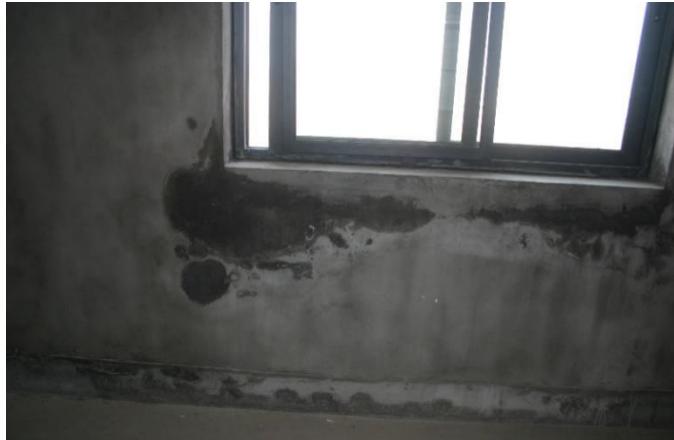
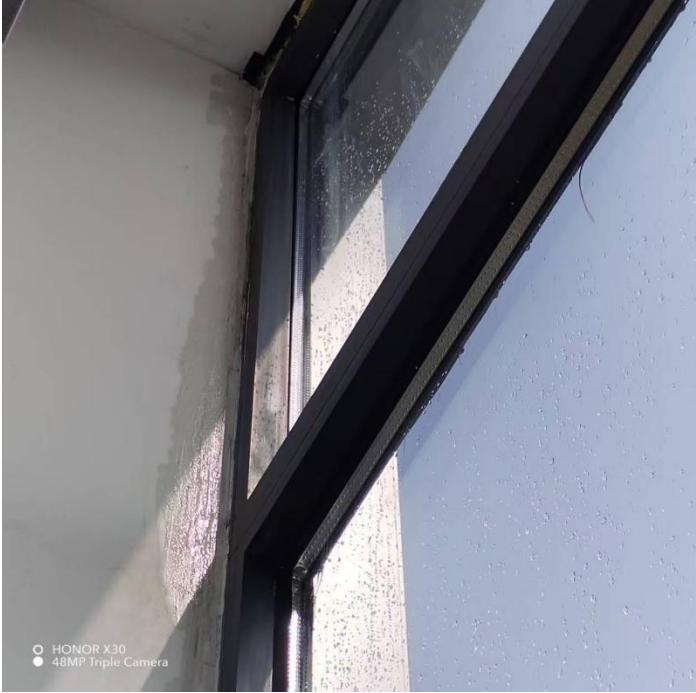
序号	问题描述	问题照片	原因分析	防治措施
1	外窗周边渗漏

<ul style="list-style-type: none"><li>1) 砌筑外墙未设置混凝土窗台板,或窗台板深入墙体尺寸不足,窗台板后浇筑不密实导致渗漏;</li><li>2) 窗框与外窗洞口尺寸不匹配,窗框尺寸明显小于外窗洞口尺寸,采用干砖填塞,导致渗漏;</li><li>3) 窗框四周发泡填塞不密实,胶本身质量不合格导致渗漏;</li><li>4) 未设置企口,外窗台高于内窗台导致倒呛水,导致积水渗漏;</li><li>5) 窗楣位置未设置鹰嘴或滴水槽;</li><li>6) 外窗洞口四周未涂刷防水涂料。</li></ul>	<ul style="list-style-type: none"><li>1) 对于砌体墙,窗洞下口应设计宽与墙厚相同、高度不小于 100mm、长度每边伸入墙内不少于 240mm(不足 240时通长设置)的混凝土窗台板,并严禁后浇筑;</li><li>2) 外窗洞口预留尺寸与窗框加工尺寸偏差不得大于30mm,不允许采用射钉固定窗框,间隙大于30mm时,须采用微膨胀细石混凝土封堵密实;</li><li>3) 发泡填塞前清理干净,并将窗框与洞口间的缠绕保护膜撕去,冬季使用专用发泡胶,发泡胶须填满缝隙,超出门窗框外的发泡胶应在其固化前用手或专用工具压入缝隙中,严禁固化后用刀片切割。发泡胶固化后取出临时固定的木楔,并在其缝隙中打入发泡胶并用专用工具压入缝隙中,同样不得在固化后用刀片切割;外墙砂浆找平层施工完成后在面层施工前打中性硅酮密封胶,并确保胶缝饱满、均匀、连续;</li></ul>

<p>4) 企口高度应根据饰面做法或副框尺寸确定，饰面较厚时应增加企口或副框高度，无副框时应保证饰面完成后压门窗框 5mm，有副框时饰面完成面应与副框顶平齐。企口宽度根据墙厚及门窗安装位置或有无副框确定，但不得小于 50mm；窗台外侧抹灰后坡度不应小于5%；</p> <p>5) 窗台上部应做滴水槽或鹰嘴并与墙体抹灰同时施工；窗楣应向外放坡，坡度不小于5%。</p>
--	--	---

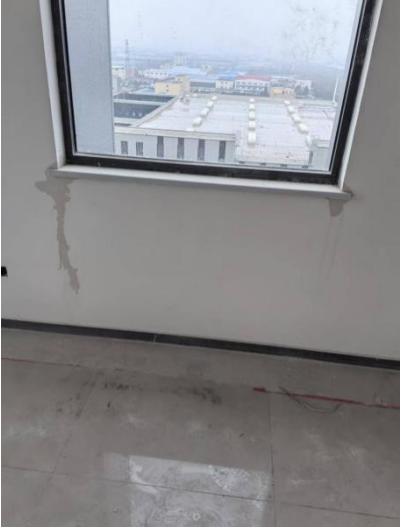
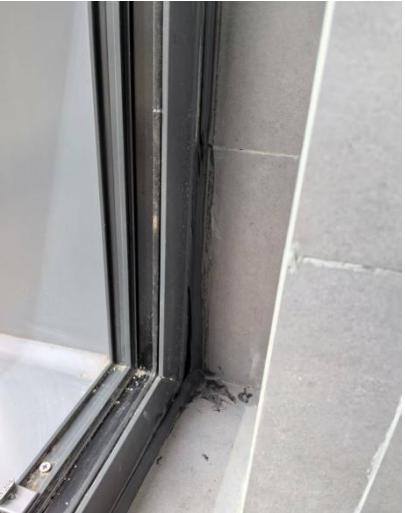
2	外窗框渗漏

<p>1) 外窗拼接质量粗糙，未密封处理，出现渗漏； 2) 螺钉与窗框连接处未进行防水密封处理，出现渗漏； 3) 推拉窗下滑槽无排水孔或排水孔堵塞造成雨水倒流渗水。</p>	<p>1) 铝合金门窗的加工、拼装应充分利用机械化生产，提高加工精度； 2) 铝合金门窗加工制作精度要求在同一平面高低差≤0.4mm，装配间隙≤0.3mm； 3) 外窗拼接与螺钉固定点需带胶作业，确保密封效果； 4) 下滑槽应开设排水孔，安装后应检查排水孔是否有堵的情况，保证槽内积水能顺畅排出。</p>

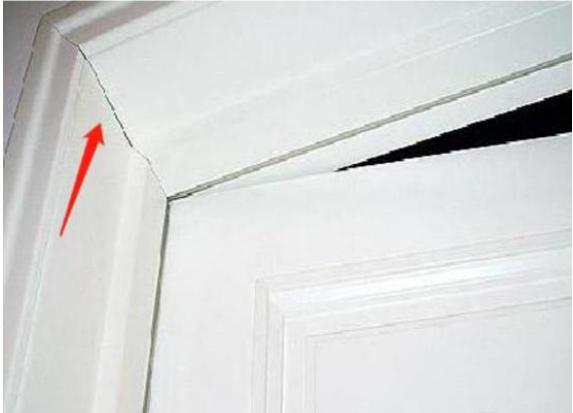
序号	问题描述	问题照片	原因分析	防治措施
1	拼缝不严密、裁口毛刺

<ul style="list-style-type: none"> <li>1) 拼缝、裁口加工不准确；</li> <li>2) 进场验收不严格；</li> <li>3) 不注意成品保护；</li> <li>4) 安装时不拼装到位。</li> </ul>	<ul style="list-style-type: none"> <li>1) 择优选择正规的供应商；</li> <li>2) 加强进场材料的核对验收；</li> <li>3) 运输、存放轻拿轻放、按规定分类堆放防止变形；</li> <li>4) 拼装时首件必检和样板验收，加强过程检查验收。</li> </ul>
2	标高、垂直度、开启灵活性差

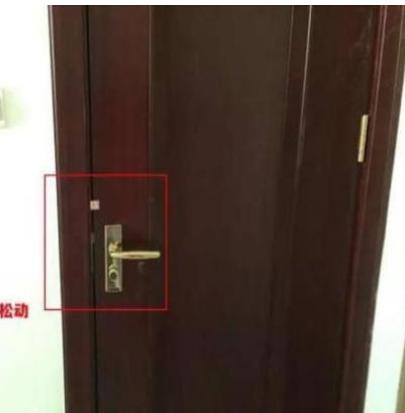
<ul style="list-style-type: none"> <li>1) 门、窗框安装不方正；</li> <li>2) 五金件(合页)选择不正确、安装位置不准确，未上牢拧紧；</li> <li>3) 密封条安装不平顺，</li> </ul>	<ul style="list-style-type: none"> <li>1) 安装时吊垂直度、水平度，用木楔临时固定好，测量并调整对角线达到一样长后用铁角固定；</li> <li>2) 按规范、说明书选用合格的五金件，安装位置准确，上牢拧紧；</li> <li>3) 密封条在槽内卡平卡顺。</li> </ul>

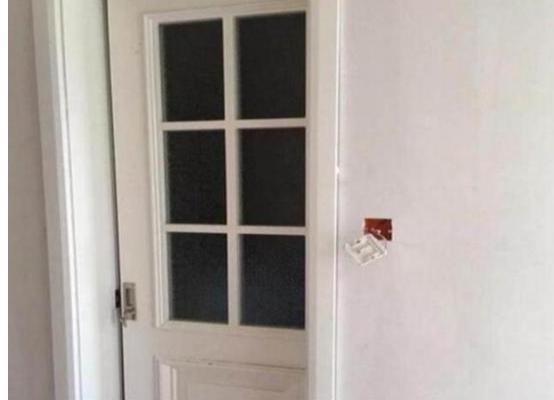
3	框与扇之间缝隙较大

<p>1) 门洞尺寸测量不准确;      2) 框扇不配套;      3) 门框安装不方正;      4) 木门热胀冷缩。</p>	<p>1) 下单生产前反复核实门洞尺寸，确保准确无误；      2) 按需留缝隙要求配套生产、配套存放；      3) 门框安装过程复核中对角线；      4) 所用木材需干燥，含水率符合规范要求。</p>
4	连接片间距较大

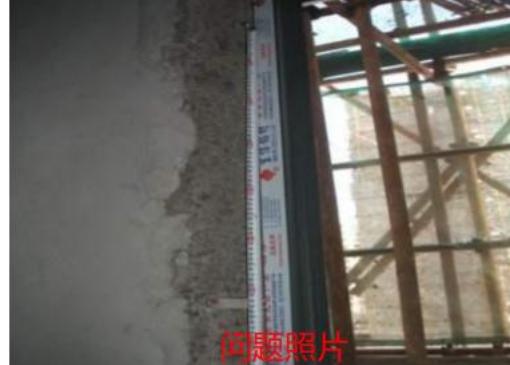
<p>1) 安装时未严格按照要求设置连接片，或者砌筑时窗框固定混凝土块未按照要求留设；      2) 连接件间距过大，使用过程中开、关及风压等外力条件作用下，窗框易松动，容易造成渗漏等问题。</p>	<p>1) 门窗框安装应采用镀锌连接片，在框型材室内外两侧双向固定；      2) 固定点的数量与位置应根据铝门窗的尺寸、荷载、重量的大小和不同开启形式、着力点等情况合理布置，中间间距宜为400–500mm，角部小于150mm，采用射钉直接固定在混凝土块上，不得固定于砖墙或者灰缝上；      3) 连接片严禁直接在保温层上进行固定。</p>

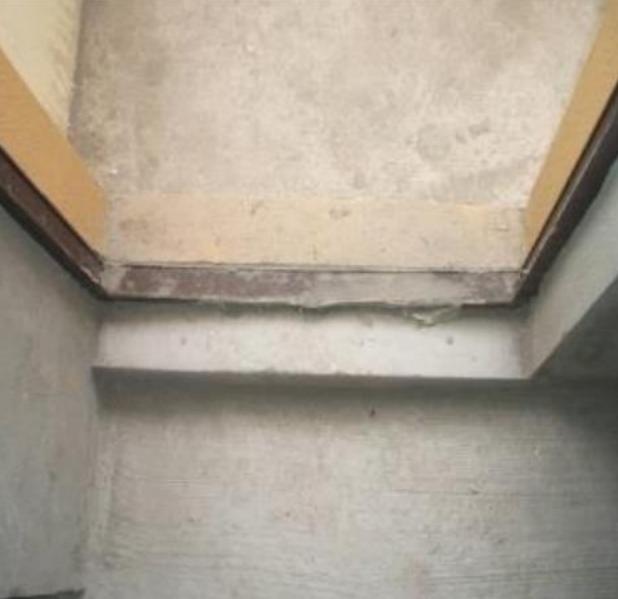
5	门窗框折弯、变形

<p>1) 安装好门窗框时,未采取有效的保护措施,致使窗框被混凝土、砂浆、油漆等污染、腐蚀;</p> <p>2) 频繁进出的门窗框底部变形等。</p>	<p>1) 铝合金门窗装入洞口临时固定后,应检查四周边框和中间框架是否用规定的保护胶纸和塑料薄膜封贴包扎好,再进行门窗框与墙体之间缝隙的填嵌和洞口墙体表面装饰施工,以防止水泥砂浆、灰水、喷涂材料等污染损坏铝合金门窗表面;</p> <p>2) 频繁进出的门窗框周边应最后安装并使用硬质防护,防止施工过程中对门下口破坏变形。</p>
6	门窗框返潮、变形

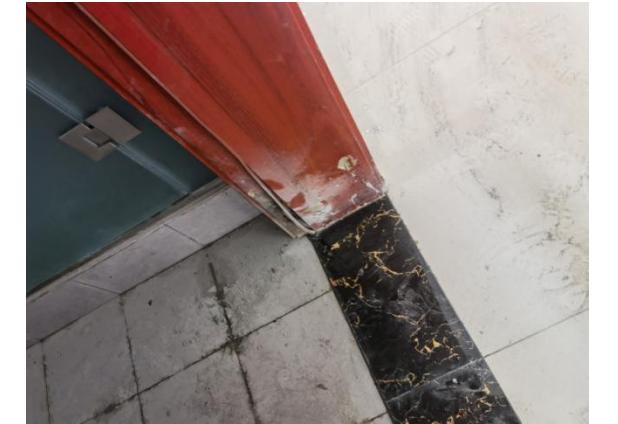
<p>1) 有水房间以及室外门使用木门时根部未做防潮处理;</p> <p>2) 门窗紧贴地面安装,容易造成水气窜流。</p>	<p>1) 涉及区域以及室外尽量设计采用金属门窗,避免室外长期日晒雨淋变形;</p> <p>2) 门窗根部不应贴地安装,需预留 5-10mm 缝隙打胶密封,根部 15-20cm 范围内设置金属或石材防潮板。</p>

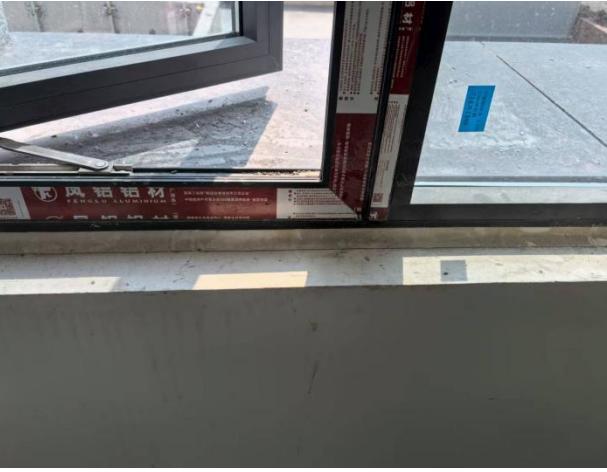
7	密封性能差

<ul style="list-style-type: none"> <li>1) 门窗塞缝不密实，漏风；</li> <li>2) 门窗打胶质量差，开胶；</li> <li>3) 密封胶质量不合格；</li> <li>4) 型材拼装不严，漏风。</li> </ul>	<p>1) 门窗塞缝宽度不大于 15mm 时使用发泡剂填塞密实，大于 15mm 时使用砂浆填塞，大于 30mm 时须采用微膨胀细石混凝土封堵密实，严禁干砖封堵；</p> <p>2) 门窗打胶应连续作业，确保顺直饱满，厚度不小于 1.5mm，宽度不小于 20mm，优先在抹灰基层上打胶提高粘结力；</p> <p>3) 严格控制密封胶质量，选用品牌胶，打胶完成后应做剥离试验验证密封胶质量是否合格；</p> <p>4) 外窗型材拼装部位须带胶作业确保密封性。</p>
8	外平开窗脱落

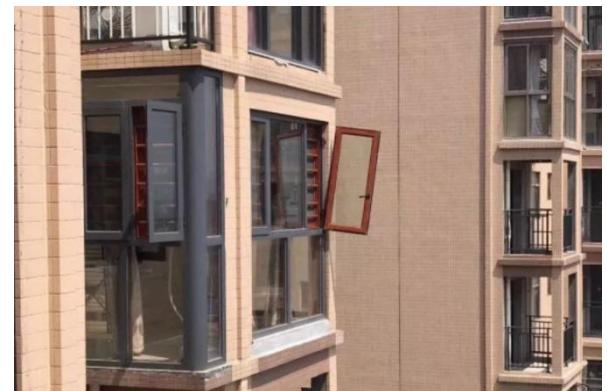
<ul style="list-style-type: none"> <li>1) 外窗质量不合格，偷工减料，型材与壁厚等不满足要求；</li> <li>2) 承重的五金质量不合格，承重不够，时间长生锈；</li> <li>3) 安装不规范，安装时螺丝质量差，螺丝不配套、打偏不受力或螺丝少打、漏打。</li> </ul>	<p>1) 严格控制原材质量，根据设计及规范要求提前对厂家进行考察、样品进行封样，进场验收严格进行实测；</p> <p>2) 选用配套五金，同时安装完成后挨个检查安装质量，确保外窗框与窗扇安装牢固，开启灵活、关闭紧密，无倒翘；</p> <p>3) 7 层及以上民用建筑不宜采用外平开窗，确需采用时应安装防坠落装置。</p>

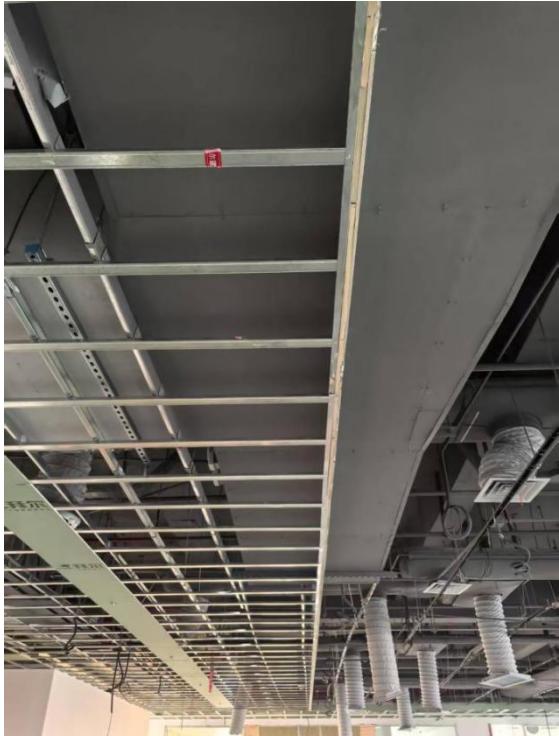
序号	问题描述	问题照片	原因分析	防治措施
1	吊杆固定不牢、数量不足

<p>1) 吊杆固定方式不当或固定件质量不合格，使用过程中出现松动、脱落，当受风力等外力作用时产生明显的晃动或变形；</p> <p>2) 吊杆的数量未达到设计要求或规范标准，导致吊顶的支撑力不足，在受到外力作用时，由于支撑点不足而产生明显的变形或损坏。</p>	<p>1) 选用质量合格的吊杆和固定件，确保其规格型号与吊顶材料相匹配。在设计阶段应充分考虑吊顶的荷载和支撑需求，合理设置吊杆的数量和分布位置；</p> <p>2) 按设计要求弹线，确定吊点位置，主龙骨端部或接长部位增设吊点，吊杆距主龙骨端部距离不得大于 300mm，当大于 300mm 时应采取加固措施。当吊杆长度大于 1.5m 时，应设置反支撑，当吊杆与设备相遇时，应调整并增设吊杆；吊杆长度小于 1000mm 时，直径不小于 6mm；吊杆长度大于 1000mm 时直径不小于 8mm；严禁用铁丝作吊杆；</p> <p>3) 吊顶面积较大或荷载较大的区域，采取相应的加固措施增加吊杆数量以提高吊顶的支撑力。</p>

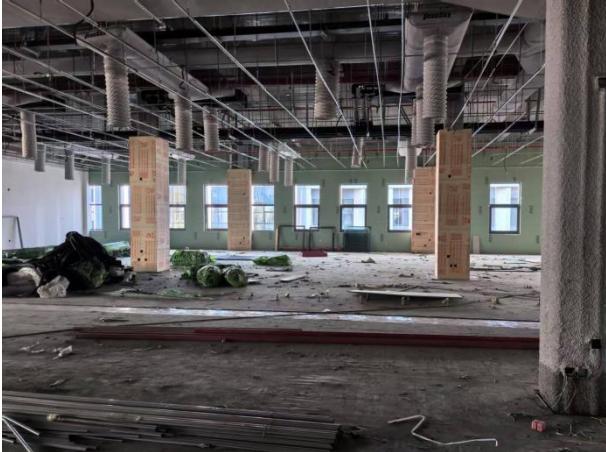
序号	问题描述	问题照片	原因分析	防治措施
1	龙骨固定不牢、变形

<p>1) 龙骨与结构连接不稳，主龙骨、次龙骨在纵横方向上不顺直，有扭曲、歪斜现象；          2) 龙骨高低位置不匀，使得下表面拱度不均匀、不平整，甚至呈波浪形；          3) 转角龙骨未固定，经过短期使用产生变形。</p>	<p>1) 龙骨施工之前，在四周墙面或柱面上，按吊顶高度要求弹出标高线，弹线清楚，位置正确；          2) 将龙骨与吊杆固定后，按标高线调整龙骨标高，调整时要拉通线，大房间可根据设计要求起拱，拱度一般为房间短向的千分之一到千分之三；          3) 对于不上人吊顶龙骨安装时，龙骨上不应挂放任何施工安装器具；对于大型上人吊顶，龙骨安装后，应为机电安装或其他作业人员铺设通道板，避免龙骨承受过大的不均匀荷载而产生不均匀变形；          4) 转角位置龙骨做加强处理，增加副龙骨斜撑，大面积龙骨安装完成后应放置一段时间待应力完全释放后再进行封板。</p>

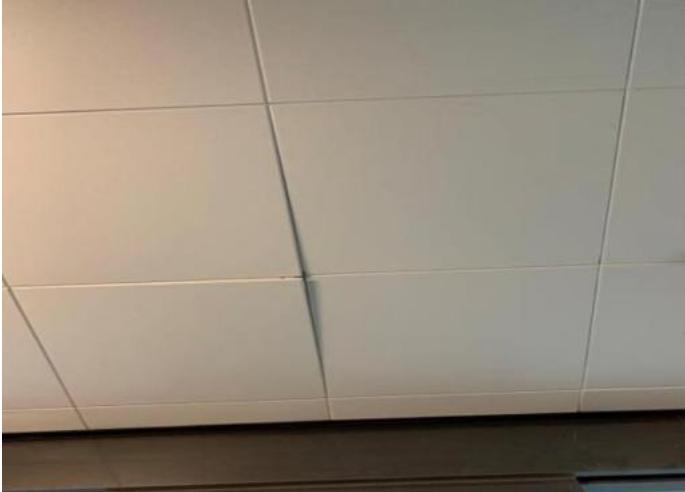
序号	问题描述	问题照片	原因分析	防治措施
1	铝板吊顶不平

<p>1) 吊杆与龙骨施工不规范，铝板安装前未系统调平、调直； 2) 轻钢龙骨吊顶主龙骨挂件与次龙骨挂钩未正反安装，封板后因吊顶板自重易导致龙骨受力不平衡； 3) 进场材料封样、验收不严谨，铝板太薄； 4) 铝板安装就位时顺序流向不合理； 5) 设计因素、铝板长度过长，受自身重力影响、铝板变形下坠。</p>	<p>1) 严格按照规范和设计要求控制龙骨规格和间距，铝板安装前系统性检查吊杆及龙骨的顺直度与平整度； 2) 在深化设计阶段需控制设计排版单片铝板的面积； 3) 铝板安装宜从中间向两端或从一端向相反一端有序安装； 4) 严控进场铝板原材厚度，避免漆膜过厚导致铝板厚度缩水。</p>

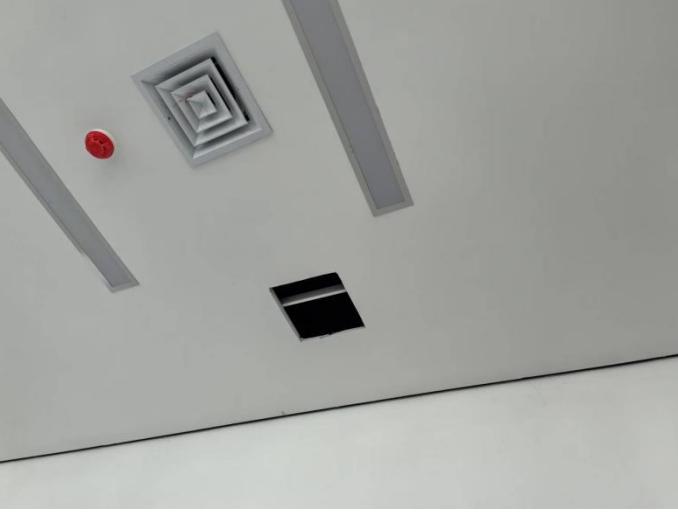
2	石膏板吊顶检修口周边吊顶开裂

<p>1) 前期策划不到位；      2) 技术交底不清，交底过程做法不明确；      3) 检修口周边加固不到位。</p>	<p>1) 综合考虑空调、消防等配套单位顶面检修的要求；      2) 合理设置检修口的位置；      3) 针对检修口部位施工节点需进行二次深化设计，在检修孔四周加固轻钢龙骨或型钢龙骨，四角增加丝杆吊筋或型钢吊杆。</p>
3	石膏板吊顶转角部位吊顶开裂

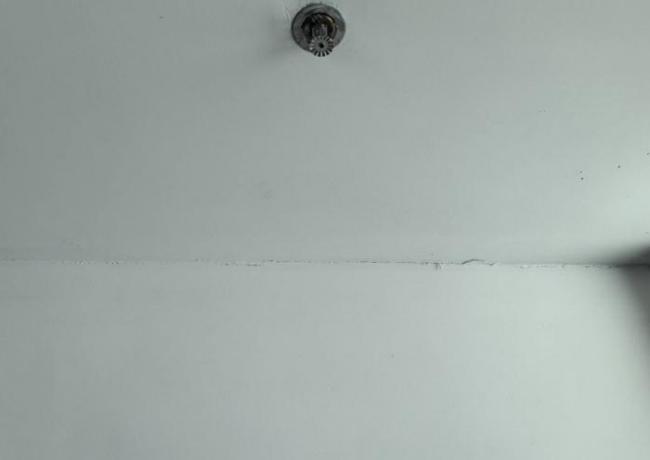
4	石膏板吊顶与墙交接部位开裂

<p>1) 墙边的龙骨自由端大于300mm，吊顶受力不均变形开裂；      2) 墙面平整度偏差大，石膏板与吊顶交接部位涂饰施工加设角线后存在约束力，导致开裂。</p>	<p>1) 严格控制吊顶间距与龙骨间距，确保满足设计及规范要求；      2) 石膏板吊顶与墙交接增加防裂工艺槽，避免硬碰硬产生约束裂缝。</p>
5	格栅吊顶歪斜、不平

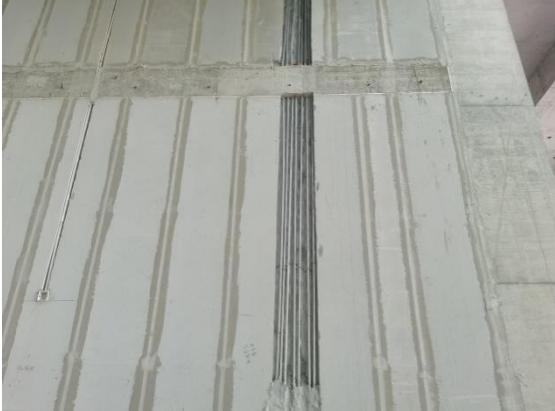
3	后开槽不合规

<p>1) 板材强度问题；          2) 机电开槽位置在接缝部位；          3) 机电施工开槽未用专用切割机，切槽方式不正确。</p>	<p>1) 进场进行验收，保证板材的强度符合要求；          2) 与甲方沟通，对不合适位置的线管、线盒位置进行变更调整；          3) 画线要准确，使用专业的切割工具，采用正确的切割方法。</p>
4	板缝处理不到位，出现开裂

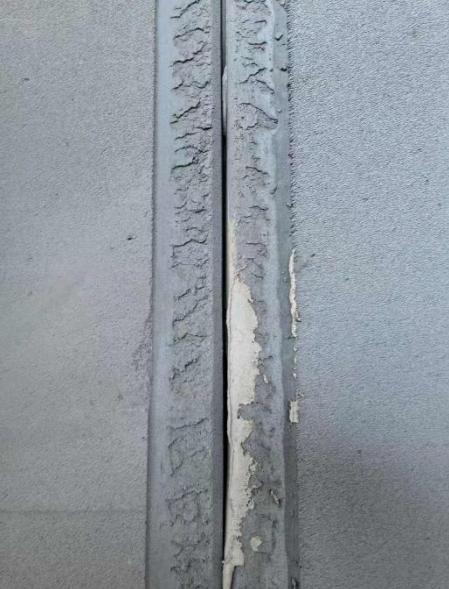
<p>拼缝部位粘接砂浆不饱满，拼缝部位未挂设网格布，养护缺失。</p>	<p>1) ALC 轻质隔墙板与板之间榫卯自然咬合，无挤胶粘形成变形缝；安装后稳定期一周以上贴网 格布胶粘封闭板面装饰作业必须在板缝处粘结耐碱玻纤网格布抗裂，网格布宽度不得小于100mm，沿板缝居中设置。面层装饰材料宜采用弹性材料进行装饰施工；          2) 如有粉刷层，建议采用石膏砂浆粉刷，收缩性小，减少墙体开裂的风险；          3) 装饰抹灰应与水、电、暖、卫和通讯等密切配合，各部位的预埋、预留要全部完成并经检查 验收合格后才能进行，禁止事后凿洞、打眼和剔槽；          4) 面层施工后应及时养护，3 天内禁止一切碰撞。</p>

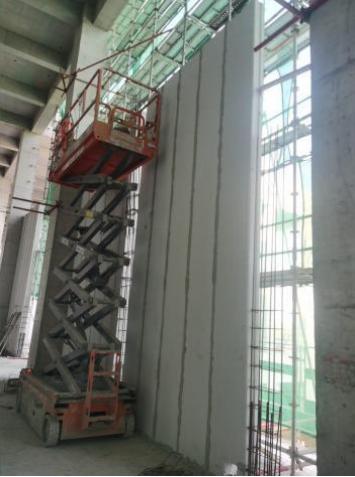
5	ALC 板材三面无固定端，墙体不稳

<p>1) 端部构造柱未提前施工； 2) 墙体安装后未采取有效的固定措施。</p>	<p>1) 建议提前施工构造柱，保证 ALC 板与混凝土结构可靠连接； 2) ALC 板安装完成后，校正垂直度和平整度后墙体两侧支撑加固。</p>
6	ALC 拼缝部位挂网抹灰不平整

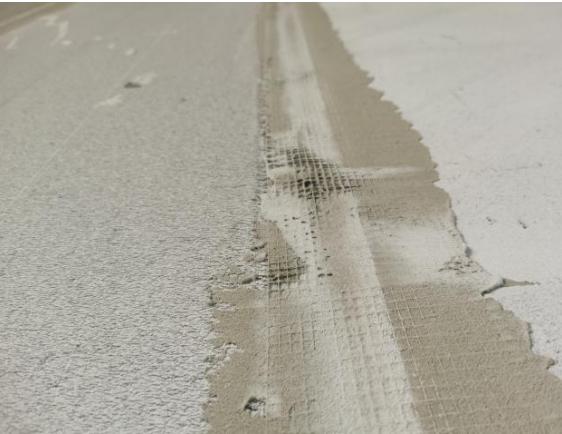
<p>1) 挂网前基层未清理干净； 2) 玻纤网未伸展平整。</p>	<p>1) ALC 拼缝部位挂网抹灰前基层清理干净； 2) 玻纤网宽度统一，伸展平整； 3) 施工完成后检查垂直度，平整度。</p>

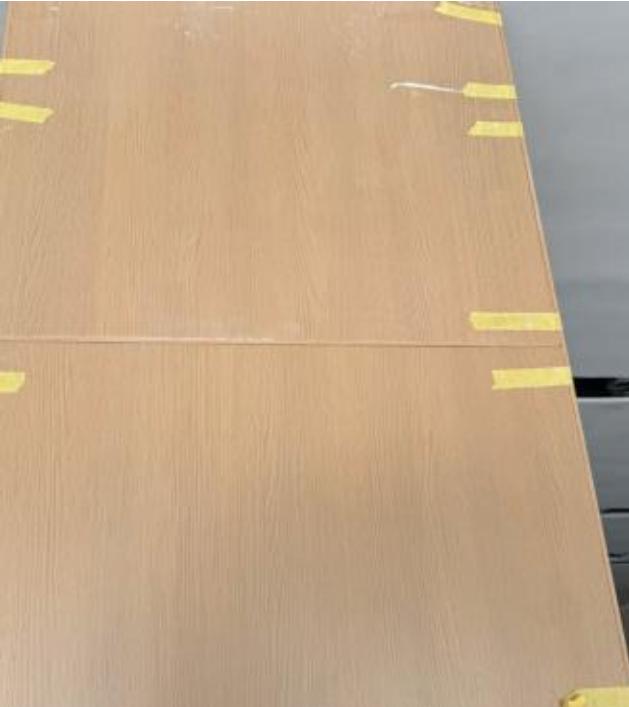
序号	问题描述	问题照片	原因分析	防治措施
1	强度不足、环保不达标、粘接强度低、耐水性差

<p>1) 厂家以次充好，进场材料与封样材料不一致； 2) 表面硬度不足，减少了耐磨层涂布次数； 3) 原材料厂家未对每批次基材含水率、甲醛释放量进行抽检； 4) 原材料储存不当，受潮或暴晒后性能劣化。</p>	<p>1) 严格落实原材料封样制度，提前确定材料种类、颜色、品牌等要素； 2) 严格供应商筛选，产品批次能够追根溯源； 3) 工程现场随机取样检测； 4) 石材进行六面防护处理； 5) 材料进场后根据特性进行分类储存，下垫上盖，避免成品破坏及其他损害。</p>

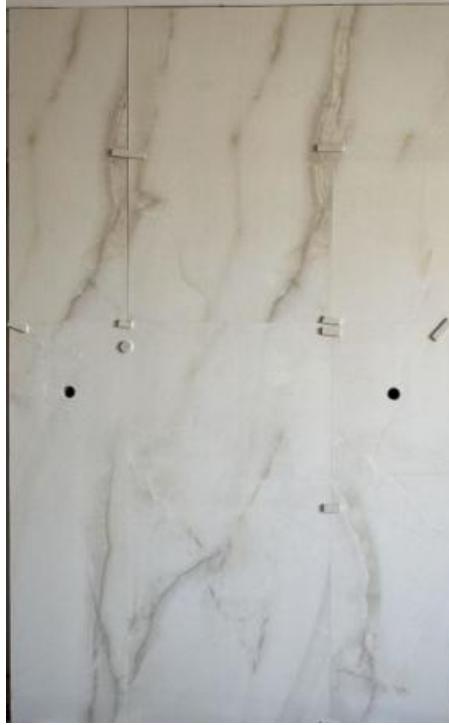
序号	问题描述	问题照片	原因分析	防治措施
1	石材墙面平整度、观感度差

<p>1) 基层处理缺陷: 基层不平整、强度不足、未涂刷界面剂;</p> <p>2) 天然石材弯曲强度不足, 薄板未做背筋, 易翘曲;</p> <p>3) 施工工艺未采用满粘法, 大规格石材未使用调平器, 工序交叉破坏水电开槽震动等影响成品质量。</p>	<p>1) 基层找平处理, 增强粘接力, 平整度<math>\leqslant 2\text{mm}</math>;</p> <p>2) 选用弯曲强度<math>\geqslant 10\text{MPa}</math> 的花岗岩或加固大理石;</p> <p>3) 精细化施工, 弹线分格、使用调平器, 墙面石材安装高程使用 2m 靠尺随安随测, 表面平整度、立面垂直度、阴阳角方正度允许偏差 2mm;</p> <p>4) 水电开槽应在石材安装前完成, 后续工序搭设保护架。</p>

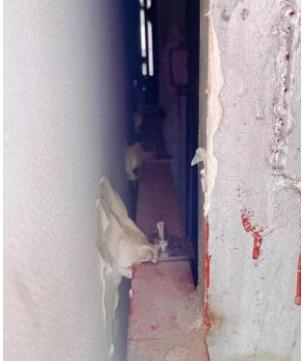
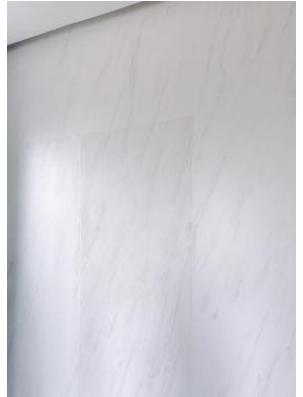
序号	问题描述	问题照片	原因分析	防治措施
1	陶瓷板脱落、色泽偏差大

<p>1) 基层处理缺陷: 基层不平整、强度不足、未涂刷界面剂;</p> <p>2) 天然石材弯曲强度不足, 薄板未做背筋, 易翘曲;</p> <p>3) 施工工艺未采用满粘法, 大规格石材未使用调平器, 工序交叉破坏水电开槽震动等影响成品质量。</p>	<p>1) 基层找平处理, 增强粘接力, 平整度<math>\leq 2\text{mm}</math>;</p> <p>2) 选用弯曲强度<math>\geq 10\text{MPa}</math> 的花岗岩或加固大理石;</p> <p>3) 精细化施工, 弹线分格、使用调平器, 墙面石材安装过程使用 2m 靠尺随安随测, 表面平整度、立面垂直度、阴阳角方正度允许偏差 2mm;</p> <p>4) 水电开槽应在石材安装前完成, 后续工序搭设保护架。</p>

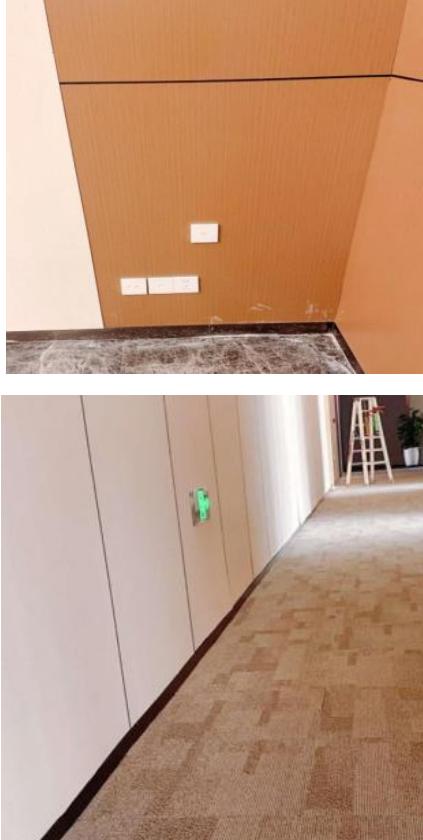
序号	问题描述	问题照片	原因分析	防治措施
1	明显翘曲、色差、缝隙过大、板块无排版

<p>1) 木材、饰面层、基材、胶粘剂、五金件等的质量直接影响最终效果和耐久性；          2) 木材含水率与使用环境平衡含水率的匹配度问题导致开裂、变形；          3) 表面涂层质量差导致色差、不耐磨。</p>	<p>1) 木饰面阳角应预制加工成品安装，禁止现场拼角。阳角收口留缝在一侧的情况，将工艺缝留在非主视面；          2) 木饰面表面应平整、洁净、色泽一致、无缺损，表面平整度允许偏差 1mm，立面垂直度允许偏差 2mm；          3) 木饰面孔洞套割吻合，边缘整齐；木饰面上的设备点位应居中布置，成排成线；          4) 门面板严禁现场裁切，按照综合排版图施工，确保饰面效果整齐、美观。</p>

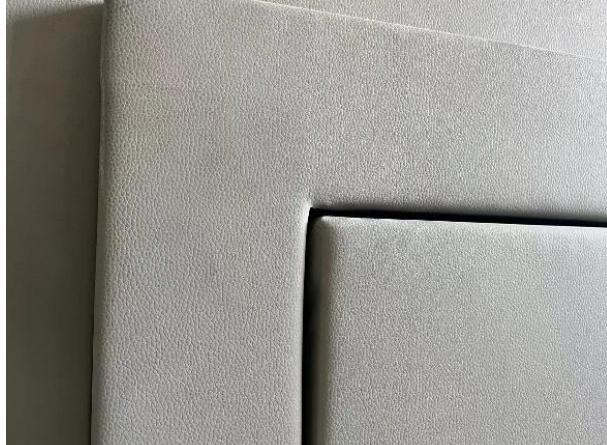
5	软包阴角不方正

做工粗糙。	阴角采用圆弧收口，效果更好

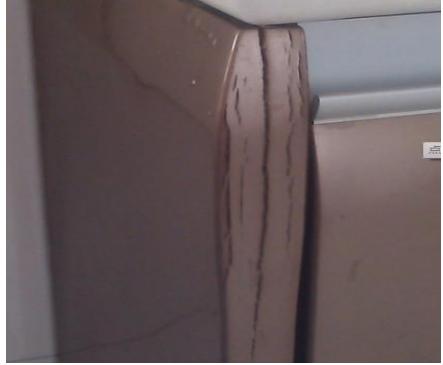
橱柜制安施工中有变形翘曲，主要由于板材材料质量不好，受潮影响导致。	选用无腐朽，不受潮，无脱胶开裂的板材，饰面胶合板要选择木纹顺直，纹理一致，无疤痕、无开胶、空鼓的板材。
2	橱柜安装面层粗糙

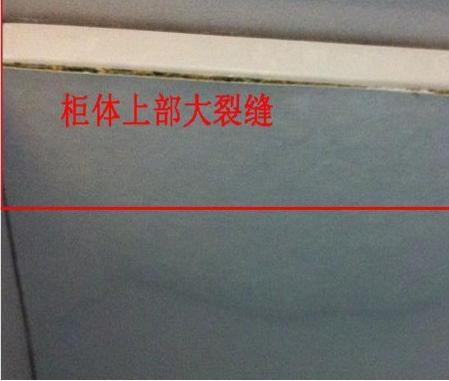
构件未抛光，拼装不严密，五金件安装位置不准确，不严密。	1) 构件要精细刨光，拼装要严密，各种五金安装位置准确、严密、方正可靠，结合处不得有崩茬、歪扭松动； 2) 不缺件、漏钉、漏装； 3) 各式线条收口要细致到位、简洁清晰、牢固并体现橱柜的美观。

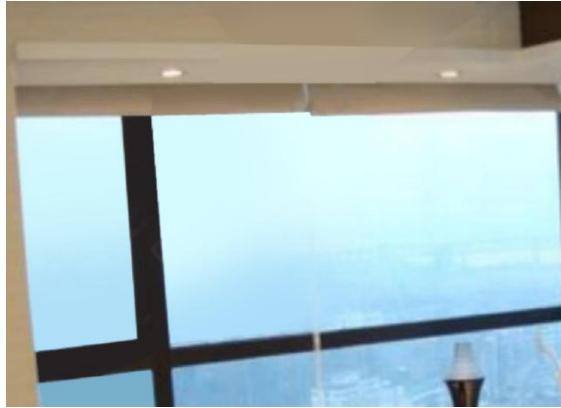
轨道高度不一致、不平。	<p>1) 窗帘轨安装平整，固定牢固，窗帘轨安装前应先调直，安装时在盖板上画线，多层窗帘轨的间距要均匀；</p> <p>2) 窗宽大于 1200 mm 时，轨道应分两段，断开处要煨弯错开，弯度要平缓，搭接长度不少于 200 mm；</p> <p>3) 盖板不宜太薄，以免螺丝拧进太少，不牢。</p>
2	窗台板活动、翘曲

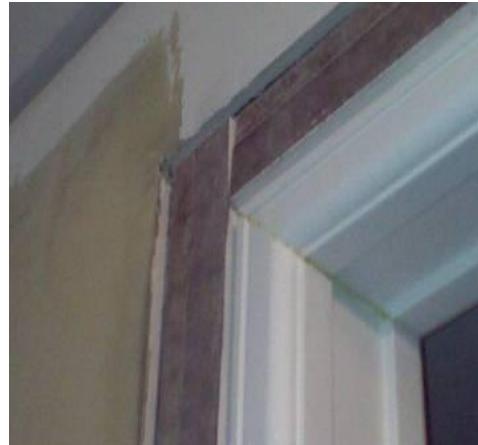
木门窗套局部变形翘曲，有贴脸的木门窗套安装后与墙面不平、松动。	1) 要求施工中对预留门窗洞尺寸的复核由专人负责； 2) 下料单要有专人审核，按照现场实际情况对下料单进行编号； 3) 安装门窗套时应根据墙面做法，预留面层施工厚度； 4) 木龙骨与墙体连接应牢固，木龙骨的安装偏差应小于门窗框安装的允许偏差； 5) 门窗套贴脸应与龙骨连接牢固。
2	压条线接缝及割角不严，起线处粗糙。

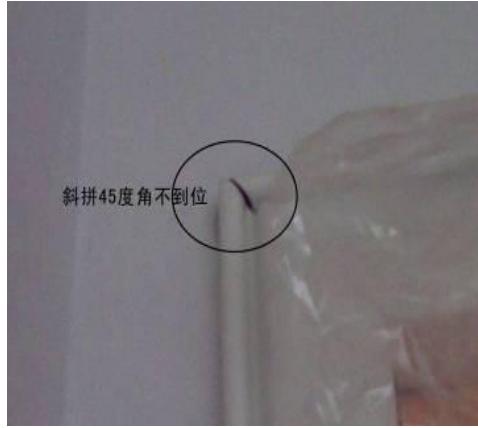
面层板的木纹（花纹）不协调，色泽不匀，棱角不齐，表面局部不平。	1) 应严格选择好面板，无木节、虫眼缺陷，色泽、纹理一致； 2) 木材含水量控制在 12% 以内； 3) 为防止干缩变形，可作竖向分格拉缝； 4) 安装面板时，应按设计分块要求，宜自下而上进行，达到接缝严密； 5) 木门窗套板应先从顶部安装，找平后再安装两侧面，必须挂线使其垂直。

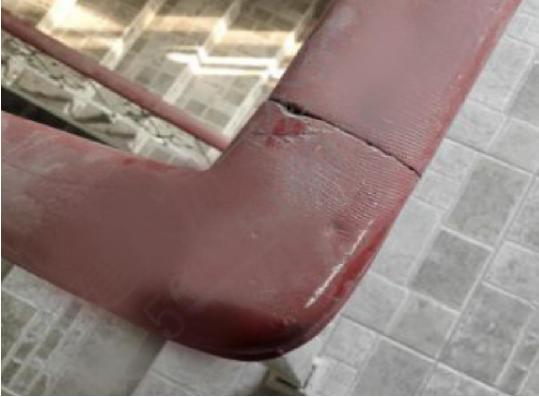
木材含水量过高接口不严密。	<p>1) 木扶手及弯头应使用干燥料，含水率不大于 12%；          2) 接头的切割面要用木锉修整，保证接触严密；          3) 接头胶结时要由下而上进行，胶料涂抹要均匀，多余的胶尽力挤出擦净，或在接头面划几道浅槽，以吸收余胶。</p>
2	栏杆表面不光，返锈。

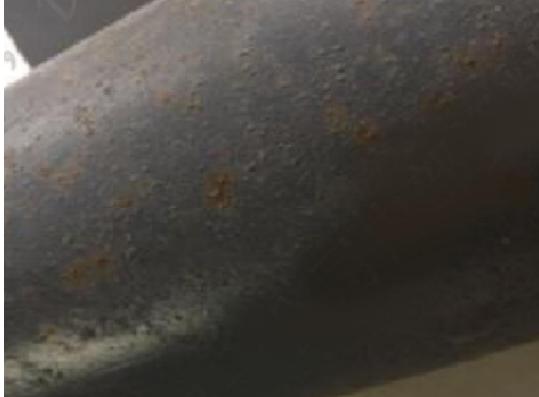
<p>1) 施工人员基层打磨不到位，造成返锈；          2) 作业环境不佳，喷涂底漆后未做保护，造成大量灰尘颗粒落在底漆表面形成沙粒。</p>	<p>1) 选择灰尘较少的喷漆作业区，喷漆前及时清理表面灰尘；          2) 钢管基层除锈必须干净，除完后及时清理表面锈蚀。</p>

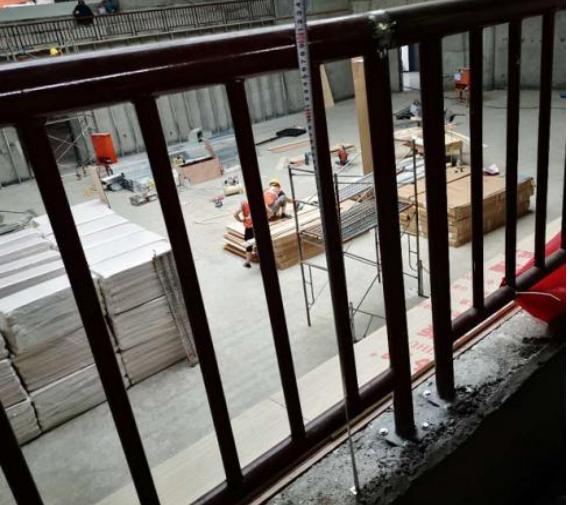
3	栏杆高度不足

<p>1) 深化设计时，忽视了对可踏面的要求，致使栏杆高度错误的从地面开始算起。</p>	<p>1) 深化设计时，应认真核对栏杆下部结构面是否构成可踏； 2) 实施样板引路，对样板进行严格检查和验收，发现样板中栏杆高度不足，应及时调整。</p>
4	栏杆立杆固定不牢

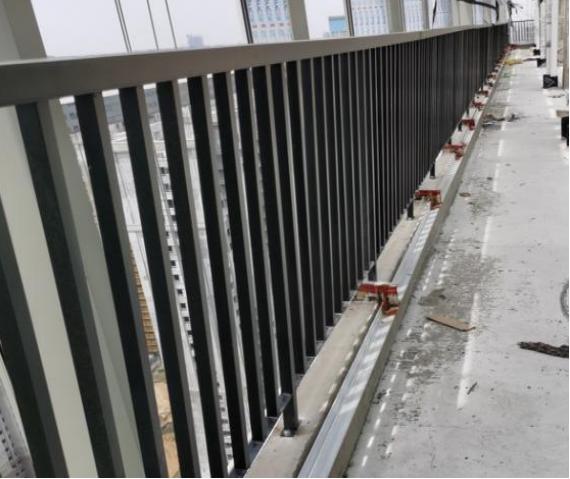
<p>1) 栏杆立柱直径及壁厚较小，不能满足栏杆稳定性的要求； 2) 栏杆立柱与结构联接未采用预埋件，而直接采用膨胀螺栓连接，膨胀螺栓存在规格不匹配、与结构连接不牢固的问题。</p>	<p>1) 样板引路，以检验立柱的材料规格是否满足稳定性的要求； 2) 立柱与结构的连接尽量采用预埋件的形式； 3) 膨胀螺栓规格应合适，与结构的连接应可靠； 4) 对于较长的栏杆，应采取中间加强措施。</p>

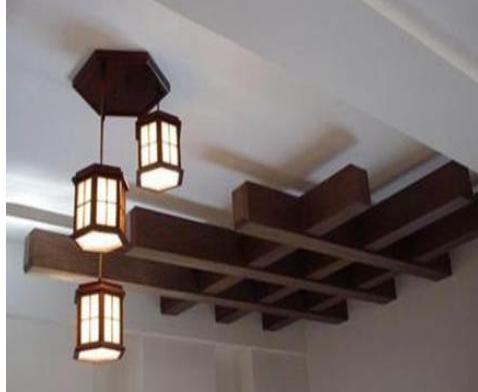
花饰安装人员不专业。	在花饰安装中由专业人员安装，在施工中随时测量，不可硬拧，确保块体拼装精度，各受力点均匀一致。
2	花饰安装松动不牢固

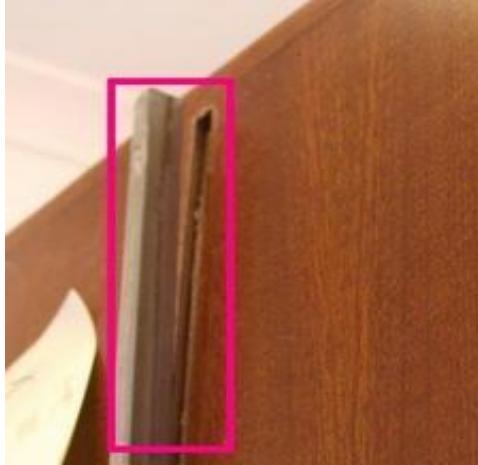
未进行技术交底，未按照正确的施工方法安装。	1) 安装花饰的基体和基层表面应清理干净，无灰尘、无杂物、无凹凸不平现象； 2) 安装和固定方法正确：重量轻的小型花饰采取粘贴法安装：清理基层、确定置、粘贴；重量较重、稍大的花饰用木螺丝固定；重量大的花饰采用螺栓固定法；金属花饰采用焊接方法； 3) 花饰安装中粘结材料、品种、性能必须符合要求，防止粘结材料不合格，造成开胶脱落。

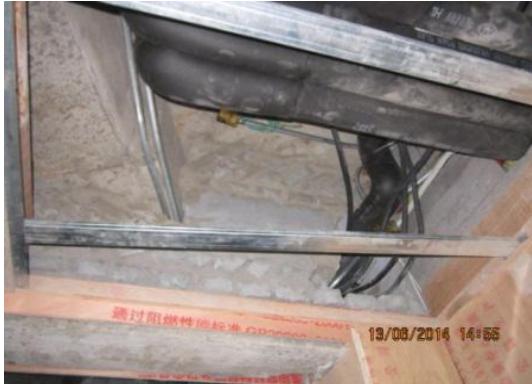
<p>1) 管线施工完成后未对穿墙洞进行封堵；          2) 穿墙洞封堵完成后其他单位因重新施工对封堵进行破坏。</p>	<p>1) 管线施工完成后及时对穿墙洞进行封堵，由业主或总包单位牵头分配工作，各单位封堵自己所开洞口，或由一家单位统一封堵；          2) 穿墙洞封堵完成经监理单位验收后，相关单位如再进行管线穿墙施工，需报监理单位申请，并在施工完成后对洞口进行重新封堵。</p>

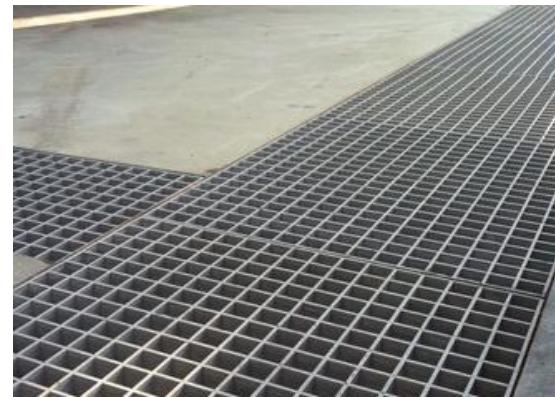
3	地沟盖板高低不平。

<p>角钢焊接不牢固，后期混凝土地面施工时角钢遭挤压后变形；地沟盖板加工前没有进行现场尺寸复核工作。</p>	<p>角钢需牢固焊接；两道工序相隔时间较长情况下，地沟面板加工前需现场进行尺寸复核。</p>
4	基层轻钢隔墙龙骨，面层石膏板包封，腻子完成后未等交工大部分会出现底口泛黄现象。

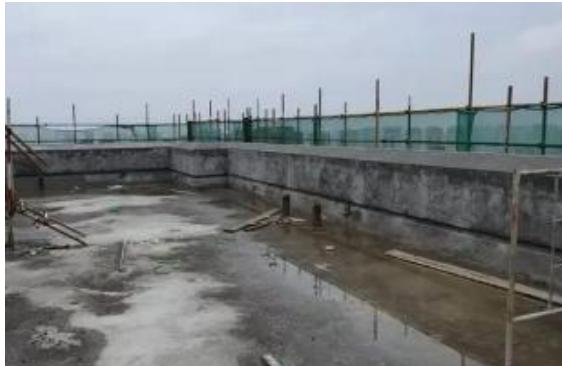
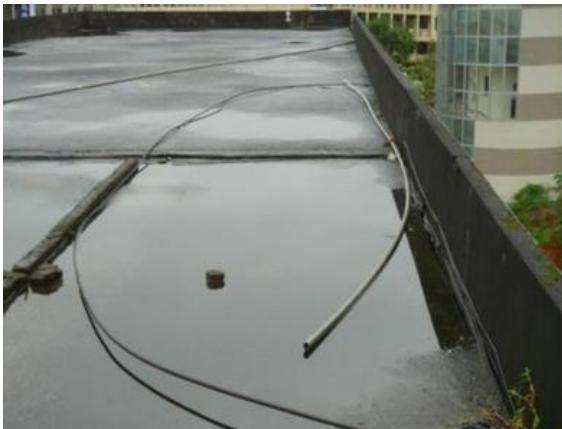
<p>1) 排水坡度不符合设计要求；      2) 天沟、檐沟的纵向坡度在施工操作时控制不严，造成排水不畅；      3) 水落管内径过小，屋面垃圾、落叶等杂物未及时清扫。</p>	<p>1) 根据建筑物的使用功能，在设计中应正确处理分水、排水和防水之间的关系。平屋面宜由结构找坡，其坡度宜为3%，当采用材料找坡时，宜为2%；      2) 天沟、檐沟的纵向坡度不应小于1%，水落管直径不应小于75mm，天沟、檐沟排水不得流经变形缝和防火墙；      3) 屋面找平层施工时，应严格按照设计坡度拉线，并在相应位置上设基准点（冲筋）；      4) 屋面找平层施工完成后，对屋面坡度、平整度应及时组织验收；      5) 防水层施工前，将屋面垃圾、落叶等杂物清净。</p>

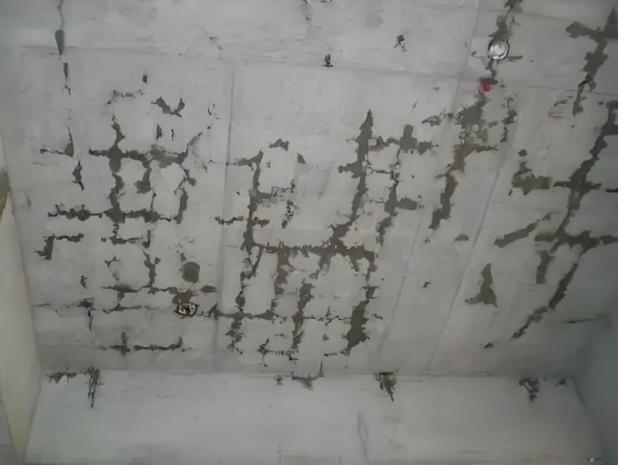
<p>1) 在浇筑混凝土时，间隔时间过长，出现冷缝；          2) 浇筑过程中，未注意成品保护，导致钢筋变形；          3) 混凝土过振出现骨料离析，浇捣不密实，施工质量难以达到预期效果；          4) 屋面结构的支撑和模板拆除过早，以致结构产生裂缝；          5) 养护不到位，使结构产生大量微小裂缝。</p>	<p>1) 在施工时做出合理安排，一次浇筑完成，防止产生施工缝；          2) 浇注过程中注意保护，减少和防止浇捣过程中对板面钢筋的扰动；          3) 加强振捣质量，杜绝过振的现象，按照规范和方案要求进行养护，养护时间不少于14d；          4) 屋面板强度达到规范和设计要求的强度之后，方可拆除底部支撑。</p>
3	屋面保护层开裂
