# 河南省住宅工程质量易发问题防治手册

## (试行)

河南省住房和城乡建设厅  
二〇二五年十二月

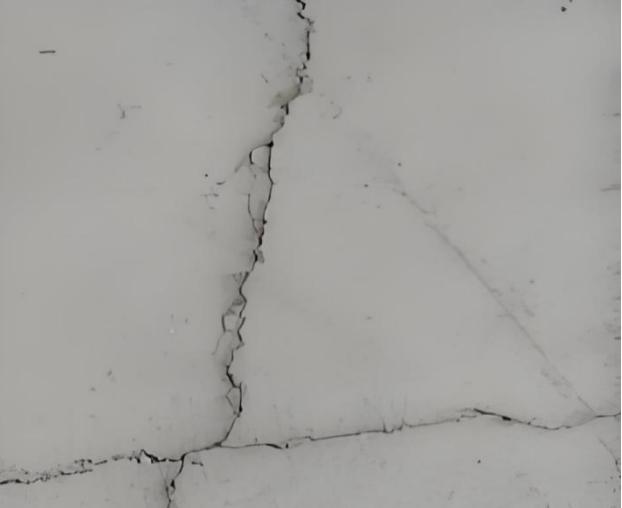
<p>1) 材料配合比不当；          2) 分隔缝设置间距过大；          3) 养护不到位。</p>	<p>1) 严格控制预拌混凝土配合比，进场时随车提供合格证明；          2) 按照设计和规范要求设置分割缝，间距不大于6m，分割时尽可能为矩形；          3) 保护层浇筑完毕后，及时覆膜养护，养护时间不少于7d。</p>

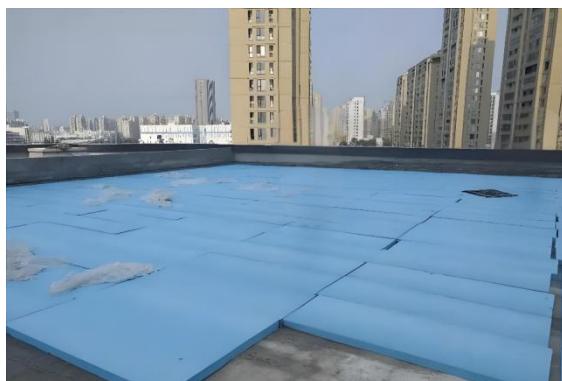
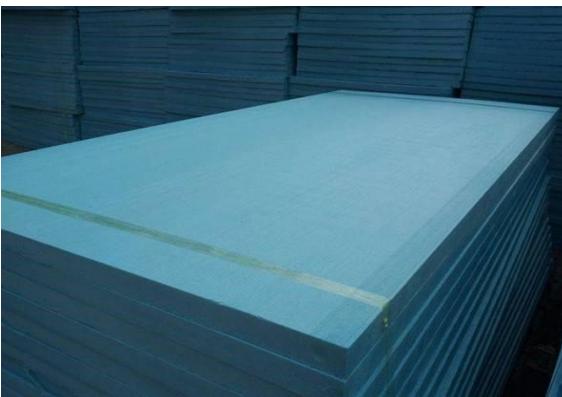
<p>1) 原材料不合格，容重、保温隔热系数、耐火阻燃等性能不达标；</p> <p>2) 板材堆放时受潮，导致板材保温效果不达标；</p> <p>3) 对板材类保温材料，未提前进行排版，保温板铺设时拼缝过大，影响保温效果；</p> <p>4) 正置式屋面，未设置排气道或排气道堵塞，影响保温效果。</p>	<p>1) 材料进场时查验合格证、检测报告等随车资料。对原材料进行抽检封样，及时送试验室检测；</p> <p>2) 板材进场后，堆放到指定场地。室外堆放时，材料应在下部采用成品托盘垫起，上部采用防水材料覆盖，防止受潮；</p> <p>3) 施工前，提前对板材进行排版设计，确保板材铺设合理，拼缝严密无松动；</p> <p>4) 正置式屋面需按要求设置排气道和排气管，排气道间距不大于 <math>6m \times 6m</math>，施工时禁止暴力踩踏，防止排气道堵塞。</p>

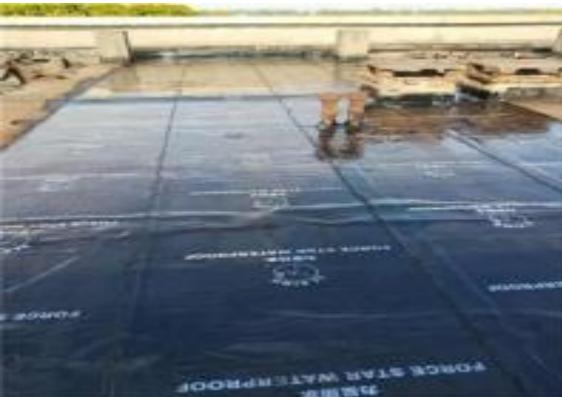
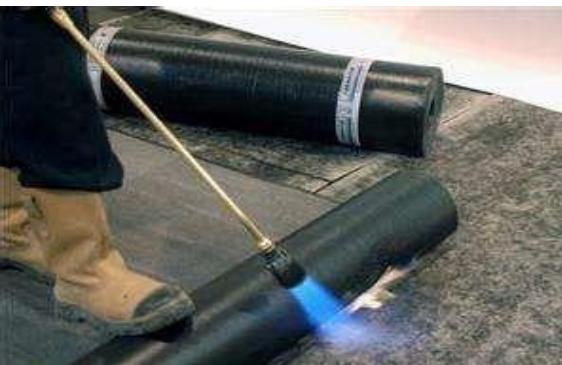
<p>1) 屋面基层潮湿，未干就刷冷底子油，冷底子油涂刷不均匀，基层窝有水分或卷材受潮，在受到太阳照射后，水汽蒸发，体积膨胀，造成鼓泡；</p> <p>2) 基层不平整，清理不到位，粘贴不实；</p> <p>3) 卷材铺贴歪扭、皱褶不平，或刮压不紧，雨水潮气浸入；</p> <p>4) 找平层开裂空鼓。</p>	<p>1) 严格控制基层含水率，避免雨、雾天施工，防止卷材受潮；</p> <p>2) 加强操作程序和控制，保证基层平整，清理彻底，涂油均匀；</p> <p>3) 封边严密，各层卷材粘贴平顺严实，把卷材内的空气赶净。</p>

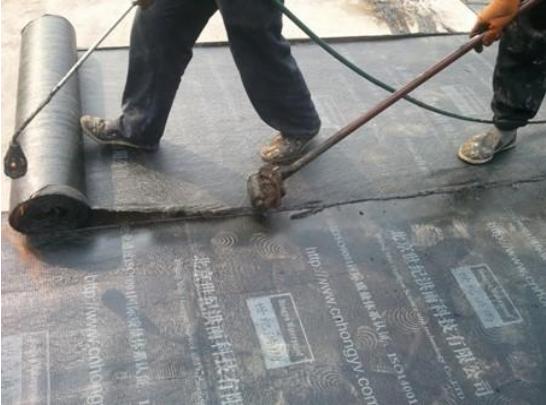
<p>1) 卷材火焰加热不均匀，导致过分加热或烧穿卷材；      2) 卷材搭接部位，热熔后未立即滚铺卷材，卷材下的空气未排尽；      3) 接缝部位未溢出热熔的改性沥青胶；      4) 搭接尺寸不满足规范要求。</p>	<p>1) 卷材火焰加热应均匀，不得过热或烧穿卷材；      2) 卷材搭接部位加热后立即滚铺卷材，用直径约5cm、长度约10cm的小压辊滚压，使搭接部位挤出的沥青能粘结牢固、严密；      3) 做好现场旁站监督和技术复核，确保卷材搭接部位100%挤出沥青粘结的要求；      4) 卷材搭接尺寸应满足规范要求。</p>
3	卷材收头不牢

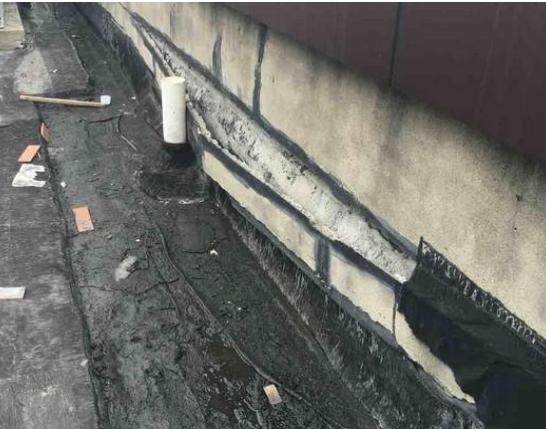
<p>1) 卷材收头部位基层处理不到位，有灰尘及油污等造成基层与卷材粘结不牢；      2) 卷材加热不足或过分加热使卷材老化；      3) 收头部位未使用压辊，空气未排出；      4) 收头部位未采用密封材料封边；      5) 收口部位基层未留出凹槽。</p>	<p>1) 将卷材搭接缝处用汽油喷灯烘烤，火焰的方向应与操作人员前进的方向相反。应先封长边，后封短边；      2) 应按要求使基层和卷材均匀加热，热熔胶熔成光亮黑色即可，避免加热不足或过分加热。      3) 应趁热用压棍辊压，排除下面空气，使之粘贴牢固，使表面平展、无褶皱。卷材搭接尺寸应满足规范要求。      4) 收口基层留出凹槽，使卷材收口收至凹槽内，先使用金属压条固定，后采用沥青嵌缝膏嵌固填实。</p>

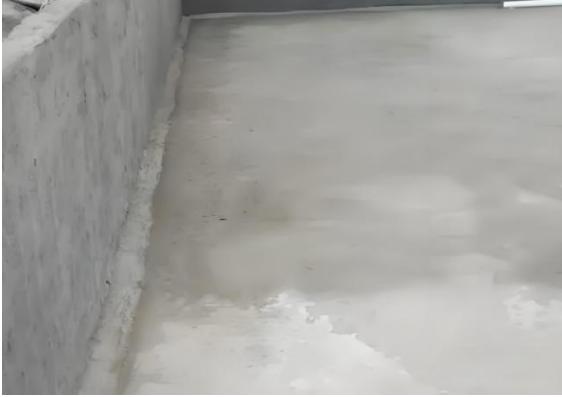
<p>1) 深化设计不足，未与作业人员交底；</p> <p>2) 阴阳角及转角部位未施工防水附加层，导致阴阳角及转角部位成了防水系统的薄弱点，易老化失效。</p>	<p>1) 在阴阳角及转角部位加铺一层防水卷材，按规范及设计要求将卷材裁成相应的形状进行铺贴，附加层在立面和平面的宽度均不小于250mm；</p> <p>2) 防水细部做法及时与管理人员、作业人员进行交底；</p> <p>3) 按要求进行验收，通过之后方能进行下一道工序。</p>
5	管根部位卷材粘贴不牢

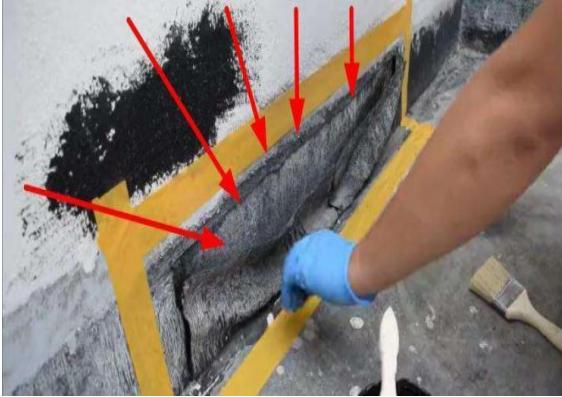
<p>1) 管根部位未设置防水附加层。</p> <p>2) 管根部位未设置卷材防水层上反高度。</p> <p>3) 管根部位基层未处理到位。</p>	<p>1) 在管根位置设置防水附加层，附加层宽度每边不小于250mm；</p> <p>2) 管道上防水层上反高度不小于300mm；</p> <p>3) 防水施工前将管根部位基层处理干净，卷材收头位置按照热熔卷材要求收口密实，必要时采用不锈钢扁铁箍等措施。</p>

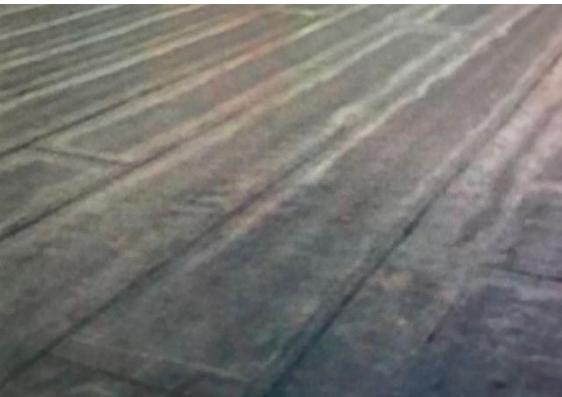
<p>1) 技术交底不到位，作业人员对作业要求不清楚；      2) 防水卷材铺贴方向错误导致长边搭接部位易受到雨水冲刷造成卷材搭接部位密封不严，从而产生渗水。</p>	<p>1) 加强作业人员技术交底，明确施工工艺和验收标准；      2) 屋面坡度小于3%时，卷材宜平行屋脊铺贴。屋面坡度在3%~15%时，卷材可平行或垂直屋脊铺贴。屋面坡度大于15%或屋面受震动时，卷材应垂直屋脊铺贴。上下层卷材不得相互垂直铺贴。</p>
7	卷材搭接缝未错开

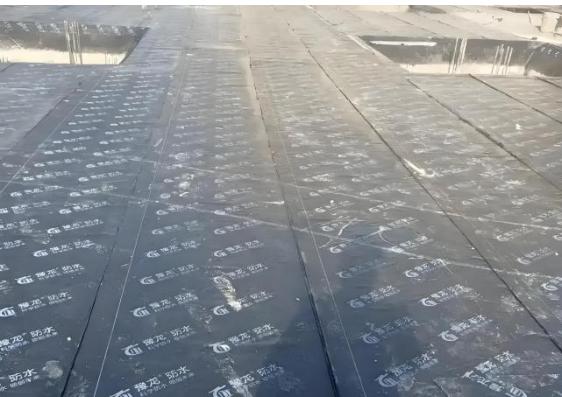
<p>1) 防水卷材搭接缝未按照要求错开处理，导致卷材搭接部位形成一条通缝，随着水沿着坡度方向向下流动，易在防水卷材搭接缝位置形成薄弱点，产生渗水。      2) 接缝未错开易造成多层卷材重叠导致卷材粘结不实。</p>	<p>1) 卷材的搭接宽度应符合规范要求。相邻两幅卷材的接头还应相互错开300mm以上，以免接头处多层卷材相重叠而粘结不实；      2) 叠层铺贴，上下层两幅卷材的搭接缝也应错开1/3幅宽。</p>

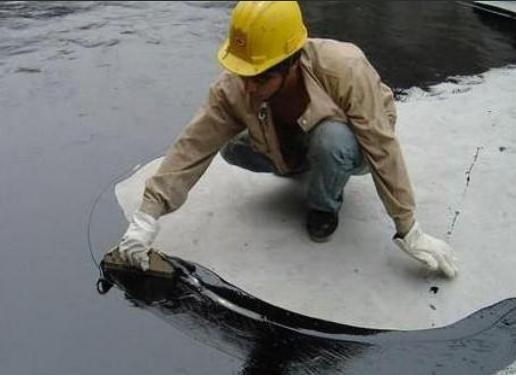
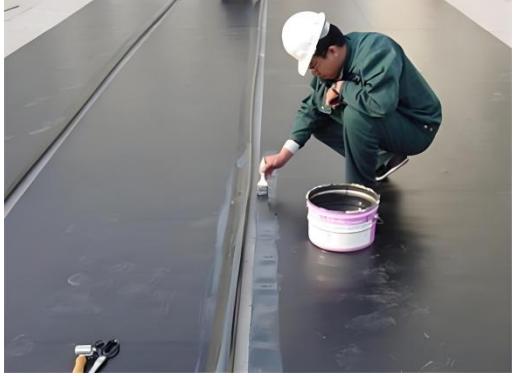
<p>1) 涂刷胶粘剂时未采用长柄滚刷等工具。 2) 作业人员对胶粘剂涂刷不熟练。</p>	<p>1) 卷材表面涂刷基层胶粘剂时，先将卷材展开摊铺在旁边平整干净的基层上，用长柄滚刷蘸胶粘剂，均匀涂刷在卷材的背面，不得涂刷得太薄而露底，也不能涂刷过多而产生聚胶； 2) 注意在搭接缝部位不得涂刷胶粘剂，此部位留作涂刷接缝胶粘剂，留置宽度即卷材搭接宽度； 3) 阴阳角、平立面转角处、卷材收头处、排水口、伸出屋面管道根部等节点部位有增强层时应用接缝胶粘剂，涂刷工具宜用油漆刷。涂刷时，切忌在一处来回涂滚，以免将底胶“咬起”，形成凝胶而影响质量。条粘法、点粘法应按规定的位置和面积涂刷胶粘剂； 4) 各种胶粘剂的性能和施工环境不同，有的可以在涂刷后立即粘贴卷材，有的得待溶剂挥发一部分后才能粘贴卷材，尤以后者居多，因此要控制好胶粘剂涂刷与卷材铺贴的间隔时间。</p>

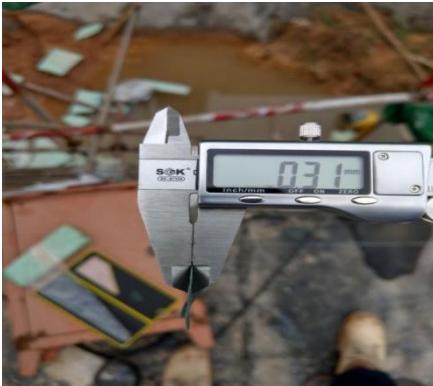
<p>1) 涂料防水未进行分层涂刷；      2) 防水基层不平整，表面有孔洞；      3) 涂料施工时未进行涂膜厚度检查；</p>	<p>1) 涂料防水分遍涂刷成膜；      2) 涂料施工前基层须平整，无空洞，实行涂料基层交接验收制度；      3) 涂料施工完成后采用小刀切割一块20mm×20mm的防水涂料，采用游标卡尺检查涂膜的厚度，对厚度不满足要求的位置进行返工，确保涂膜防水最小厚度不小于设计厚度。</p>
2	阴阳角及转角部位未做圆角

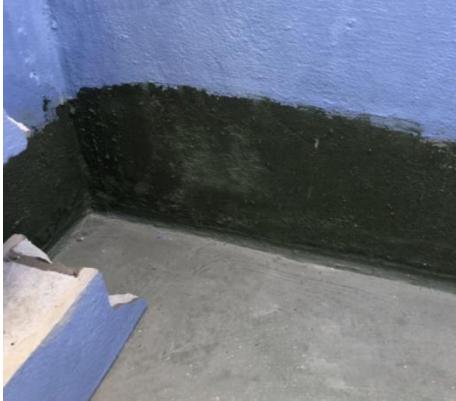
<p>1) 防水涂料阴阳角及转角部位未采用加强处理，导致阴阳角部位的防水涂膜成为薄弱部位，易在该位置产生渗水现象。      2) 阴阳角及转角部位未做圆角处理。</p>	<p>1) 防水涂料基层阴阳角要做圆角处理。      2) 若采用聚合物水泥基复合防水涂料或合成高分子防水涂料时，应先在该些部位均匀涂刷1~2道防水涂料做附加增强层，宽度300~500mm。      3) 若采用氯丁胶乳沥青防水涂料、SBS橡胶改性沥青防水涂料时，先在该些部位将玻璃纤维布（或无纺布）剪成相应部位的形状铺贴于上述部位，同时刷防水涂料，胎体增强材料宽度为300~500mm，要求贴实、刷干，不能有皱折、翘边现象。</p>

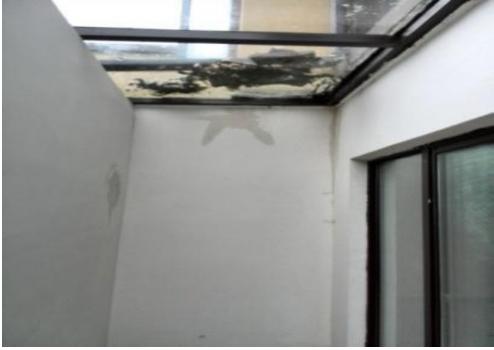
<p>1) 四周打胶不严密；          2) 排水坡度设置不合理，造成采光顶与屋面结构相接部位积水；          3) 防水节点未提前策划，细部做法有渗漏隐患。</p>	<p>1) 对打胶质量不符合要求的重新打胶处理；          2) 合理设置排水坡度，确保交接部位不积水；          3) 提前对采光顶细部节点进行策划，并在施工前做好交底。</p>
2	压型金属板屋面渗漏

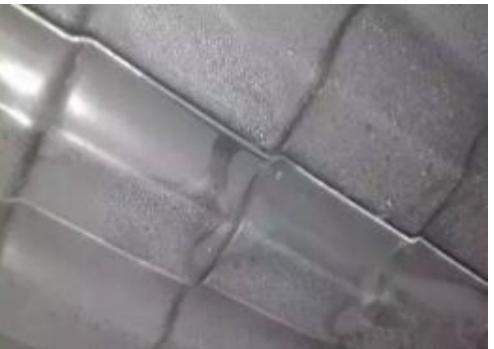
<p>1) 屋面板锁边不紧密，存在可能引起雨水渗漏的间隙；          2) 采光板与屋面板搭接长度不够，搭接处连接不可靠；          3) 包角、泛水板设计不合理，不能正确引导水流排放；          4) 接缝处密封胶不连续、不完整。</p>	<p>1) 屋面压型金属板施工时，优先选用电动锁边机进行屋面板锁边施工，锁边过程中应避免损伤板面涂层，确保锁边连续、紧密；          3) 采光板与压型金属板的搭接，宜采用侧边带咬口带的采光板，纵向搭接宜采用固定夹具进行连接；          4) 合理设计包角、泛水板等配件，保证雨水能通过泛水板疏导排放，不得有积水现象；          5) 接缝处密封胶应涂抹连续、均匀、完整，密封胶应呈长条状，不得成片涂抹。</p>

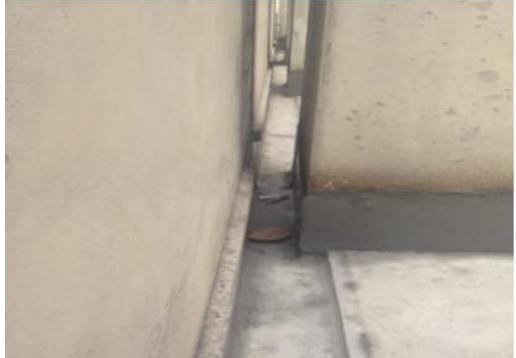
<p>1) 落水口位置不合理，周边防水节点处理难；          2) 落水口周边 500mm 范围内找坡不足；          3) 水落口吊洞未按标准做法施工。</p>	<p>1) 按节点做法对落水口进行施工，防水层及附加层应伸入落水口以内 50mm；          2) 落水口周围 500mm 范围内坡度不应小于 5%；          3) 按公司的标准吊洞做法对洞口进行分层施工，并在吊洞后进行闭水试验。</p>
2	出屋面烟道根部渗漏

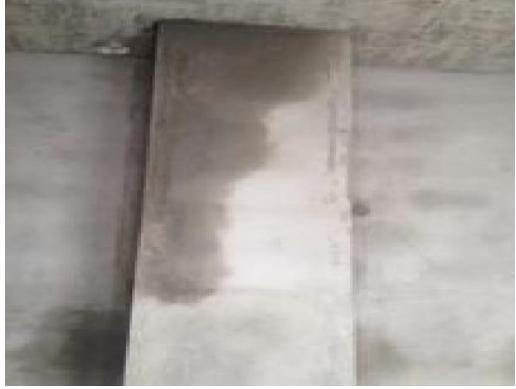
<p>1) 烟道砼反坎高度不足 250mm；          2) 烟道混凝土反坎与结构板不一次性浇筑时，根部没有预留凹槽；          3) 防水卷材收头处没有预留凹槽并采用压条压紧；          4) 防水附加层施工不到位；          5) 烟道吊洞不密实，每次采取二次封堵工艺。</p>	<p>1) 排烟道必须用现浇砼结构，宜与主体结构同时浇筑（若不能同时浇筑需留启口），砼墙高度不得小于 300mm；          2) 阴角抹成圆弧角，防水附加层上返和水平延伸不得小于 250mm；          3) 防水上返高度不得小于 300mm，卷材收头于预留凹槽处，铝合金压条并用水泥钉@600 固定，钉头密封胶密封。</p>

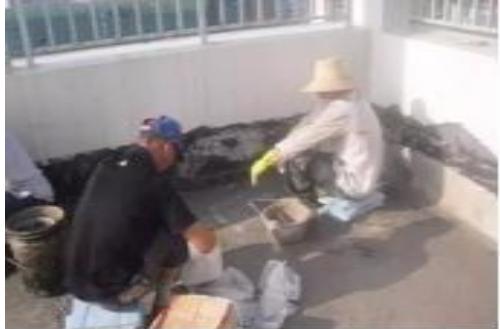
序号	问题描述	问题照片	原因分析	防治措施
3	女儿墙根部渗漏

<p>1) 女儿墙脚手眼采用砌体、砂浆封堵；          2) 女儿墙与屋面结构同时施工的上翻高度不足或女儿墙二次施工，与屋面结构存在缝隙；          3) 女儿墙与屋面结构的阴角未做圆弧或圆弧开裂、未做防水附加层。</p>	<p>1) 女儿墙孔洞采用外掺堵漏王的细石混凝土封堵；          2) 女儿墙与屋面结构同时施工的上返高度大于 500mm，避免二次接缝；          3) 在屋面防水层与女儿墙之间的阴角做成 R=100mm 的圆弧角，          4) 女儿墙泛水做防水层压顶，屋面刚性保护层与女儿墙间留 30mm 的空隙嵌密封材料。</p>
4	穿屋面的排气管、预埋管渗漏。

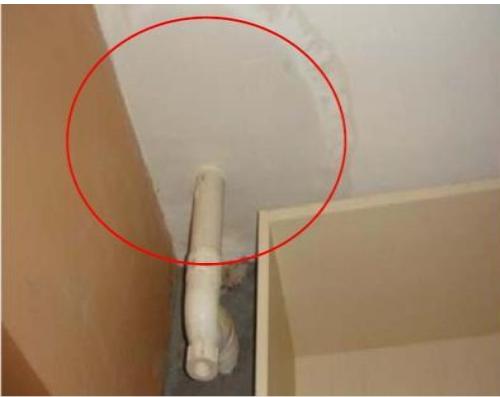
<p>1) 防水施工前没有进行结构蓄水排查渗漏点；          2) 预留洞口没有采取二次封堵工艺；          3) 两次封堵之间没有采用堵漏灵加强；          4) 封堵没有采用微膨胀砼或者灌浆料；          5) 管根部没打胶处理；          6) 第一次封堵后没有进行围堰试验；          7) 第二次封堵后防水施工前没有进行结构蓄水试验。</p>	<p>1) 防水施工前进行结构蓄水排查渗漏点；          2) 预留洞口采取二次封堵工艺；          3) 两次封堵之间采用堵漏灵加强；          4) 封堵采用微膨胀砼或者灌浆料；          5) 管根部打胶处理；          6) 第一次封堵后进行围堰试验；          7) 第二次封堵后在防水施工前进行结构蓄水试验。</p>

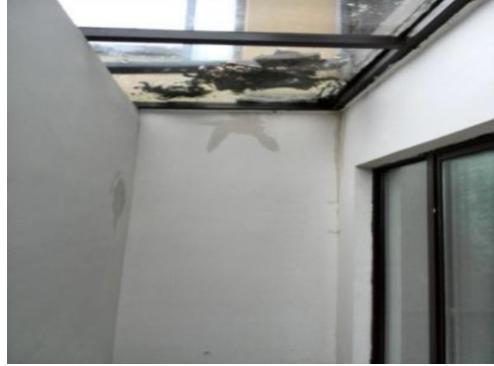
序号	问题描述	问题照片	原因分析	防治措施
5	采光顶处渗漏

<p>1) 四周打胶不严密；          2) 排水坡度设置不合理，造成采光顶与屋面结构交接部位积水；          3) 防水节点未提前策划，细部做法有渗漏隐患。</p>	<p>1) 对打胶质量不符合要求的重新打胶处理；          2) 合理设置排水坡度，确保交接部位不积水；          3) 提前对采光顶细部节点进行策划，并在施工前做好交底。</p>
6	屋面变形缝渗漏

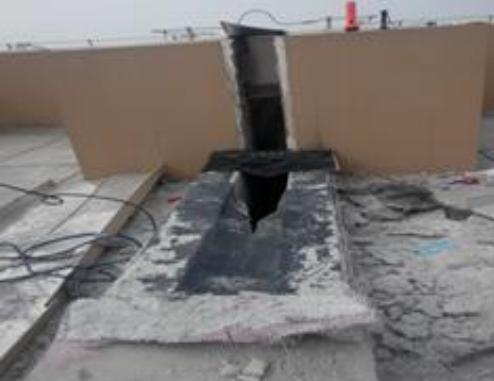
<p>1) 变形缝盖板坡度不足，存在局部积水；          2) 未设置盖缝卷材或盖缝卷材破损。</p>	<p>1) 变形缝盖板安装完成后进行检查，对破损或裂缝的部位要进行处理，要保证盖板的坡度正确不积水；          2) 设置盖缝卷材。</p>

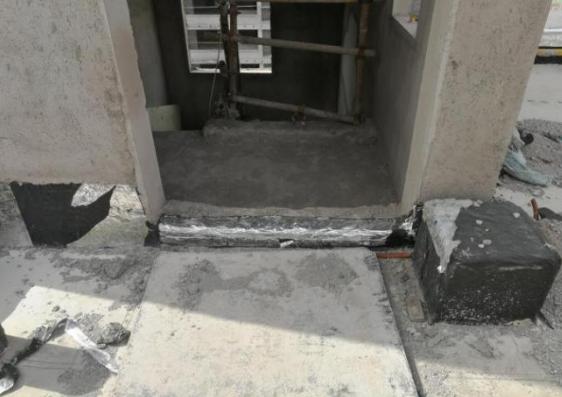
序号	问题描述	问题照片	原因分析	防治措施
7	反坎高度不满足要求

<p>1) 反坎施工前, 标高控制不到位, 造成找坡坡度过大, 从而造成反坎高度不够;</p> <p>2) 施工时, 未考虑屋面建筑层总厚度, 导致原设计结构反坎找坡后高度不够。</p>	<p>1) 屋面结构施工前, 复核所有出屋面构件标高, 确保出屋面构件随屋面板一次现浇的高度高于屋面建筑完成面标高以上250mm, 尤其是出屋面门洞位置反坎高度, 当反坎需要提高影响门洞尺寸时, 可将门过梁底标高抬高并经设计确认;</p> <p>2) 立面防水施工高度高于屋面完成面250mm;</p> <p>3) 在找坡层施工时, 严格按照屋面深化图, 先施工灰饼, 灰饼标高验收后, 再进行找坡层施工。</p>
8	女儿墙压顶未按要求进行找坡

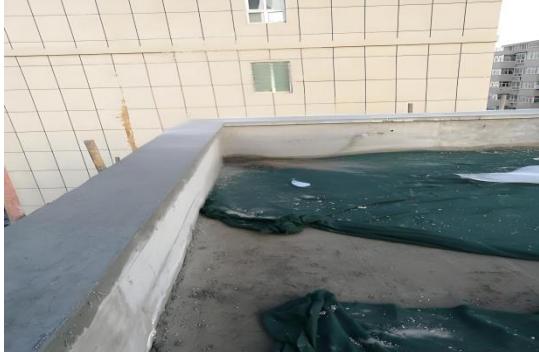
<p>1) 交底不到位, 作业人员不清楚找坡要求;</p> <p>2) 找坡坡度过小, 不符合规范要求。</p>	<p>1) 女儿墙设置挑耳, 可以跟结构一起施工也可以在压顶时施工;</p> <p>2) 女儿墙压顶向内排水, 坡度不小于5%, 转角处应呈45°凹脊线;</p> <p>3) 内悬挑压顶内侧下端应做滴水线(滴水槽), 滴水槽宽度和深度不小于10mm, 压顶要求顺直、平整、美观。</p>

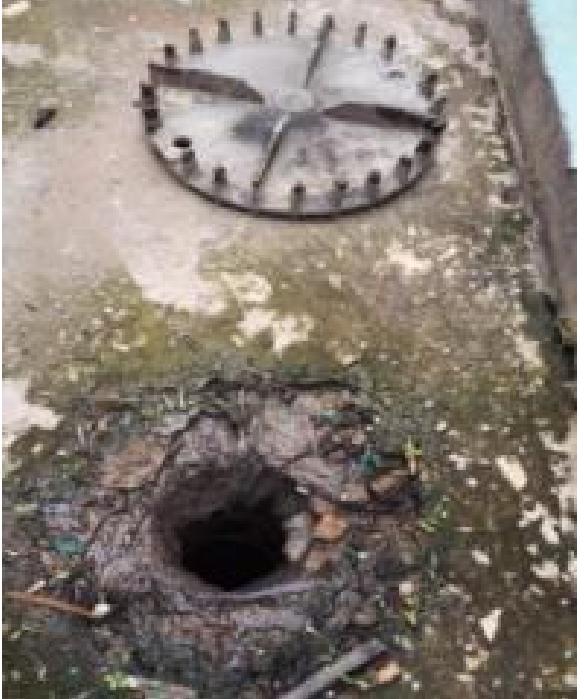
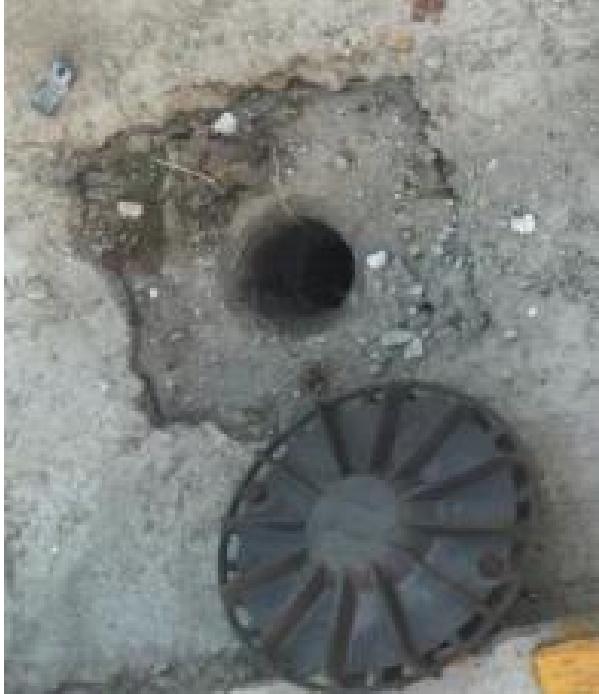
序号	问题描述	问题照片	原因分析	防治措施
9	屋面虹吸雨排系统排水不畅

<p>1) 混凝土屋面虹吸雨排水斗被掩埋；          2) 雨水斗及管道堵塞；          3) 雨水斗质量较差、安装错误造成雨水斗渗漏；          4) 屋面天沟坡度较小；          5) 排水沟深度不足；          6) 未设置溢流口，水量较大、荷载过大造成天沟变形，雨水收集功能下降。</p>	<p>1) 做好成品保护，及时清理屋面垃圾、杂物，保持屋面及天沟整洁、干净；在雨水斗的上部覆盖不锈钢网格纱，并在雨水斗的周边用 1:1 的砂浆垒成一圈高于斗底 50mm 的坎，阻止屋面的细砂石和垃圾块进入雨水斗及管道，待屋面完全施工完成后，再将坎和不锈钢过滤网去除；          2) 雨水斗进场验收合格后方可使用，雨水斗定位准确，卷材施工时，应将屋面防水卷材延伸至雨水斗进水口，并用雨水斗法兰压紧；          3) 深化设计时考虑排水沟尺寸及排水量计算，天沟的过水断面应根据汇水面积的设计流量计算确定，雨水斗设置点的天沟宽度应保证雨水斗周边均匀进水，并应保证雨水斗外边缘距天沟内壁间距不应小于100mm；          4) 控制屋面坡度，确保汇水深度能够淹没雨水斗。天沟有效深度应为设计水深加保护高度；          5) 做好进场验收雨水斗安装完成后需要对屋顶或天沟做灌水试验，检查雨水斗及雨水斗周围屋面是否存在渗漏；雨水管道安装后应做灌水试验，灌水高度必须到每个系统上部的雨水斗，持续一小时，检</p>

<p>查管道是否存在渗漏；虹吸雨水系统与室外雨污水管网连通后，再做一个通水试验，检查排水是否畅通；</p> <p>6) 按设计要求设置数量足够的溢流口，防止屋面雨水积聚导致 结构荷载过大及变形的情况；</p> <p>7) 雨水管道应按设计的位置安装，悬吊管不设坡度、水平安装，防止倒坡。雨水立管上设置检查口，检查口中心距地面1.0m。雨水管穿过墙壁和楼板宜设置钢套管。</p>

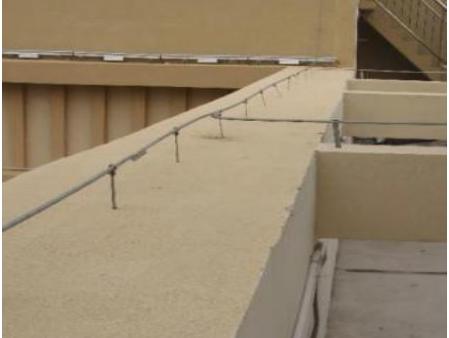
序号	问题描述	问题照片	原因分析	防治措施
10	避雷带安装不美观，不符合规范要求。

<p>1) 避雷带安装不顺直；      2) 支持件间距不均匀，固定不牢。</p>	<p>1) 避雷带顺直安装；      2) 支持件间距均匀，固定牢固；      3) 避雷带支持件间距水平直线部分0.5–1.5m，垂直部分、弯曲部分0.3–0.5m；</p>
11	接闪带过建筑变形缝处未采取补偿措施

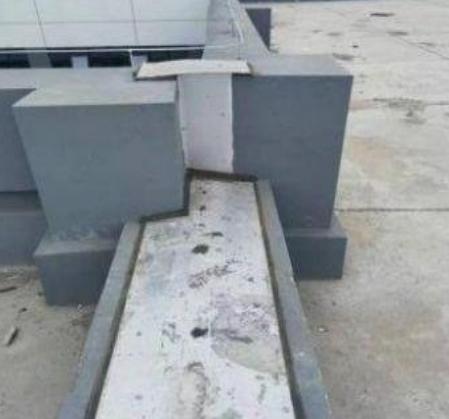
<p>1. 对接闪带过建筑变形缝的做法不清楚；      2. 对建筑变形缝不清楚。</p>	<p>1. 施工前复核建筑图纸，明确变形缝位置；      2. 接闪带、接闪网格过建筑物变形缝处，应将扁钢或圆钢制作成“Ω”形状。</p>

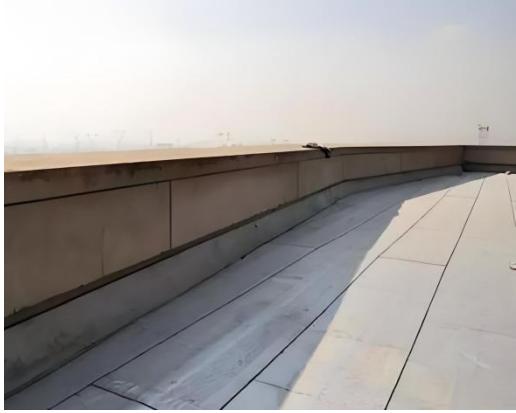
序号	问题描述	问题照片	原因分析	防治措施
12	屋面未设置溢流口或设置高度不足

<p>1) 设计图纸未表达溢流口设置要求；          2) 未充分考虑建筑面层做法，导致溢流口设置高度不足；          3) 作业人员施工不规范，主体结构施工遗漏。</p>	<p>1) 做好设计管理及图纸会审工作，明确溢流口设置要求；          2) 主体结构施工阶段，女儿墙模板支设时，留出溢流口位置；          3) 充分考虑建筑面层做法及屋面找坡要求，溢流口高出屋面建筑高度50mm。</p>
13	屋面未设置爬梯或设置不规范

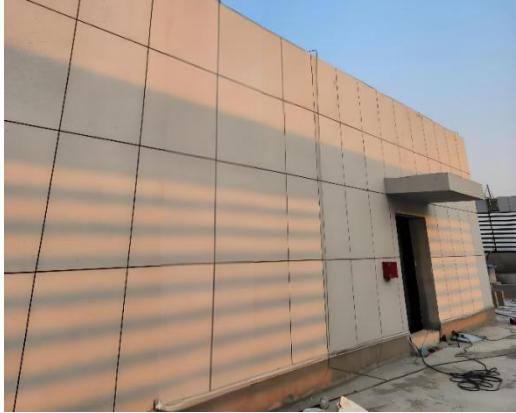
<p>1) 爬梯起步高度不符合要求；          2) 超过2m未设置护笼；          3) 爬梯踏步间距过大。</p>	<p>1) 不上人屋面爬梯起步高度应符合规范要求，起步平台为屋面时，高度为600mm，起步平台为楼层地面时，高度为2000mm；          2) 超过2m的爬梯需按照规范要求设置护笼；          3) 爬梯踏步间距按照图纸要求进行设置，图纸无要求时按照间距300mm设置。</p>

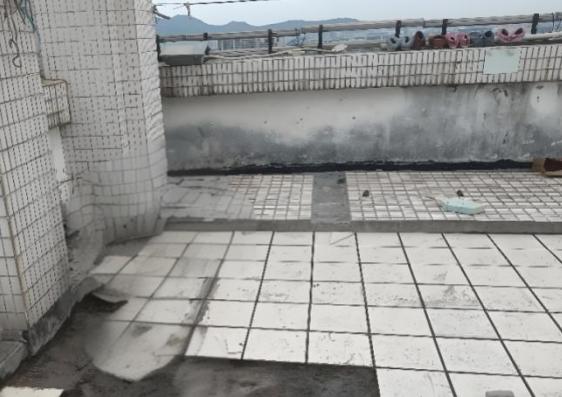
序号	问题描述	问题照片	原因分析	防治措施
14	屋面砖空鼓、松动

<p>1) 基层处理不当，基层平整度差；          2) 粘接砂浆配合比设置不当，粘结不牢固；          3) 养护不到位。</p>	<p>1) 施工前彻底清理基层表面的浮灰、油污、杂物等，对疏松基层进行修补加固；          2) 严格按照设计配比配制粘结砂浆，确保水泥、砂的质量符合要求；搅拌均匀，控制好砂浆稠度；          3) 铺贴完成后及时洒水养护，养护时间不少于7天，保持砂浆处于湿润状态。</p>
15	出屋面结构排水管底部未设置水簸箕

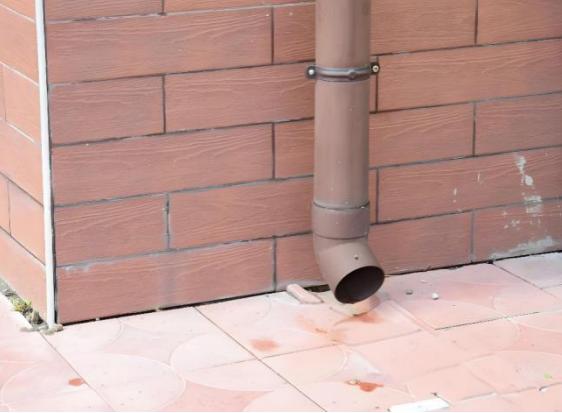
<p>1) 图纸未表达水簸箕设置要求；          2) 未进行技术交底，作业人员不清楚水簸箕设置要求；</p>	<p>1) 做好图纸会审工作，明确出屋面结构水簸箕设置要求；          2) 屋面电梯机房、楼梯间等处雨水管底部设300*300*200 (mm) 成品水簸箕。</p>

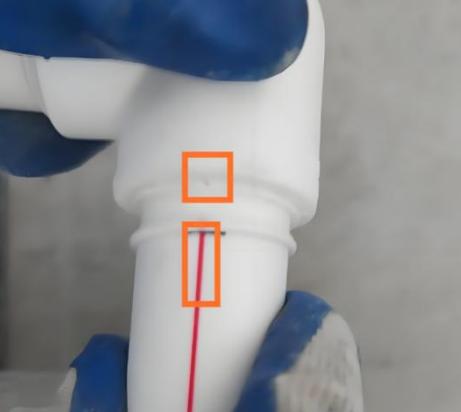
序号	问题描述	问题照片	原因分析	防治措施
1	PPR 给水管道热熔不牢，承压后开裂造成漏水

<p>1)未按照生产厂家要求的热熔熔合时间施工； 2)热熔模头磨损导致受热不均</p>	<p>1)将生产厂家管道连接技术要求编入技术交底文件，对工人进行细致技术交底； 2)定期更换热熔模头，避免带病作业</p>
2	不锈钢管与碳钢支架直接接触

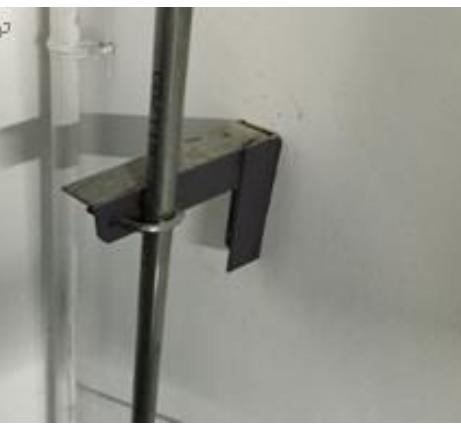
<p>1)潮湿环境中不同活性金属直接接触容易发生电化学腐蚀现象； 2)施工人员缺少常识。</p>	<p>使用绝缘材料把不锈钢管同碳钢支架隔离开来。</p>

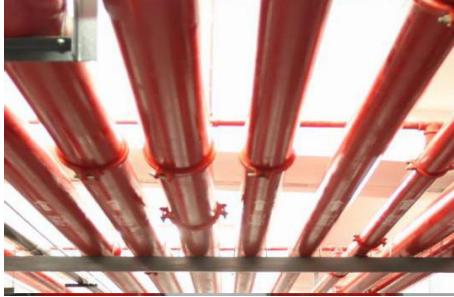
序号	问题描述	问题照片	原因分析	防治措施
3	钢管采用沟槽柔性连接时，支吊架设置不符合规范

<p>1) 对规范标准掌握不到位；          2) 施工人员未做好交底工作。</p>	<p>1) 接头两侧和三通、四通、弯头、异径管等管件上下游连接接头的两侧应设置支（吊）架。          2) 现场管理人员要加强规范标准的学习；          3) 施工人员要做好交底工作，且内容要详细有针对性。</p>
4	卡箍螺栓安装方向不一致

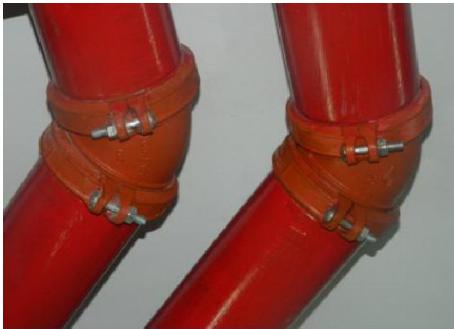
<p>施工人员交底不细致，缺少针对性。</p>	<p>要做好交底工作，且交底内容要有针对性。</p>

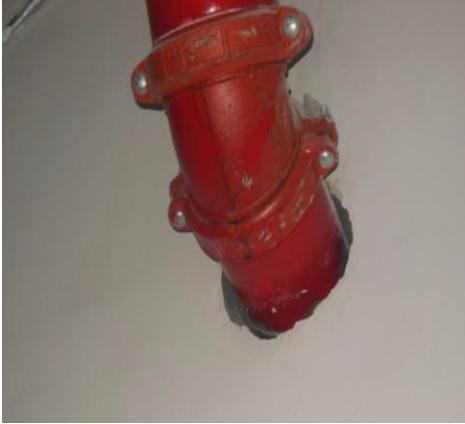
序号	问题描述	问题照片	原因分析	防治措施
5	管道穿墙、穿楼板处无套管

<p>1)管道安装时未在穿墙、穿楼板处加设套管； 2)施工人员交底不细致，且缺少针对性。</p>	<p>1)管道安装之前，要在穿墙、穿楼板处加设套管； 2)要做好交底工作，且交底内容要有针对性。</p>
6	排水管道施工坡度不足或局部管道凸起（凹下）造成管道倒坡，首层排水不畅

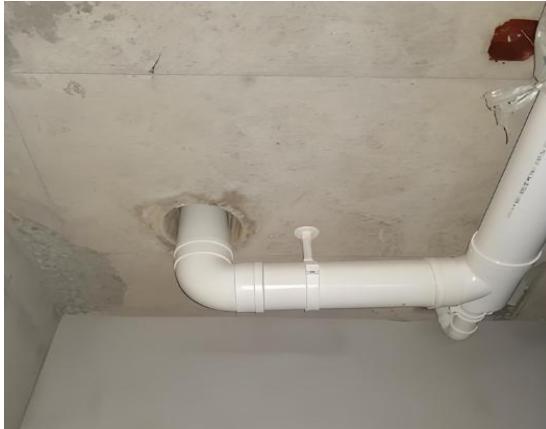
<p>1)管道施工阶段，对排水管道的坡度控制不重视，未经过测量计算，凭经验施工。管道缺少 架或支架设置间距过远，造成管道局部凸起（凹下）形成倒坡； 2)底部弯头处未用顺水三通，90° 直角弯加剧淤堵。</p>	<p>1)支架施工阶段，针对重力排水管道系统支架采用拉线施工或红外线测量施工，根据管线坡度、坡向逐个支架确定施工标高，在图纸及现场标注明确后再进行支架安装； 管道施工阶段，每 10m 管道安装完成后，复测管道两端口高差，实时调整，确保管道坡度。 2)转弯处采用45° 弯头便于排水； 3)按照规范进行通球试验，合格率100%。</p>

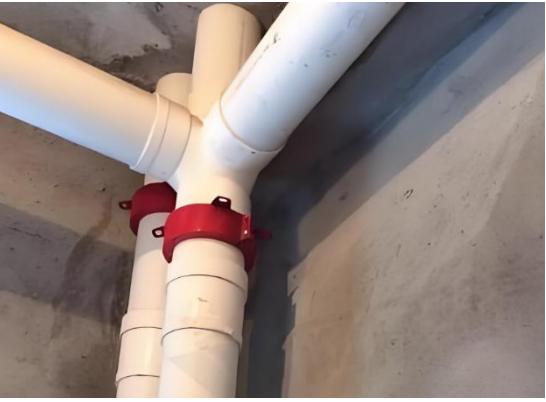
序号	问题描述	问题照片	原因分析	防治措施
7	塑料材质排水管道伸缩节、阻火圈等设置错误

<p>1)设计文件中对材料、构配件的选型依据及标准未提出明确要求；</p> <p>2)施工单位现场施工人员对伸缩节的构造或者作用不了解，施工主观随意性大，造成安装方向错误；</p> <p>3)对阻火圈设置的规范不清晰，造成未安装或安装错误；</p> <p>4)伸缩节安装过程中，只按当时的环境温度计算插接深度，未根据当地的气候条件预留一定的伸缩量，造成天冷时插入端口脱出橡胶密封圈的保护范围，天热时管材又无膨胀余量，导致无处释放的膨胀力胀坏管道承口。</p>	<p>1)排水塑料管必须按设计要求及位置装设伸缩节，如设计无要求时，伸缩节的间距不得大于4m。排水横管上的伸缩节位置必须装设固定支架；</p> <p>2)立管穿越楼层处为固定支承且排水支管在楼板之上接入时，伸缩节应设置于水流汇合管件之下；</p> <p>3)立管穿越楼层处为固定支承且排水支管在楼板之下接入时，伸缩节应设置于水流汇合管件之上。</p>
8	管道未按要求设置防晃支架

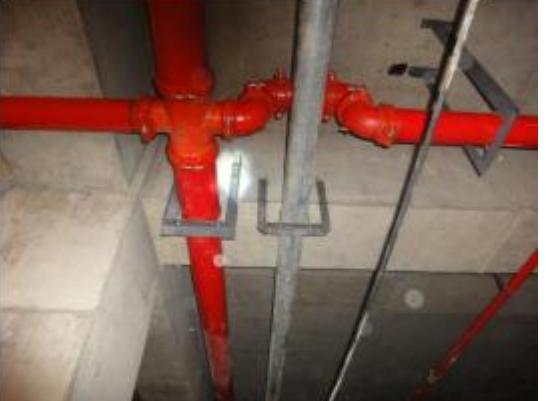
未按图纸、规范施工。	管道的转弯处、分支处、末端应按要求设置防晃支架。

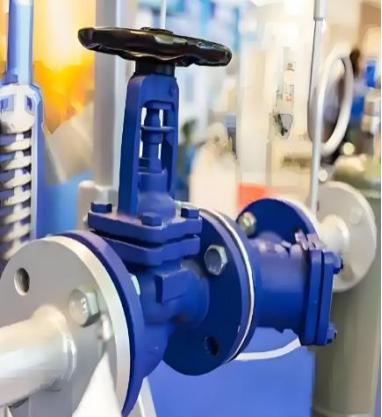
序号	问题描述	问题照片	原因分析	防治措施
1	阀门安装位置和标高不便操作和维修，影响使用；阀门方向装反、倒装、手轮朝下

<p>1) 缺少阀门安装知识，对施工规范掌握不严； 2) 安装阀门时，未考虑方便操作和维修。</p>	<p>1) 注意止回阀、减压阀等阀门的指示箭头与介质流向一致； 2) 安装时阀门手轮要朝上或侧向安装，手轮不得朝下； 3) 立管上阀门安装高度，当设计未明确时，可安装成阀门中心与胸口齐平，距地面 1.2m 为宜。</p>

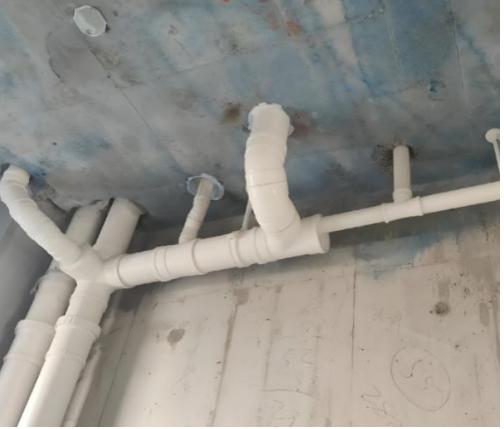
序号	问题描述	问题照片	原因分析	防治措施
1	排水补芯未顶平敷设

未按照规范施工。	1)对工人技术交底; 2)补芯需朝上安装,顶平连接
2	生活污水管内污物、臭气不能正常排放

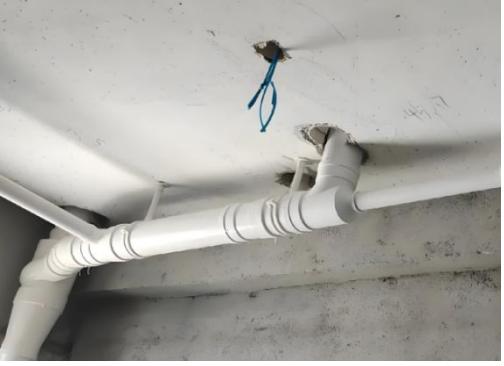
1)立管与横管、排出管连接用正三（四）通和直角 90°弯头，局部阻力大； 2)检查口或清扫口设置数量不够，安装位置不当。	1)卫生器具排水管应采用 90° 斜三通；横管与横管(立管)的连接，应采用 45° 或 90° 斜三(四)通，不得用正三(四)通，立管与排出管连接，应采用两个 45° 弯头或弯曲半径不小于 4倍管径的 90° 弯头； 2)排污立管应每隔两层设一检查口，并在最低层、最高层和乙字弯上部设检查口，其中心距地面为 1m，朝向便于清通维修。

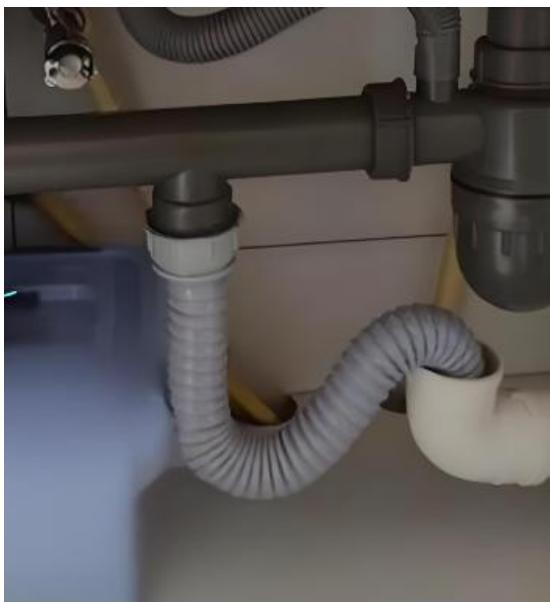
序号	问题描述	问题照片	原因分析	防治措施
3	台盆等洁具排水软管插入硬质排水管后存在返臭、异味情况

排水软管与硬质排水管处缝隙未封堵。	1)洗脸盆存水弯出水管插入排水管口后，用带胶圈的压盖螺母拧紧在排水管上，外用装饰罩罩住墙、地面

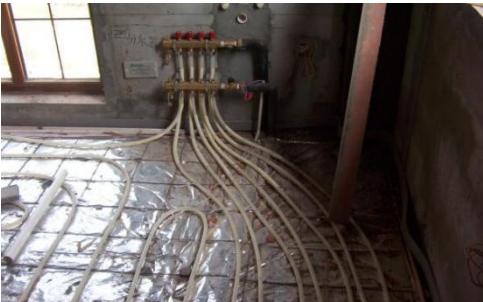
序号	问题描述	问题照片	原因分析	防治措施
3	分集水器安装不规范

<ul style="list-style-type: none"> <li>1. 盘管的波纹护套管安装不规范，不统一；</li> <li>2. 分集水器位置的盘管交叉布置，没有按序排列；</li> <li>3. 电动阀的电源线绑在分集水器上；</li> <li>4. 分集水器的支路未做标识；</li> </ul>	<ul style="list-style-type: none"> <li>1. 分水器安装在上，集水器安装在下中心间距宜为200mm。</li> <li>2. 集水器中心距地面应不小于300mm，做好成品保护。</li> <li>3. 加热管出地面至集分水器加装塑料套管，高度150—200mm。</li> </ul>
4	盘管不规范

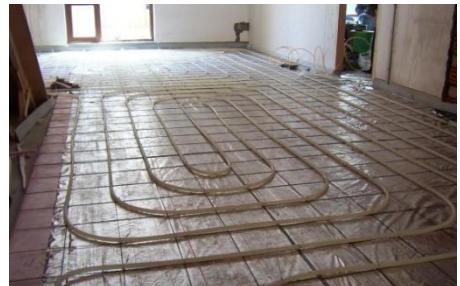
<ul style="list-style-type: none"> <li>1. 盘管施工边界问题；</li> <li>2. 绑扎带问题；</li> <li>3. 分水器位置盘管弯曲半径问题；</li> <li>4. 绑扎方式问题；</li> </ul>	<ul style="list-style-type: none"> <li>1. 保温板、钢丝网、反射膜应铺设到墙边，不应留有100mm的间距；盘管应距离保温板边缘200mm；</li> <li>2. 所有保温苯板铺设的位置均应在上面铺设铝箔反射膜、钢丝网，盘管则应根据现场实际情况确定；</li> <li>3. 绑扎盘管的绑扎带应水平固定，严禁垂直固定，避免以后混凝土覆盖不住绑扎带；</li> <li>4. 分水器位置的盘管弧度应不超过90度，应避免以后影响橱柜、地面装饰层的施工；</li> <li>5. 绑扎带应水平方向绑扎</li> </ul>

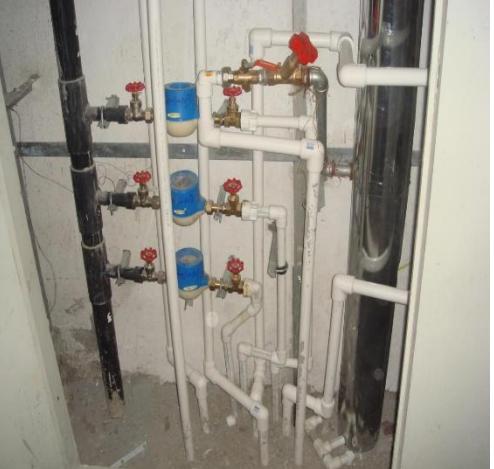
序号	问题描述	问题照片	原因分析	防治措施
5	管井内给水、采暖管道布置混乱

<ul style="list-style-type: none"> <li>1. 设计阶段管井尺寸设计不合理，规划缺失，协同不足；</li> <li>2. 材料进场规格混乱，管控不严；</li> <li>3. 施工操作不规范，要求不严，随意施工；</li> </ul>	<ul style="list-style-type: none"> <li>1. 安装前要合理优化功能分区，精准规划，预留空间，结合深化设计进行安装固定；</li> <li>2. 规范材料进场验收，严格把控，合理堆放与领用；</li> <li>3. 施工过程中，制定合理施工工序，先进行定位放线，然后进行安装与固定；</li> </ul>
6	管道缺少支架、保温不平整、不紧密

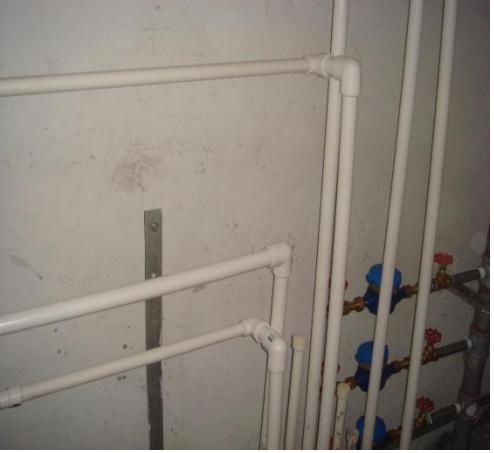
<ul style="list-style-type: none"> <li>1. 图纸设计未明确支架间距或类型，在施工实施中执行不到位；</li> <li>2. 保温设计不合理；</li> <li>3. 施工过程不规范、保温材料尺寸偏差大、强度低；</li> </ul>	<ul style="list-style-type: none"> <li>1. 设计时需根据管道类型、安装环境等因素充分考虑支架间距及类型；</li> <li>2. 施工前进行技术交底，明确安装标准，建立工序验收制度；</li> <li>3. 严格把控材料进场，加强基层处理，施工前管道表面清理干净，优化保温铺设方式，提高精确度；</li> </ul>

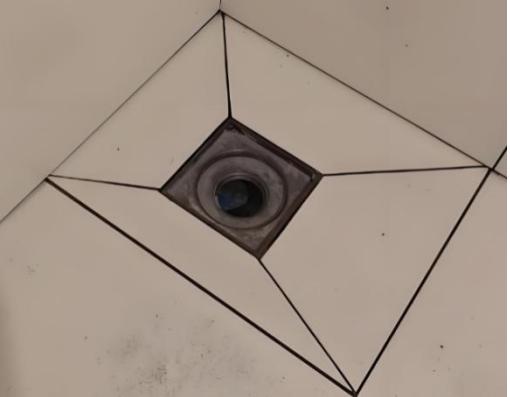
序号	问题描述	问题照片	原因分析	防治措施
3	地漏与楼板接触 周边封堵不合格 导致渗水

<p>1) 防水层未上翻至地漏内壁（仅做到管口外缘），形成渗水通道；      2) 管道与楼板间隙填塞工艺错误，填塞不密实。</p>	<p>1) 管道间隙填塞前凿毛处理→刷界面剂→分两次浇筑C20微膨胀混凝土；      2) 防水层必须上翻至地漏内壁不小于50mm，并做24h闭水试验。</p>

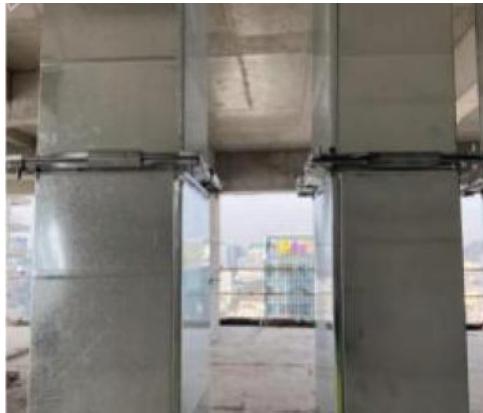
序号	问题描述	问题照片	原因分析	防治措施
1	风管未采取加固措施，刚度不够，上表面塌陷		<p>1) 风管制作交底不明确； 2) 无加固措施和方案，施工随意，成品随意堆放，不注意成品保护。</p>	<p>1) 风管制作前应有加固方案； 2) 根据设计需要，采取楞筋、角钢、螺纹连接的任意两个弯头间，应有支架； 3) 立筋等加固措施满足风管加固的要求。</p>
2	1) 薄钢板法兰风管连接不严密； 2) 薄钢板法兰风管连接处出现不正常漏风量增加，系统风量损失大。		<p>1) 交底不到位； 2) 施工工艺不规范，安装辅材质量不达标。</p>	<p>1) 风管薄钢板法兰的折边（或组合式法兰条）应采用机械加工保证平直，弯曲度不应大于 0.5%； 2) 角件与风管薄钢板法兰四角接口的固定应稳固、紧贴，端面应平整，相连处不应有大于2mm的连续穿透缝，并涂密封胶密封。四周内角与风管折叠处的缝隙必须涂密封胶密封； 3) 弹簧夹应具有相应的弹性强度，形状和规格应与薄钢板法兰匹配，厚度<math>\geq 1.0\text{mm}</math>，长度宜为130~150mm，使用专用工具将弹簧</p>

<p>夹压紧，弹簧夹间隔不大于150mm，分布均匀且无松动现象；</p> <p>4) 法兰垫料必须采用不透气、弹性好，不易老化的连接材料，厚度宜为3~5mm，宽度不应小于10mm，垫片不应凸入管内，亦不宜突出法兰外，法兰垫料采用对接接口和阶梯接口时，应在对接部位涂密封胶；</p> <p>5) 风管制作按规范要求进行工艺性检测或验证，风管系统安装完毕后，进行严密性检验。</p>
3	矩形弯管不按规范设导流片

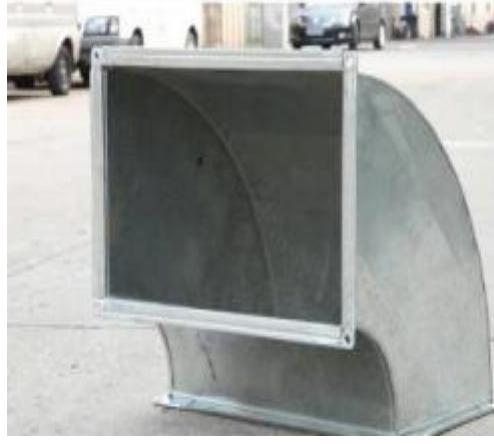
<p>1) 平面边长大于500mm的矩形内斜线和内圆弧形弯管内不设置导流片；</p> <p>2) 导流叶片片数或设置不符合规范要求；</p> <p>3) 气流不畅，将增加管道阻力，风管的局部阻力增大，压力损失过高；</p> <p>4) 气流偏斜并有涡流形成，使风管产生很大震动。</p>	<p>1) 对于平面边长2500mm的内弧外直角弯管、内斜线外直角弯管、内外直角弯以及曲率半径小于一个平面边长的内外同心弧形弯管应设置导流片；</p> <p>2) 导流片的片数、片距及位置应按规范要求设置；</p> <p>3) 为保证风管系统运行时气流稳定、无噪声各导流叶片的弧度应一致，导流叶片与连接板、连接板与弯头板壁必须铆接牢固，不得松动；</p> <p>4) 导流叶片的长度超过1250mm时，应有加强措施。</p>

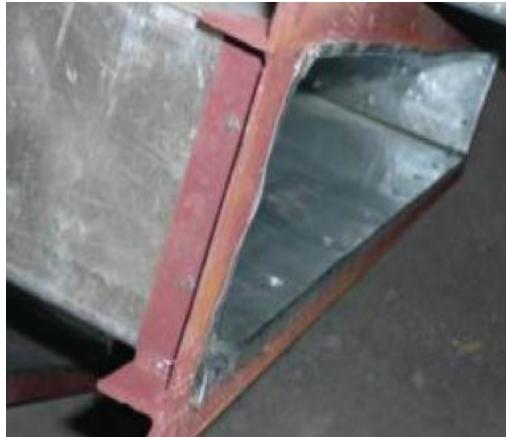
序号	问题描述	问题照片	原因分析	防治措施
4	1) 法兰铆接后风管不严密，铆接不严，风管表面不平，风管与法兰不匹配； 2) 风管翻边宽度不一致，法兰与风管轴线不垂直，法兰接口处不严密。

1) 标准要求不高； 2) 交底不到位。	1) 铆钉间距应按规范的要求，间距不应大于150mm，空气洁净系统法兰铆钉的间距不应大于100mm； 2) 翻边尺寸为6–9mm，法兰用料的尺寸较小时可取上限值，用料尺寸较大时可取下限值； 3) 风管翻边四角开裂处涂以密封胶，咬口重叠处，翻边后应将突出部分铲平，四角不应出现豁口，防止漏风； 4) 在展开下料过程中应对矩形风管严格进行角方； 5) 风管在套入法兰前，应按规定的翻边尺寸严格确认无误后，方可进行铆接翻边。
5	柔性短管、矩形短管安装时产生扭曲

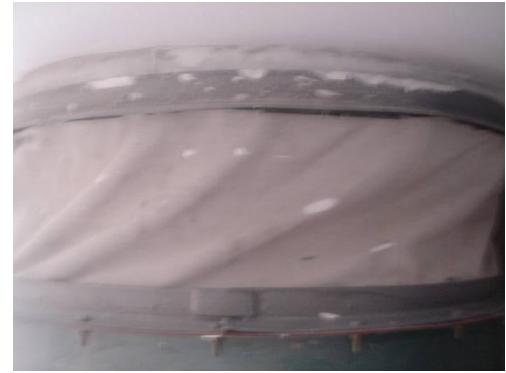
1) 柔性短管过长。 2) 柔性短管选用的材质不符合要求。 3) 柔性短管安装的松紧不当。	柔性短管的主要作用是隔振，常用于风机及空调设备的进、出口处。作为与风管的连接管。由于系统的使用条件不同，柔性短管需承受的压力变化和温度、湿度的变化也不同，所以要求柔性短管应采用减震、防潮、不透气、不霉变和防火的要求。 (1) 安装时应四角平直，松紧适度，高度一致，同一角度应在同一垂线或直线上。 (2) 柔性短管的长度值为150~250mm，其接缝处应严密和牢固且不宜作异径管使用。

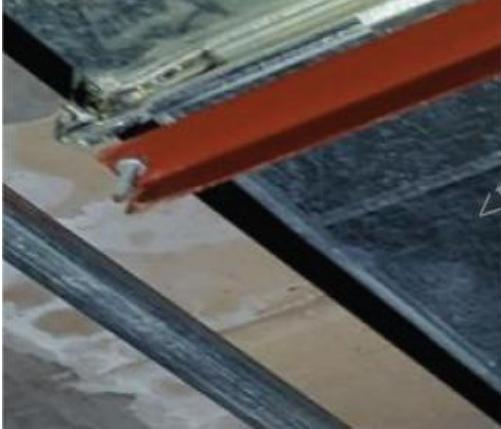
序号	问题描述	问题照片	原因分析	防治措施
3	吊杆与托架连接处螺母为单螺母

<p>1) 标准要求不高； 2) 交底不到位。</p>	<p>1) 吊杆与托架连接处采用双螺母紧固； 2) 单螺母时必须加弹簧垫和平垫。</p>
4	防晃支架安装不规范

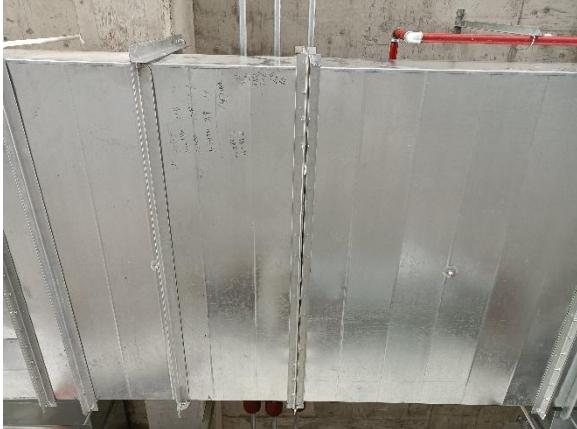
<p>1) 对防晃支架理解错误； 2) 不知道限位角钢的安装位置。 3) 支架设置在风管法兰对接处。</p>	保证防晃支架上下左右四个方向的限位，错开风管对接处及风口风阀处。

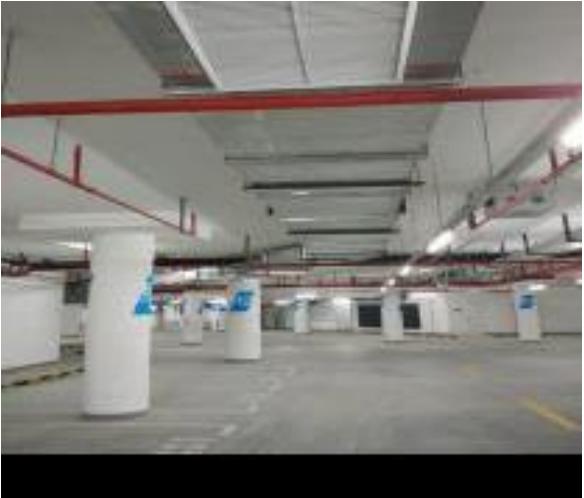
序号	问题描述	问题照片	原因分析	防治措施
5	支吊架未按照规范要求设置

<p>1) 降低角钢、横担的型号；      2) 扩大吊架之间的间距。</p>	<p>1) 风管水平安装，直径或长边尺寸小于等于400mm，支架间距不应大于4m；直径或长边尺寸大于400mm，支架间距不应大于3m；      2) 垂直安装支架间距不超过4m，每段风管需设置≥2个固定点；      3) 对于薄钢板法兰的风管，其支、吊架间距不应大于3m。</p>

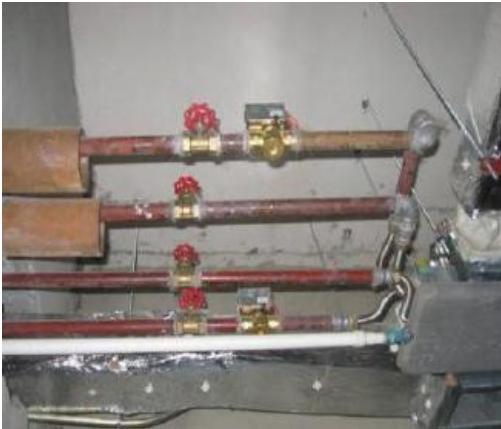
序号	问题描述	问题照片	原因分析	防治措施
1	风机盘管水管支架及软接不符合要求

<p>1) 风机盘管安装后未合理配管，造成用软接强扭来连接设备；          2) 末端水管未设置独立支、吊架。</p>	<p>风机盘管定位安装后再进行管道与设备的连接，避免管道返工或强制连接。</p>
2	冷凝水管道安装倒坡或空调机组冷凝水管未按要求设置水封

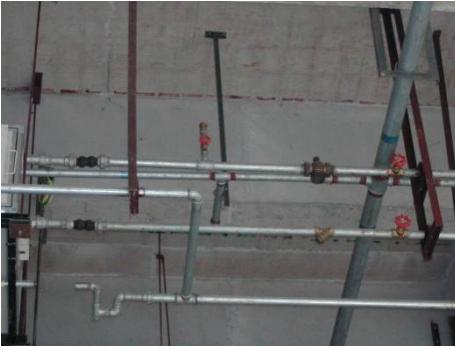
<p>(1) 冷凝水管道安装倒坡，致使排水不畅，造成冷凝水外溢漏顶，破坏装修，影响使用；          (2) 空调机组冷凝水管未按要求设置水封，会造成冷凝水无法正常排出，夏季温热潮湿，冷凝水过多，会积聚箱体内造成局部或接缝处渗漏，既影响环境又可能影响装饰效果，同时影响空调的舒适性。</p>	<p>(1) 冷凝水管的水平管应坡向排水口，坡度符合设计要求，当设计无规定时，其坡度应大于或等于8%，软管连接应牢固，不得有瘪管或强扭；          (2) 空调机组的排水管应按机内负压的大小设置水封，以使冷凝水能够正常排放。</p>

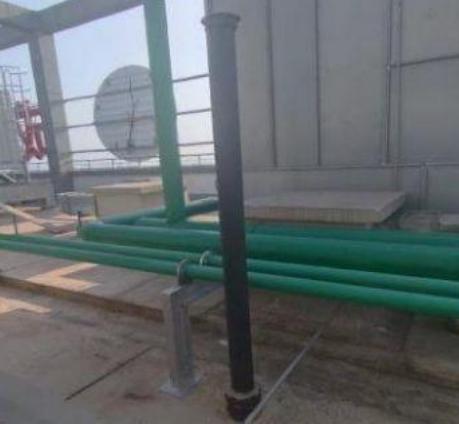
<p>1. 对接闪带过建筑变形缝的做法不清楚； 2. 对建筑变形缝不清楚；</p>	<p>1. 施工前复核建筑图纸，明确变形缝位置； 2. 接闪带、接闪网格过建筑物变形缝处，应将扁钢或圆钢制作成“Ω”形状；</p>
5	建筑物屋顶外露的金属管道等未与接闪器进行可靠连接

<p>在建筑物屋顶外露的金属管道等附近，未预留接地线。</p>	<p>1. 在屋顶施工时，配合土建从接闪网格引出镀锌扁钢或圆钢接地线； 2. 屋顶金属管道等外露金属物与预留接地线可靠连接。</p>

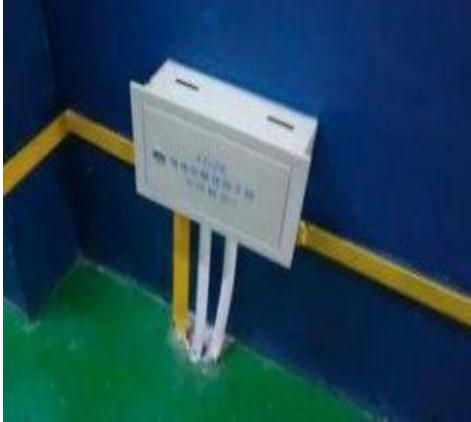
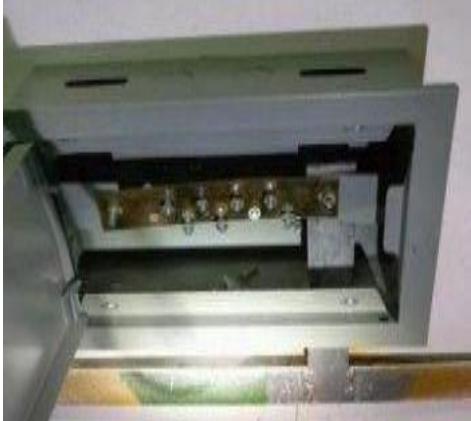
6	总等电位安装错误

<p>1. 暗装等电位箱用作明装；      2. 采购时，未明确等电位箱的安装形式；      3. 未预留暗等电位箱孔洞；      4. 总等电位端子板规格不符合规范；      5. 总等电位端子箱或环形接地母线与接地装置连接接地点不足 2 根；      6. 接地扁钢分支连接采用焊接时，搭接长度不符合规范。      7. 等电位端子排不符合图集要求。</p>	<p>1. 采购时应明确等电位箱的安装形式；      2. 做好等电位箱的入场检查验收；      3. 在主体或砌体施工时，配合土建按设计图位置预留孔洞或预埋底壳；      4. 总等电位端子板为 4mm 厚的紫铜板；      5. 变电室或变压器室内设置的环形接地母线应与接地装置或总等电位端子箱连接，连接接地线不应少于 2 根；      6. 接地扁钢采用搭接焊接时，扁钢与扁钢搭接不应小于扁钢宽度的 2 倍，且应至少三面施焊（两个长边、一个短边）；      7. 接地扁钢分支时，采用螺栓搭接时，应符合《建筑工程施工质量验收规范》 GB50303 第 10.2.2 条的规定，搭接的钻孔直径和搭接长度应符合本规范附录 D 的规定，连接螺栓的力矩值应符合本规范附录 E 的规定。      8. 等电位端子排应按设计或《局部等电位联结》（15D502）要求的规格、材质设置。</p>
---	----------	---	---	---

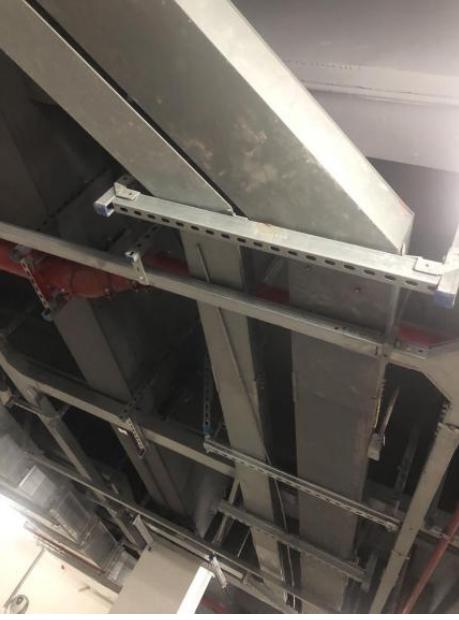
7	槽盒和接地保护导体之间未可靠连接

接地保护导体敷设不到位，未与槽盒连接	<p>梯架、托盘和槽盒全长不大于 30m 时，不应少于 2 处与保护导体可靠连接；全长大于 30m 时，每隔 20m~30m 应增加一个连接点，起始端和终点端均应可靠接地。镀锌梯架、托盘和槽盒无需跨接，但连接板每端不应少于 2 个有防松螺帽或防松垫圈的连接固定螺栓。</p>
8	水泵电机外壳和配管未进行接地 屋面风机基础、设备本身均未做接地

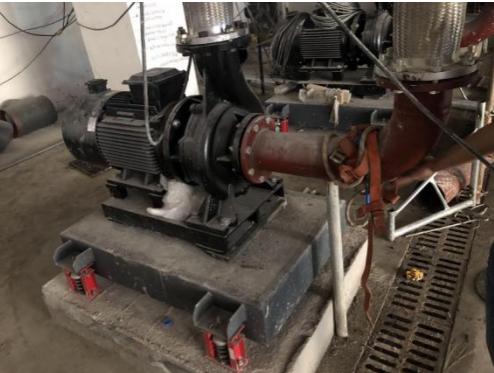
<ol style="list-style-type: none"> <li>1. 电机外壳和进线配管未接地。</li> <li>2. 屋面风机基础、设备本身均未做接地</li> </ol>	<ol style="list-style-type: none"> <li>1. 电机外壳、水泵进线槽盒应接地</li> <li>2. 风机外壳、进线配管/槽盒均应采用铜芯线接至接地扁钢</li> </ol>

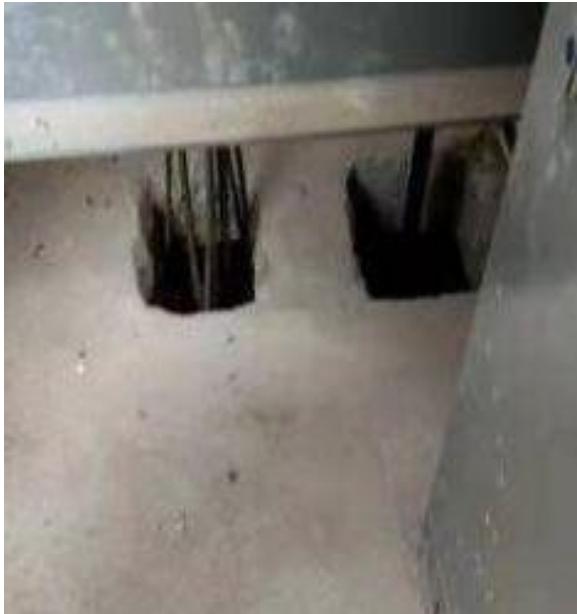
序号	问题描述	问题照片	原因分析	防治措施
1	悬挂装置预留孔洞位置不准确，过大或过小；孔洞四周无防水台或高度不够。

<p>1) 孔洞预留时未确定电梯生产厂家，无对应机房孔洞布置图设计； 2) 孔洞预留未按电梯生产厂家设计图纸施工； 3) 未按要求砌筑台缘或砌筑高度不够。</p>	<p>1) 孔洞位置预留时，应参照所订电梯厂家机房孔洞布置图进行悬挂装置孔洞位置预留； 2) 机房内悬挂装置与楼板孔洞边间隙应为 20~40mm，通向井道的孔洞四周应设置高度不小于 50mm 的台缘； 3) 电梯安装单位进场施工前，应按照电梯机房预留孔洞布置要求与土建单位进行施工质量交接验收。</p>

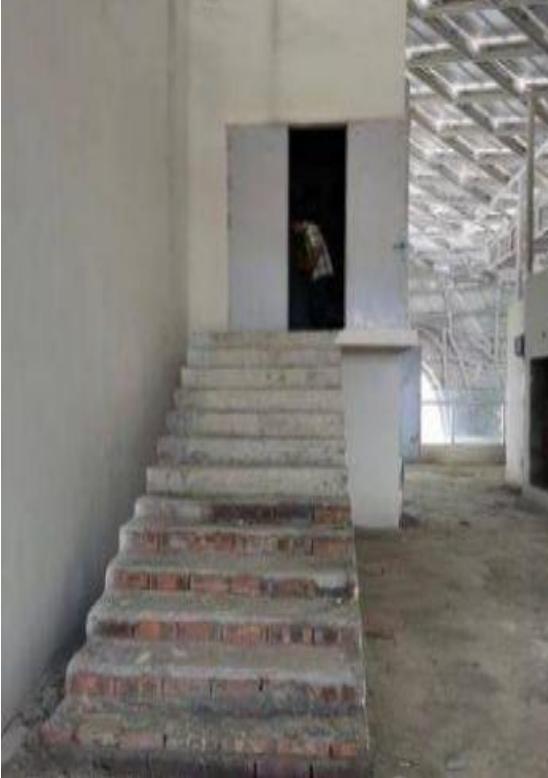
2	未设置楼梯或爬梯，梯子无防护栏或防护栏高度不够。

<p>1) 爬梯、防护栏设计时，未按照电梯相关规范标准要求进行设计；      2) 土建施工单位未按设计图纸制作、施工。</p>	<p>1) 优先考虑全部使用楼梯，如果不能用楼梯，可以使用符合下列条件的梯子：通往机房和滑轮间的通道不应高出楼梯所到平面 4m；梯子应牢固地固定在通道上而不能被移动；梯子高度超过 1.5m 时，其与水平方向夹角应在 <math>65^{\circ} \sim 75^{\circ}</math> 之间，且不易滑动或翻转；梯子净宽不应小于 0.35m，其踏板深度不应小于 25mm。对于垂直设置的梯子踏板与梯子后面墙的距离不应小于 0.15m。踏板的设计荷载应为 1500N；靠近梯子顶端，至少应设置一个容易握到的把手；梯子周围 150 的水平距离内，应能防止来自梯子上方落物的危险；      2) 在一个机房内，当有两个以上不同平面的工作平台，且相邻平台高度差大于 0.5m 时，应设置楼梯或台阶，并应设置高度不小于 0.9m 的安全防护栏杆。</p>
---	--------------------------	---	---	---

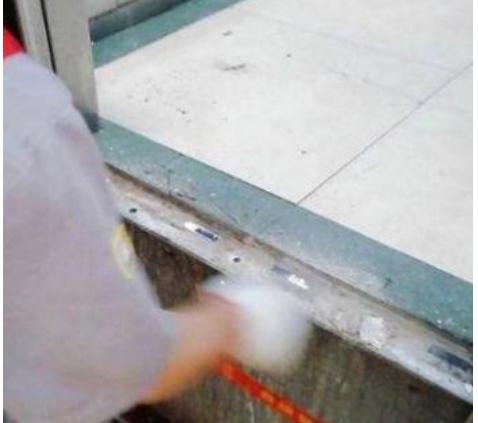
3	地坎安装完成后低于建筑完成面形成倒坡

<p>1) 技术交底不详细，针对电梯厅部位的地面建筑做法、完成面标高未进行明确； 2) 标高控制不严，地坎安装未根据有效的建筑 1m 线进行施工，出现倒坡。</p>	<p>1) 加强技术交底，电梯安装前应根据电梯厅地面装修做法对层门地坎的安装高度进行明确； 2) 施工班组应根据移交后的层内建筑 1m 线标高去控制层门地坎的安装标高； 3) 地坎安装完成后应使用 C20 以上细石混凝土或同等强度的砂浆浇筑坎，校正稳固，达到强度安装门框等部件，地坎应高出地面 2~5mm，外沿地面宜向出口方向成小坡度的坡道。</p>
---	--------------------	--	--	---

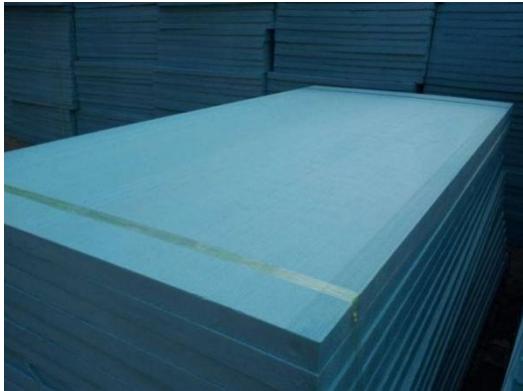
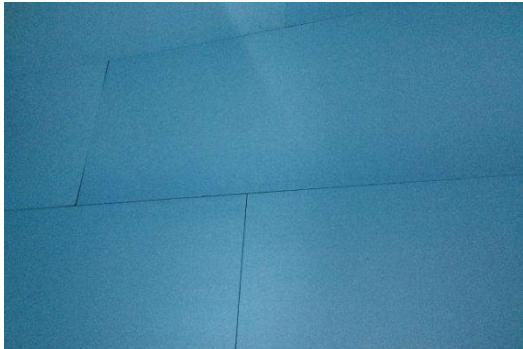
序号	问题描述	问题照片	原因分析	防治措施
1	进场材料不符合要求

<ol style="list-style-type: none"><li>1. 保温板厂家原材料或施工工艺不合规。</li><li>2. 保温板容重、材料气孔率不满足要求。</li><li>3. 岩棉板等保温材料吸湿受潮。</li><li>4. 玻化微珠保温砂浆现场搅拌过程中玻化微珠破损过大。</li></ol>	<ol style="list-style-type: none"><li>1. 根据设计图纸及节能备案要求，核查项目选材及选厂。</li><li>2. 严格控制原材料，不定期前往厂家核查原材料质量。</li><li>3. 进场材料检查厂家资质及保温板合格证、检测报告。</li><li>4. 对进场材料进行抽检封样，送有资质的实验室检测，确保进场材料满足耐火阻燃及保温隔热要求。</li><li>5. 保温材料进场后，按项目策划规放在指定场地，对于室外堆场需及时苫盖严密，确保材料无雨水浸泡。</li><li>6. 玻化微珠等保温砂浆现场搅拌过程中定期抽检，避免玻化微珠破损过大。 导致导热系数均不能满足标准设计要求。</li></ol>

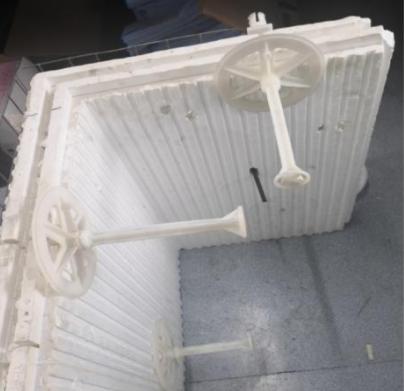
2	保温材料破损

<ol style="list-style-type: none"> <li>1. 保温板厂家施工工艺问题。</li> <li>2. 运输及装卸过程中造成槽口变形。</li> <li>3. 施工过程中吊运及安装过程操作不规范。</li> </ol>	<ol style="list-style-type: none"> <li>1. 严选厂家，提前进行考察。</li> <li>2. 对进场材料进行槽口外观及尺寸检查，有破损及变形的板材不予进场。</li> <li>3. 加强装卸、吊运及安装过程中的安排工人配合注意槽口部位保护，使用托盘或宽吊带等工具，避免因为暴力施工导致板材无法使用。</li> </ol>
3	块状材料不符合要求

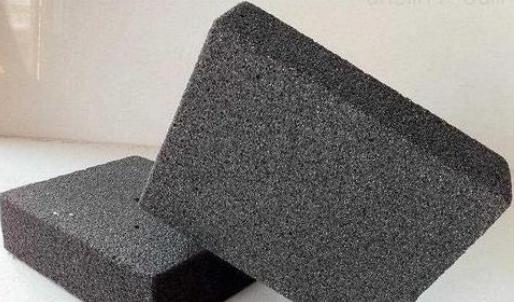
<ol style="list-style-type: none"> <li>1. 保温板厂家原材料或施工工艺不合规。</li> <li>2. 板材加工时孔隙率和吸水率不符合要求。</li> </ol>	<ol style="list-style-type: none"> <li>1. 严选厂家，提前进行考察。</li> <li>2. 进场材料检查厂家资质及保温板合格证、检测报告。</li> <li>3. 对进场材料进行抽检封样，送有资质的实验室检测。</li> <li>4. 根据设计容重，对现场进场材料重量进行检查，对于重量偏差加大的板材退场。</li> </ol>

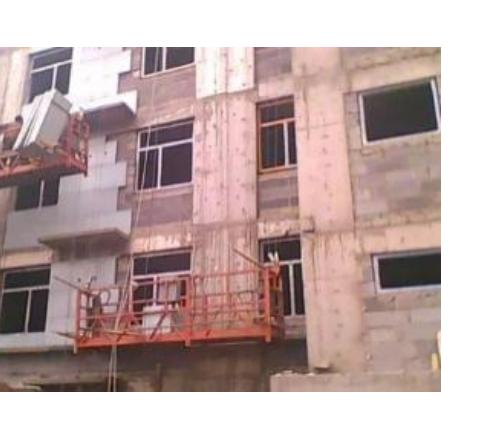
<p>1. 锚栓生产厂家不具备相应资质，或偷工减料。 2. 进场检测不严格，允许无标产品进场。</p>	<p>1. 严选厂家，提前进行考察。 2. 进场材料检查厂家资质、合格证、检测报告。 3. 对进场材料进行抽检封样，送有资质的实验室检测。 4. 锚栓安装样板完成后，由项目部进行拉拔试验检测，合格后方能大面积施工。</p>
5	基层处理不到位

<p>1. 工作面移交交底不到位，交接人移交标准不清楚。 2. 工作面移交未严格执行三检制度，验收制度流于形式，上道工序遗留问题未处理到位，保温板即开始粘贴。 3. 施工时监督管理不到位，操作工人未严格按照技术交底施工。</p>	<p>1. 外墙保温施工前对管理人员进行工作面移交标准交底，对操作工人进行技术交底。 2. 严格执行工作面移交及三检制度，不允许带病移交和工序倒置。 3. 严格执行样板引路制度，样板验收通过后，在样板部位对操作工人进行大面施工交底。（加外保温样板照片） 5. 加强隐蔽验收，验收内容包含：基层表面清理干净，不得有浮浆、油污，错台剔凿修补平整，外墙各种孔洞封堵完毕，填充墙基层抹灰完成，外空调板根部防水涂刷完成。</p>

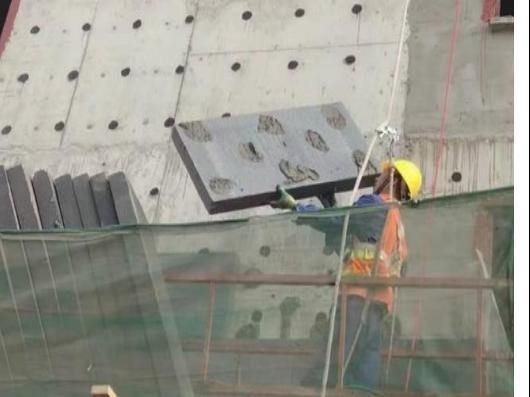
6	保温板与墙体间粘结率不足

<ul style="list-style-type: none"> <li>1. 技术交底不到位，工人不熟悉质量标准。</li> <li>2. 现场施工时监督管理不到位，操作工人偷工减料。</li> <li>3. 验收执行不到位，验收流于形式。</li> <li>4. 基层处理不到位，基层面凹凸不齐。</li> </ul>	<ul style="list-style-type: none"> <li>1. 外墙保温施工前对操作工人进行安全技术交底。</li> <li>2. 严格执行样板引路制度，样板验收通过后，在样板部位对操作工人进行大面施工交底。</li> <li>3. 保证基层表面清理干净，不得有浮浆、油污，局部错台剔凿修补平整，外墙各种孔洞封堵完毕，填充墙基层抹灰完成。</li> <li>4. 施工时严格按照质量标准进行施工，岩棉板必须满粘，模塑石墨聚苯板砂浆粘接面积不小于 80%。</li> <li>5. 做好施工过程中质量管控，建立施工质量管理体系以及相应的质量奖惩机制。</li> <li>6. 严格执行验收程序，对已粘贴完毕保温板进行破坏性试验抽检，上道工序验收不合格不得进行下道工序施工。</li> </ul>
7	托架设置不到位

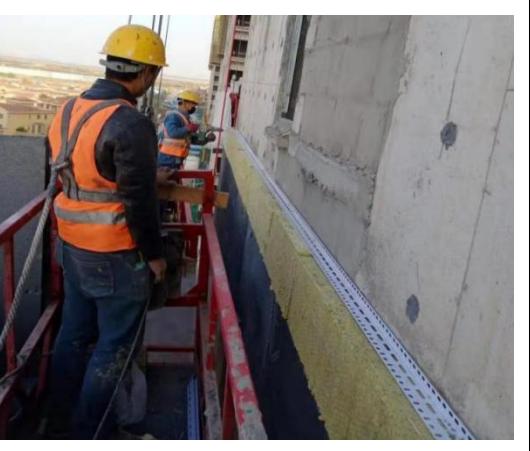
<ul style="list-style-type: none"> <li>1. 技术交底不到位，工人不熟悉托架安装楼层位置、安装固定标准。</li> <li>2. 现场施工时监督管理不到位，操作工人偷工减料，安装不交圈，固定钉数量不足。</li> <li>3. 托架规格型号不符合图纸要求。</li> </ul>	<ul style="list-style-type: none"> <li>1. 加强材料进场验收，确保进场材料符合要求。</li> <li>2. 保温施工前对操作工人进行安全技术交底。</li> <li>3. 严格执行样板引路制度，样板验收通过后，在样板部位对操作工人进行大面施工交底。</li> <li>4. 托架安装必须连续设置不允许中间断开，金属托架采用膨胀锚栓固定于基层墙体，托架及嵌固带凸缘锚栓的间距应不大于 300mm。</li> <li>5. 严格执行验收程序，托架安装完成后报验收，验收合格后再进行保温板粘贴。</li> </ul>

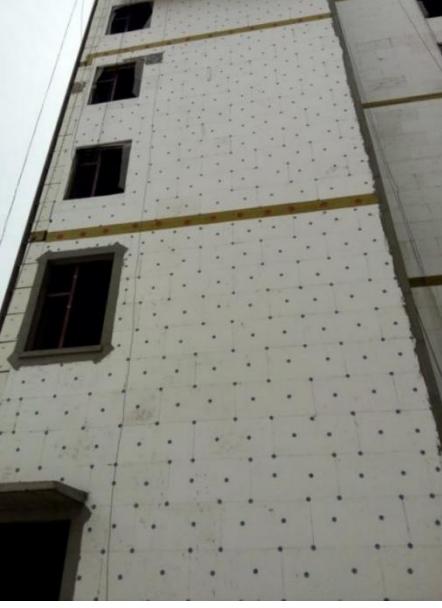
8	高层防火隔离带间距不满足要求

<ul style="list-style-type: none"> <li>1. 方案、技术交底不到位。</li> <li>2. 管理人员、作业工人不熟悉图纸。</li> <li>3. 样板制作不符合要求或大面未按照样板施工。</li> <li>4. 标准层未进行块状保温材料排版。</li> <li>5. 铺设防火隔离带时未提前放线标注位置。</li> </ul>	<ul style="list-style-type: none"> <li>1. 编制方案及技术交底时，按设计要求明确每层防火隔离带位置。</li> <li>2. 标准层提前做好排版，确定防火隔离带位置，做好交底。</li> <li>3. 高层岩棉隔离带位置提前在外墙上弹线、弹出。</li> <li>4. 施工前按照交底内容先施工样板（见下图），检查防火隔离带间距，样板验收通过形成固化图后方能大面积施工。</li> </ul>
9	锚栓松动，锚固力不够

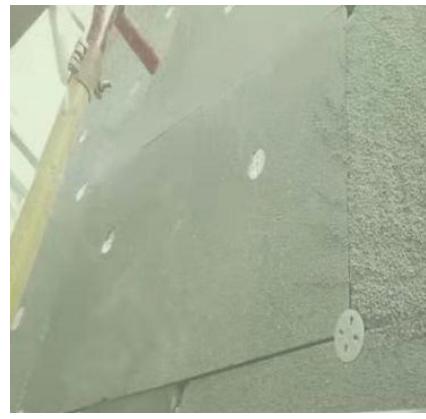
<ul style="list-style-type: none"> <li>1. 锚栓长度未计算或未考虑主体结构尺寸偏差，进场材料长度不够。</li> <li>2. 混凝土墙打孔时贴近内部钢筋，未更换打孔位置。</li> <li>3. 外墙保温材料采用空心砌块或多孔砖时，未按规范要求选用摩擦和机械锁定圆盘锚栓，后期锚栓脱落滑出。</li> <li>4. 锚栓打入砌体不饱满灰缝中，后期锚栓脱落滑出。</li> </ul>	<ul style="list-style-type: none"> <li>1. 《外墙保温用锚栓规定》JG/T366C.2.1 规定：锚栓的有效锚固深度不应小于 25mm。C 类（多孔砖类）、D 类（空心砌块类）基层墙体宜选用通过摩擦和机械锁定圆盘锚栓。方案编制时应明确保温钉规格类型，并将主体尺寸偏差计入保温钉长度计算。</li> <li>2. 锚栓材料进场时，应落实物资验收制度，保证材料质量。</li> <li>3. 方案交底及安全技术交底时应明确，锚栓打入过程中遇钢筋、砌体灰缝等情况导致抗拉承载力不足的，应重新选定合理位置。</li> </ul>

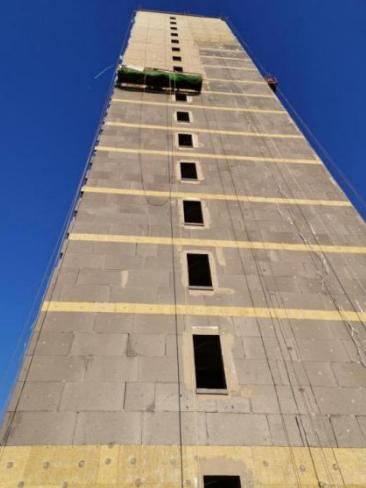
10	锚栓间距过大，数量不足

<p>1. 地标与国标标准不一，编制方案时未按照最严格规定进行施工。</p> <p>2. 方案与安全技术交底中缺少锚固件布置示意图，无法指导操作人员施工。</p> <p>3. “样板引路”制度执行到位，未在样板施工期间纠偏。</p>	<p>1. 方案编制过程中严格按照标准更高的地方规范施工，如天津地区施工，应按照DBT29-240《天津市保温装饰板外墙外保温系统技术规程》要求设置锚栓。</p> <p>2. 方案及安全技术交底中应绘制锚固件布置示意图，明确锚固件所在位置及数量，便于操作人员执行。</p> <p>3. 严格落实“样板引路四步走”。</p> <p>4. 过程中监督检查，如发现漏钉，及时补钉。</p>
11	保温包含水过多，未及时清除
