# 河南省住宅工程质量易发问题防治手册

## (试行)

河南省住房和城乡建设厅  
二〇二五年十二月

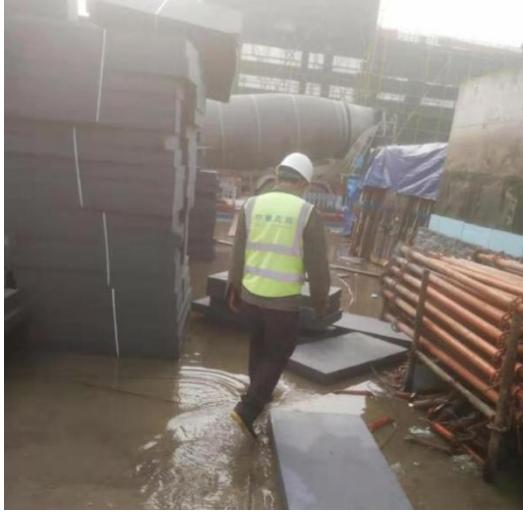
<p>1. 地标与国标标准不一，编制方案时未按照最严格规定进行施工。</p> <p>2. 方案与安全技术交底中缺少锚固件布置示意图，无法指导操作人员施工。</p> <p>3. “样板引路”制度执行到位，未在样板施工期间纠偏。</p>	<p>1. 方案编制过程中严格按照标准更高的地方规范施工，如天津地区施工，应按照DBT29-240《天津市保温装饰板外墙外保温系统技术规程》要求设置锚栓。</p> <p>2. 方案及安全技术交底中应绘制锚固件布置示意图，明确锚固件所在位置及数量，便于操作人员执行。</p> <p>3. 严格落实“样板引路四步走”。</p> <p>4. 过程中监督检查，如发现漏钉，及时补钉。</p>
11	保温包含水过多，未及时清除

<p>1. 保温板进场后未苫盖下垫，雨后板材进水。</p> <p>2. 湿润的板材未晾晒即使用，或在雨天进行施工。</p> <p>3. 粘接胶浆的配置稠度过低。</p>	<p>1. 保温材料进场后妥善保管，包装完好，下垫上苫，避免材料进水、泡水。</p> <p>2. 雨后湿润的材料应晾晒干燥后使用，禁止在雨雪天气进行外保温施工。</p> <p>3. 明确粘结胶浆配置比例，对作业人员做好交底。</p> <p>4. 湿润的岩棉板未晒干严禁上墙。</p>

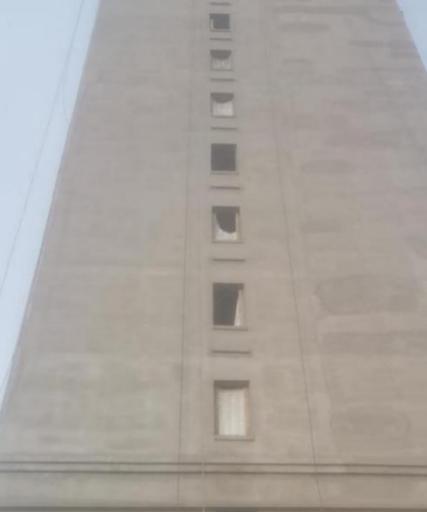
12	完成面分隔缝设置不到位

<p>1. 图纸中未明确分割缝位置，项目也未进行深化设计。</p> <p>2. 操作人员不熟悉规范及设计图纸，关键工序执行不到位。</p> <p>3. 技术交底及方案交底未明确分隔缝设置间距及位置，缺乏指导性。</p> <p>4. 样板及过程验收不到位，样板引路流于形式。</p>	<p>1. 严格按照《外墙外保温工程技术标准》JGJ144 等规范及设计图纸规定执行，明确分隔缝位置及间距。</p> <p>2. 方案及技术交底中绘制外墙分隔缝位置示意图。</p> <p>3. 将分隔缝位置示意图或说明纳入样板施工图，验收合格后形成工序固化。</p>
13	阴阳角部位搭接方式不合理

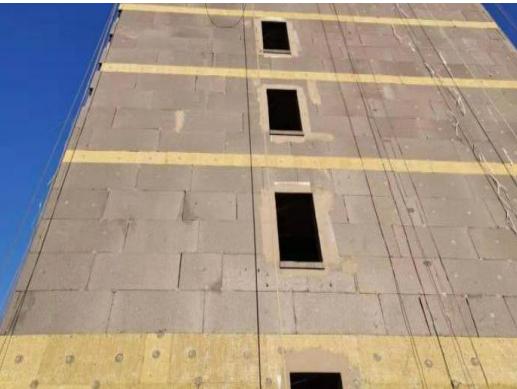
<p>1. 工人技术水平参差不齐，细部节点位置操作不熟练，不熟悉技术标准及方案规定。</p> <p>2. 方案及技术交底中缺少阴阳角细部节点构造，无法指导施工。</p> <p>3. 样板引路制度执行不到位。</p> <p>4. 项目管理人员对方案及规范掌握不牢靠、对细部节点不较真，方案与现场“两张皮”</p>	<p>1. 方案及技术交底应编制详细，参照《中建五局技术质量标准化三维图集》等公司优秀做法做到图文并茂。</p> <p>2. 严格执行样板制度，验收后形成样板固化图及作业指导书，在现场对管理人员及工人进行交底，避免质量问题产生。</p> <p>3. 严格执行验收程序，阴阳角部位板材及网格布施工完毕后必须报验，验收合格后方可进行下一步工序施工。</p> <p>4. 阴阳角处板材应错槎搭接，网格布需从每边双向绕角且相互搭接宽度不小于 200mm。</p>

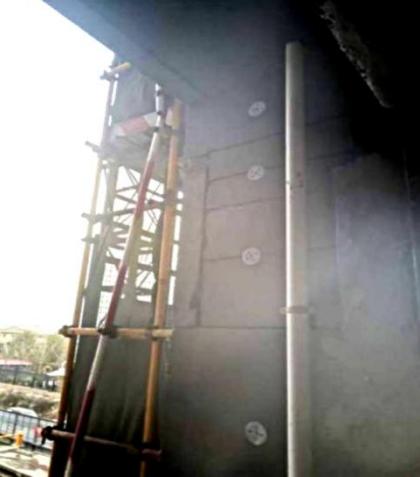
14	外门窗处细部处理不到位

<p>1. 技术交底不到位，工人不熟悉细部节点施工质量标准。</p> <p>2. 现场施工时监督管理不到位，操作工人偷工减料，未安装托架。</p> <p>3. 门窗洞口四角部位的岩棉板未采用整块岩棉板裁成“L”型进行铺贴。</p> <p>4. 翻包网未做成45度粘贴。</p>	<p>1. 外墙保温施工前对操作工人进行安全技术交底。</p> <p>2. 严格执行样板引路制度，样板验收通过后，在样板部位对操作工人进行大面施工交底。</p> <p>3. 托架安装完成后报验收，托架锚栓的间距应不大于300mm。</p> <p>4. 门窗洞口必须留翻包玻纤网，宽度为保温板厚加200mm，门窗洞口角部45°各加一层200mm×300mm网格布进行加强。</p> <p>5. 严格执行验收程序，验收合格后再进行下道工序施工，做好验收记录。</p>
15	保温墙面基层处理不到位

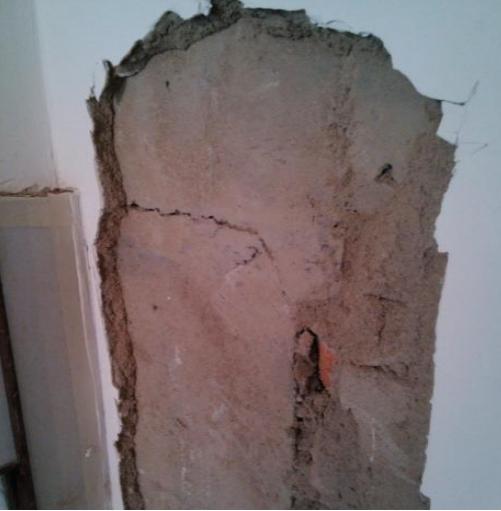
<p>1. 工作面移交交底不到位，责任划分不清晰，带病移交。</p> <p>2. 工作面移交未严格执行三检制度，验收流于形式，上道工序遗留问题未处理。</p> <p>3. 现场施工时监督管理不到位，操作工人未严格按照技术交底施工。</p>	<p>1. 墙面基层保证表面清理干净，不得有浮浆、油污，局部错台剔凿修补平整，外墙各种孔洞封堵完毕，填充墙基层抹灰完成。</p> <p>2. 严格执行工作面移交及三检制度（基层隐蔽验收），并做好验收记录。若出现质量问题，可追责相应责任人进行追责。</p> <p>3. 严格执行样板制度，然后再展开大面积施工。</p>

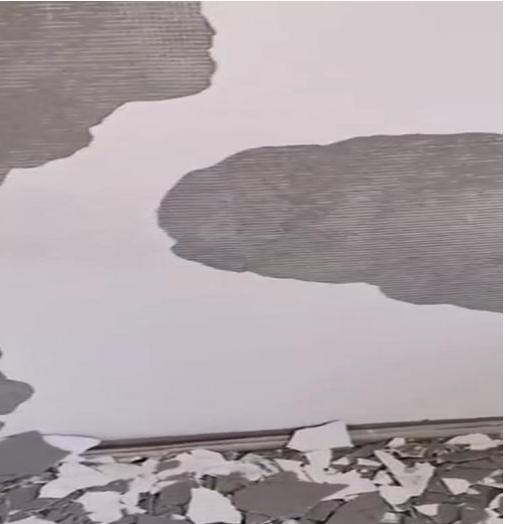
16	墙面腻子脱落

<ol style="list-style-type: none"><li>1. 材料进场不合格，且未退场处理。</li><li>2. 原材料堆码随意，未下垫上盖。</li><li>3. 堆放场地积水。</li><li>4. 原材料复测不合格，且未退场处理。</li><li>5. 堆放时间太长，原材料过期。</li><li>6. 搅拌时水灰比不合格。</li></ol>	<ol style="list-style-type: none"><li>1. 加强原材料进场验收，确保进场材料符合要求。</li><li>2. 定期组织相关部门对现场原材料进行盘点，保证先进场原材料先用，及时清理过期原材料。</li><li>3. 原材料堆场应根据施工平面布置合理规划，交底到位，强化管理。</li><li>4. 堆放场地应进行硬化，排水通畅，无积水。</li><li>5. 原材料应与其他材料分类堆码整齐。</li><li>6. 原材料进场后，按规范取样送检，复试合格后，再使用。</li></ol>
----	--------	--	--	---

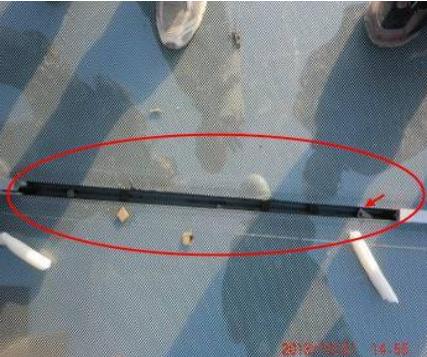
序号	问题描述	问题照片	原因分析	防治措施
1	玻璃副框压块缺失。

玻璃幕墙固定副框压块缺失多数是因为施工人员责任心不强，出现漏放。	1) 玻璃幕墙安装前应对施工班组认真进行施工质量技术交底，幕墙安装工应具备专业素质，玻璃安装时，严格按照图纸要求安装压块，压块间距、数量满足设计要求，保证安装质量； 2) 待玻璃安装完成后，施工队、项目部进行自检，必要时报监理、业主检验，检验合格后尽快打密封胶。
2	玻璃副框压块尺寸过小或者数量偏少不满足要求。

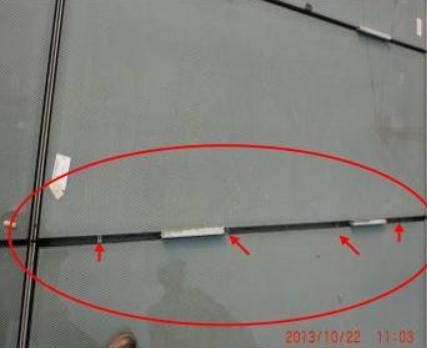
1) 偷工减料； 2) 施工人员责任心不强，出现漏放。	1) 严格检查施工单位材料进场情况，对材料进场进行验收，验收合格方可施工，并进行过程监督； 2) 对施工人员进行交底，并过程监督。

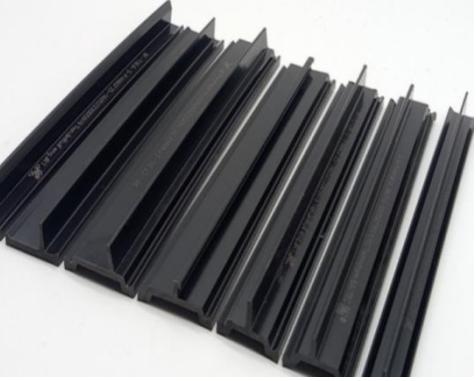
3	型材隔热条品牌、形式与合同要求不符

1、施工单位偷工减料。 2、隔热条形式无现货或存在疏忽。	1、隔热型材宜进行施工封样。 2、落实材料进场出厂管理。
4	埋板开孔位置不正确距离尺寸不足 $2d_0$

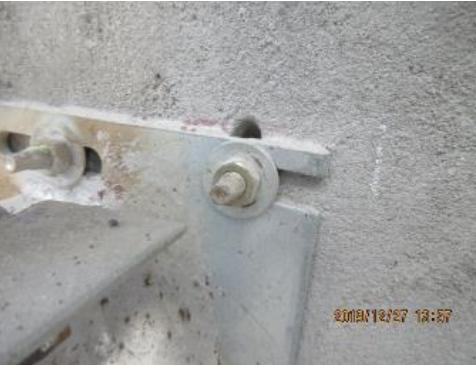
1、埋板加工图纸不正确。 2、加工厂开孔存在误差。 3、现场切割埋板。	1、落实材料进场验收制度。 2、埋板开孔应满足设计及规范要求。 3、严禁现场开孔。

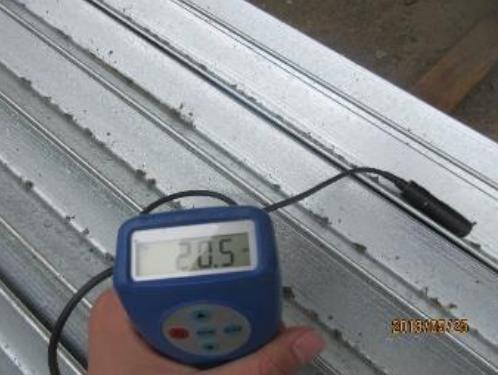
5	钢龙骨表面镀锌膜厚不足

<p>1、未落实材料进场验收制度。 2、钢材表面未做热浸镀锌处理。 3、材料运输存在表面剐蹭，钢材镀锌层脱落。</p>	<p>1、落实材料进场验收制度。 2、钢型材表面应进行热浸镀锌处理，膜厚要求满足规范及设计要求。 3、严禁不合格材料进场。</p>
6	层间防火板厚度不足

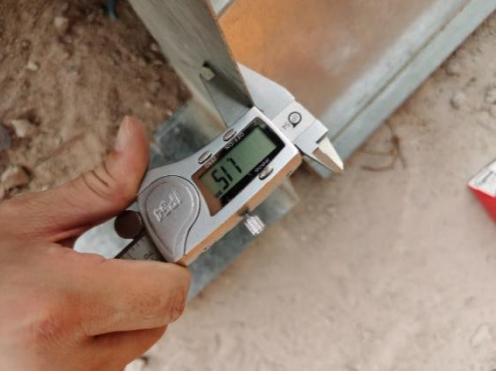
<p>1、未落实材料进场验收制度。 2、厂家加工存在误差。 3、现场存在偷工减料现象。</p>	<p>1、落实材料进场验收制度。 2、防火镀锌板厚度满足规范及设计要求。 3、严禁不合格材料进场。</p>

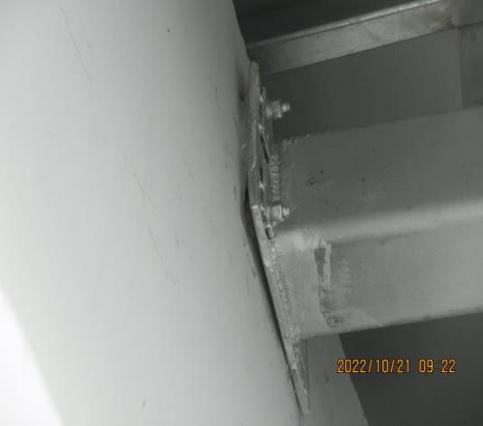
7	后补埋件未贴实结构

2022/10/21 09:22	<p>1、土建结构存在偏差基层不平。 2、埋件安装前未对结构进行剔凿找平。 3、施工人员发现问题时未及时上报。</p>	<p>1、埋件安装前对存在偏差的结构基层进行剔凿找平。 2、后置埋板的埋置需严格按图纸施工并控制安装误差。 3、埋板与结构存在的缝隙采用高强度填缝剂进行填塞。</p>
8	钢铝结合部位隔离垫片未设置。

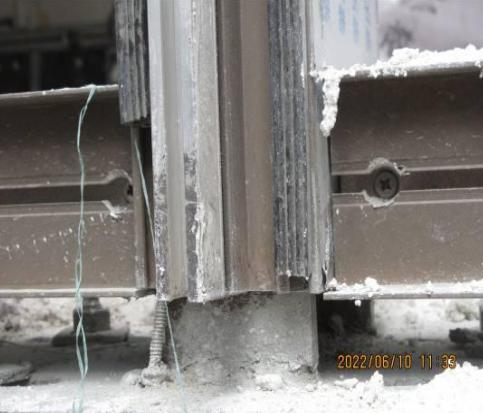
2022/06/10 11:33	<p>1、埋板偏位导致转接件不能与埋板完全焊接。 2、焊工对转接件焊接要求不熟悉。 3、焊接完成后未进行专项检查。</p>	<p>1、不同材质之间设置防化学腐蚀垫片。 2、现场施工时先安装绝缘垫后再插入立柱避免垫片遗漏。</p>

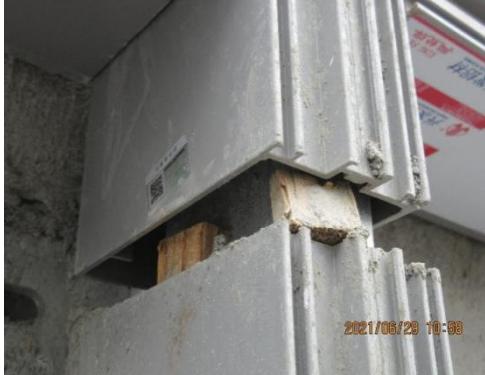
9	幕墙上下立柱伸缩缝插芯与立柱不匹配立柱存在晃动

<span style="color: orange;">2021/06/28 10:58</span>	1、安装工人对图纸要求不熟悉。 2、对安装工人技术交底不到位。 3、工人存在材料混用现象。 4、管理人员未切实履行监督职责。	1、落实安装工艺交底工作不同规格立柱配套相应配套插芯。 2、严格按图纸要求施工。 3、做好分项隐蔽验收工作。
10	玻璃幕墙立柱伸缩缝未打胶密封、打胶开裂

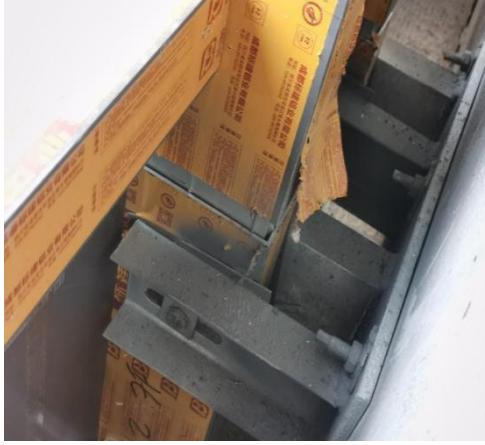
1、安装工人对图纸要求不熟悉。 2、未对前道工序进行报验就进行下道工序施工。 3、存在偷工减料行为。 4、管理人员未切实履行监督职责。	1、落实安装工艺交底工作。 2、严格按图纸要求施工。 3、做好分项隐蔽验收工作。

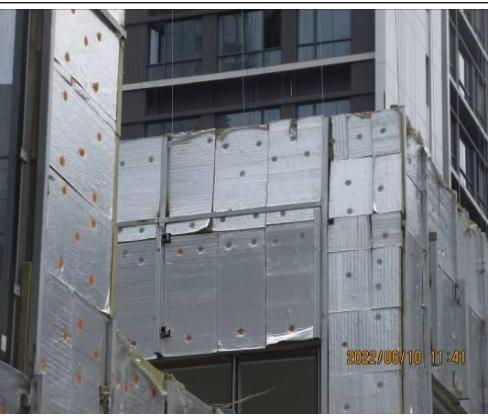
11	岩棉固定锚栓数量不足，防火岩棉封闭不及时存在雨淋湿现象。

<span style="position: absolute; bottom: 0; left: 0;">2022/06/10 11:41</span>	<p>1、现场未进行岩棉安装前的交底或培训。 2、岩棉安装未提前排版放样。 3、岩棉完成后未进行专项检查。</p>	<p>1、合理安排材料到场顺序和施工顺序，使安装完成后的岩棉及时封闭。 2、对于未封闭的可能会淋水受潮的岩棉，应采取适当的遮挡措施。 3、对安装人员进行岗前交底确保安装人员熟悉工艺流程。</p>
12	层间防火镀锌板安装不严密防火胶打胶开裂。

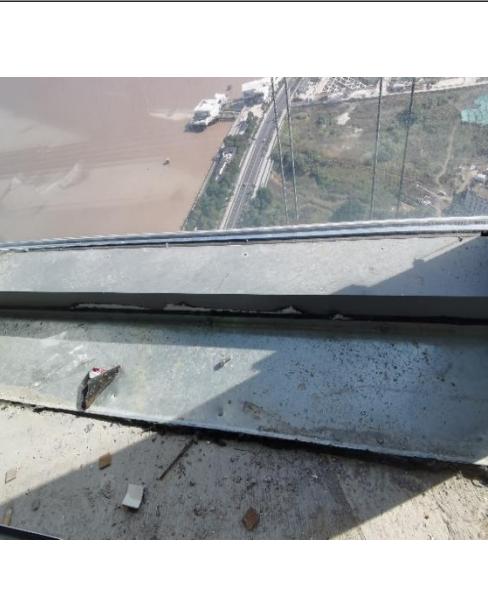
<p>1、防火胶打胶前保护膜未撕。 2、结构基层不平且未进行修补。 3、防火镀锌板固定钉施打不牢固。</p>	<p>1、特殊部位防火镀锌板根据现场结构进行裁切确保安装严密无空隙。 2、打胶前应撕掉型材与防火板间保护膜。 3、防火板固定螺钉间距符合设计要求确保固定牢固。 4、防火板设计折边保证防火胶厚度。 5、注胶前应彻底清除注胶面上的灰尘和杂物。</p>

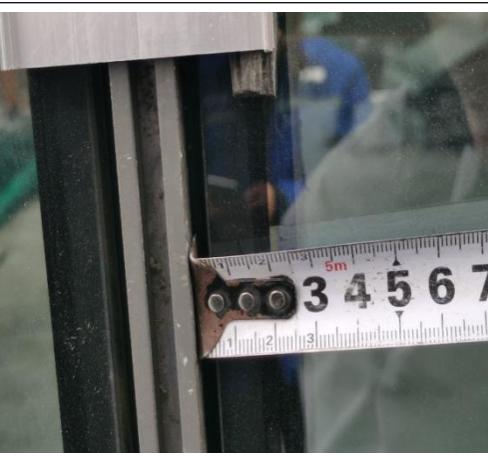
13	明框玻璃压板安装前玻璃与立柱间隙未打胶存在渗漏风险。

<p>1、安装工人对图纸要求不熟悉。      2、未对前道工序进行报验就进行下道工序施工。      3、存在偷工减料行为。      4、管理人员未切实履行监督职责。</p>	<p>1、落实安装工艺交底工作。      2、严格按图纸要求施工。      3、做好分项隐蔽验收工作。      4、选用质量意识高和技术水平过硬的施工人员。</p>
14	明框玻璃幕墙胶条短缺不连续。

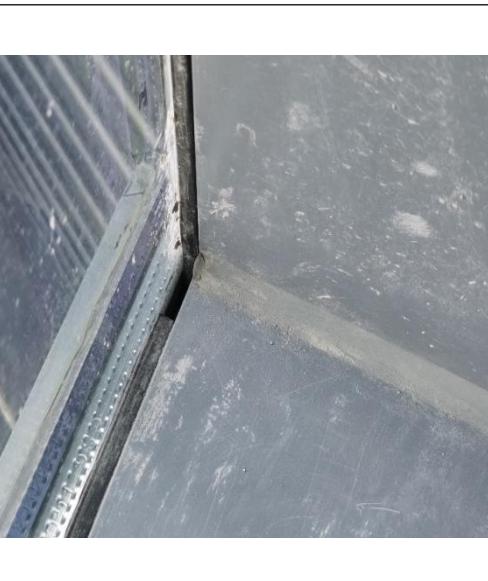
<p>1、设计按照理论下料与现场实际尺寸存在偏差。      2、项目现场与设计之间问题反馈不及时。      3、现场安装工人未按照图纸要求施工。      4、管理人员未切实履行监督职责。</p>	<p>1、明框玻璃幕墙压板应通长设置且胶条无脱落、损坏现象。      2、严格按图纸要求施工。      3、现场返尺设计再下料确保加工尺寸精确。</p>

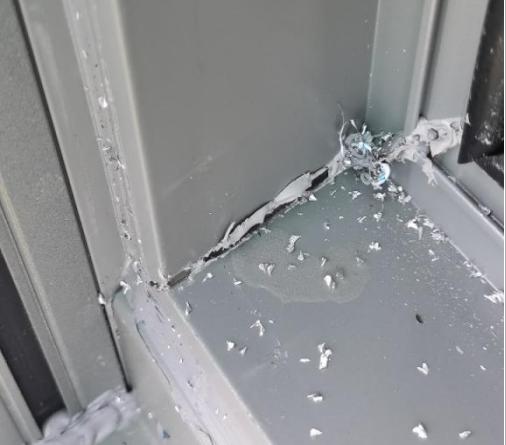
15	幕墙开启扇组角拼缝打胶不密实存在明显透光

<p>1、加工厂打胶遗漏加工质量把控不到位。 2、开启扇运输过程产生振动变形。 3、管理人员未切实履行监督职责。</p>	<p>1、加强对加工厂幕墙开启扇组框工艺进行交底工作。 2、45 度组框前断面涂刷断面密封胶。 3、出厂前对开启扇组装质量进行检查对不合格窗框重新返厂整改。</p>
----	----------------------	---	--	--

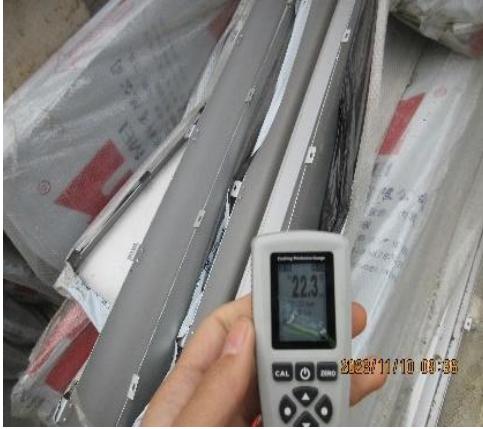
序号	问题描述	问题照片	原因分析	防治措施
1	铝板涂膜厚度不足。

<p>1、铝板厂家未按设计要求喷涂。          2、喷涂质量不佳，膜厚不均匀。          3、喷涂完成后未及时检查整改。          4、进场材料未检查发现问题。</p>	<p>1、按设计要求设计严格喷涂铝板。          2、调整喷涂方式，使涂抹均匀。          3、做好进场材料的报验检查。</p>
2	埋板偏位未补强，补强不合理。

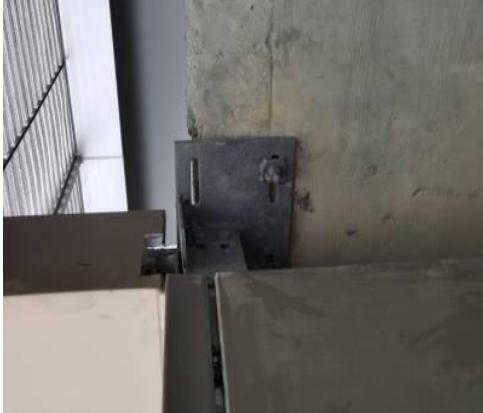
<p>1、图纸与实际施工有偏差。          2、现场无埋板补强的相关方案。          3、未按补强方案施工。</p>	<p>1、根据现场出具合适的补强方案。          2、补强埋板焊缝处打坡口处理。          3、安排专人对此项进行检查。</p>

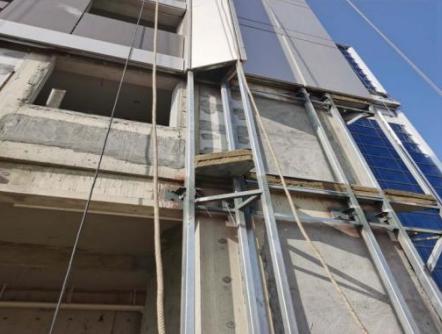
3	立柱伸缩缝规格不足，竖向次龙骨未在伸缩缝处断开。

<p>1、图纸与实际施工有偏差。 2、立柱下料不准确，未调整到位。 3、竖向次龙骨连接做法不明确，连接方式随意。 4、图纸深化不足，未及时发现问题。</p>	<p>1、按现场实际尺寸合理下料。 2、安装后及时调整伸缩缝大小。 3、竖向次龙骨伸缩缝设置应与主龙骨一致。 4、龙骨连接不得跨越伸缩缝。</p>
4	焊缝处防锈漆涂刷不到位，焊渣敲除不彻底。

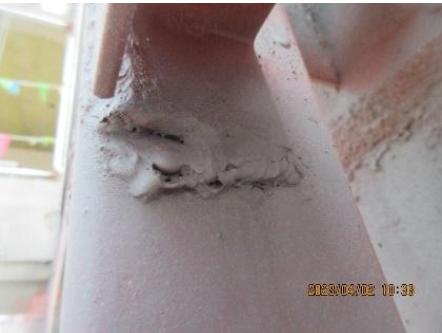
<p>1、未按设计要求进行焊缝防锈。 2、工人施工不认真，流于表面。 3、未及时对此进行检查整改。</p>	<p>1、做好班组施工交底。 2、严格按照图纸要求做好焊缝施工。 3、及时检查整改。</p>
5	层间防火岩棉填塞不密实，封修钢板与结构间隙过大。

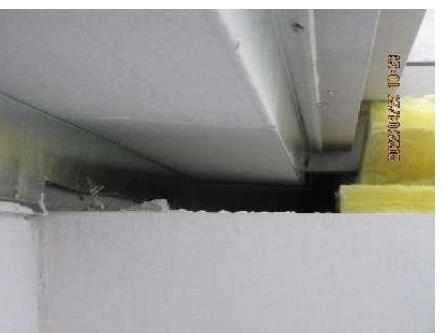
<p>1、施工交底不清，工人缺乏质量意识。 2、封板前未及时对岩棉填塞情况进行检查。 3、因结构不平整导致间隙过大的未及时封闭。</p>	<p>1、做好班组施工交底，岩棉必须密实、连续。 2、防火岩棉应采取平铺的方式，先压缩一定量后填入空隙中。 3、防火钢板应连续、牢固，不小于 1.5mm 厚。 4、安装完成后及时施打防火胶。</p>

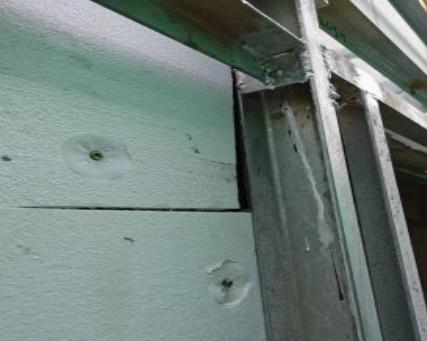
保温施工时，龙骨与墙体间不方便施工。	1. 技术交底汇签明确做法； 2. 样板先行，过程抽查加强管控。

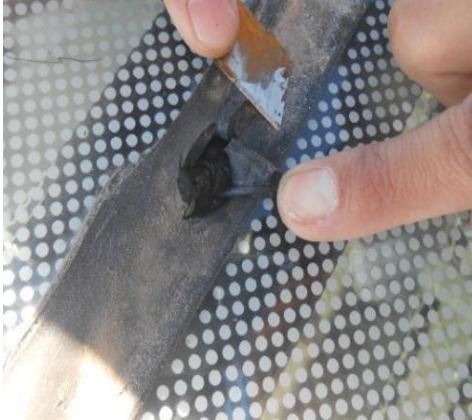
3	打胶不均匀 出现气泡。

<ul style="list-style-type: none"> <li>1. 打胶工不专业;</li> <li>2. 打胶温度未控制好;</li> <li>3. 打胶缝隙未清理干净;</li> <li>4. 胶缝泡沫棒填嵌深度不够。</li> </ul>	<ul style="list-style-type: none"> <li>1. 打胶前做好技术交底，选用专业打胶工进行打胶;</li> <li>2. 打胶环境温度条件必须符合打胶要求再进行打胶作业;</li> <li>3. 打胶前对打胶缝隙进行清理，或用酒精进行擦拭，擦拭干净再进行打胶;</li> <li>4. 填充泡沫棒预留深度要满足打胶要求。</li> </ul>
4	石材幕墙 背板开孔 未打胶封堵

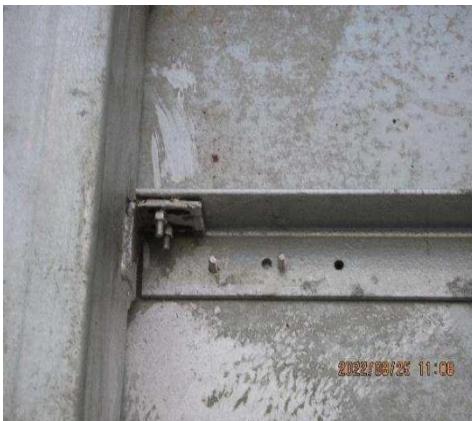
<ul style="list-style-type: none"> <li>1、施工前未进行技术交底或交底未强调此项。</li> <li>2、施工方技术人员未到场指导。</li> <li>3、此项未作为重点项进行重点检查。</li> <li>4、现场抢工导致关键工序缺失。</li> </ul>	<ul style="list-style-type: none"> <li>1、在施工人员进场培训和技术交底中强调此项内容。</li> <li>2、严格按图纸要求进行样板施工。</li> <li>3、做好分项隐蔽验收。</li> <li>4、合理安排工序，抢工状态下可以分段验收分段施工。</li> </ul>

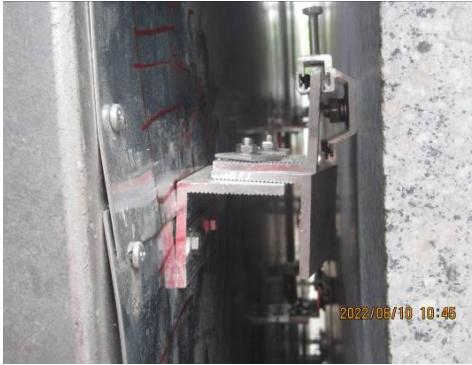
5	石材幕墙 防水背板 密封胶漏打

<small>2022/06/10 10:46</small>	<p>1、施工前未进行技术交底或交底未强调此项。</p> <p>2、施工方技术人员未到场指导。</p> <p>3、此项未作为重点项进行重点检查。</p> <p>4、现场抢工急于封板，导致关键工序缺失。</p>	<p>1、在施工人员进场培训和技术交底中强调此项内容。</p> <p>2、严格按图纸要求进行样板施工。</p> <p>3、做好分项隐蔽验收。</p> <p>4、合理安排工序，抢工状态下可以分段验收分段施工。</p>
6	石材面板六面防护不到位，表面明显水侵痕迹。

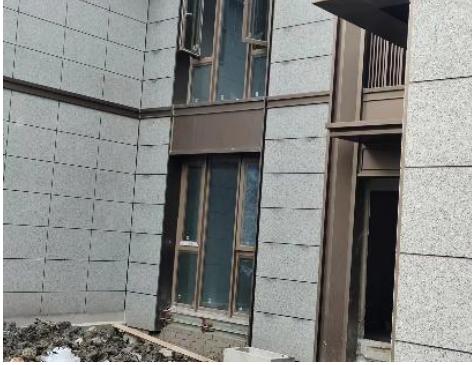
<p>1、材料进场验收不到位。</p> <p>2、石材采用水性防护剂，涂刷遗漏或运输、安装过程中石材摩擦造成防护失效。</p> <p>3、石材现场开槽，槽口部位未进行防护导致水渍侵蚀。</p>	<p>1、石材进场前需对材料进行验收，滴水观察。</p> <p>2、交付前重新涂刷防护剂。</p> <p>3、减少石材现场开槽，特殊部位需现场开槽时，开槽部位做好防护处理。</p>

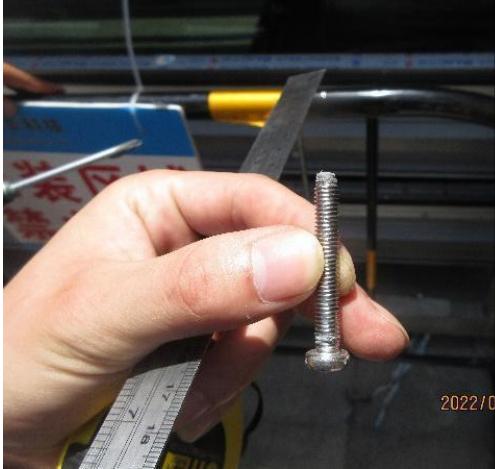
序号	问题描述	问题照片	原因分析	防治措施
1	单元板块工艺孔未封堵 连接螺钉未带胶施工。

<p>1、组装前未进行技术交底或交底未强调此项。          2、此项未作为重点项进行重点检查。          3、隐蔽工程验收不到位。</p>	<p>1、在组装前培训和技术交底中强调此项内容。          2、严格按要求进行组装施工，所有机制钉和自攻钉在安装之前，应在孔内提前注入密封胶，再拧入螺钉紧固以确保钉孔的紧密性和防渗效果。          3、工艺孔部位应采用专用配套工艺孔盖带胶封盖处理，若无合适孔盖，需进行打胶密封。          4、做好隐蔽验收。</p>
2	单元板块立柱尘密封胶条缺失。

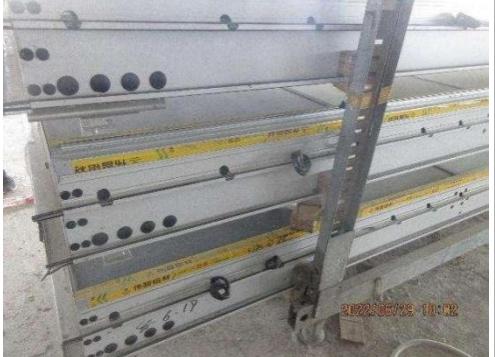
<p>1、组装前未进行技术交底或交底未强调此项。          2、装卸、搬运过程中脱落。          3、材料进场验收漏项，未针对设计要求逐一验收。</p>	<p>1、在组装前培训和技术交底中强调此项内容。          2、严格按要求进行组装施工。          3、两端与型材胶条槽口部位采取胶粘等措施做好防脱措施。          4、加强材料进场验收管控，针对设计图纸要求，逐一核对。</p>

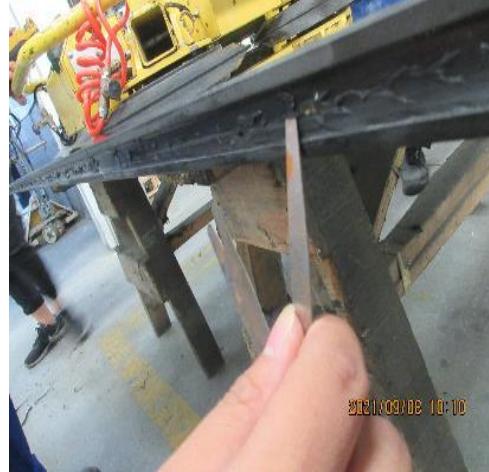
3	加工厂玻璃合片结构胶存在开裂的现象。

<p>1、玻璃材料进场未严格验收。 2、工厂质量巡视过于形式，管理不严格。</p>	<p>1、工厂车间编制质量标准化体系要求。 2、加强对车间质检人员质量培训，并严格管控车间质量问题要求。</p>
4	单元板块塔冠外露钢件满焊部位防腐处理不到位，返锈严重。

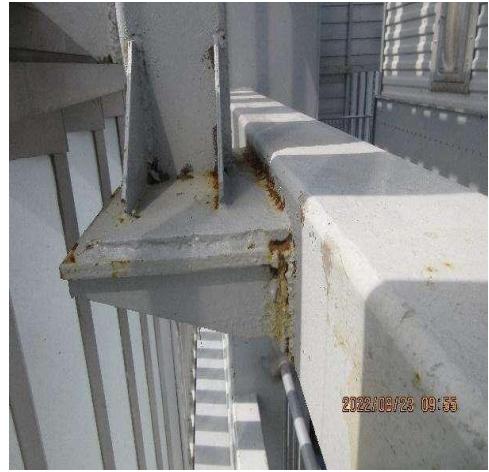
<p>1、施工前未进行技术交底或交底未强调此项。 2、此项未作为重点项进行重点检查。 3、隐蔽工程验收不到位。 4、施工单位偷减工序，未严格按照设计要求进行防腐施工。</p>	<p>1、外露钢件及焊接部位应采取喷砂除锈+二道无机富锌底漆（2×40 μm）+二道环氧云铁中间漆（2×40 μm）+常温氟碳涂料面漆（2×40 μm）处理。 2、严格按设计要求进行施工。 3、过程中加强监管，做好隐蔽工序验收。 4、制定奖罚制度严格执行。</p>

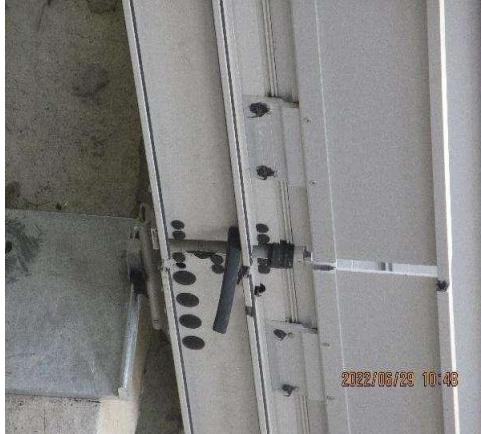
5	单元板块开闭孔海绵缺失。

<span style="color: #800000;">2022/06/29 10:48</span>	1、组装前未进行技术交底或交底未强调此项。 2、此项未作为重点项进行重点检查。 3、隐蔽工程验收不到位。	1、在组装前培训和技术交底中强调此项内容。 2、严格按要求进行组装施工，闭孔海绵尽量整根布置，如有拼接，在接口处涂胶粘接。 3、做好隐蔽验收。 4、制定奖罚制度严格执行。
6	单元板块防火密封不严。

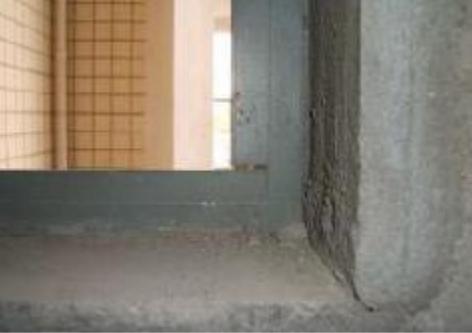
3	铝合金窗框制作拼接质量差

<p>门框加工时未严格按照窗洞口尺寸进行加工，加工精度未达到要求；易引起漏水。</p>	<p>铝合金门窗的加工、拼装应充分利用机械化生产，提高加工精度。铝合金门窗加工制作精度要求在同一平面高低差≤0.4mm，装配间隙≤0.3mm。</p>
4	窗框塞缝存在夹杂木契、孔隙，渗漏等情况。

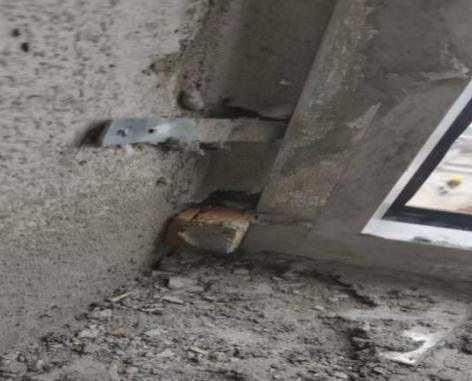
<p>1、塞缝班组未选用专业塞缝班组。 2、塞缝交底不到位，过程质量控制不严格。 3、塞缝材料选用以及材料配比不科学。</p>	<p>1、塞缝前应进行工艺、质量交底，并加强过程质量巡检监督，及时纠偏。 2、塞缝必须采用防水砂浆，严禁用发泡封堵。 3、必须将临时固定木楔去除，一次封堵严密，封堵完成下口内严禁有管线穿越。 4、塞缝时基层清理干净，塞缝完成后及时养护，防止塞缝开裂渗水。</p>

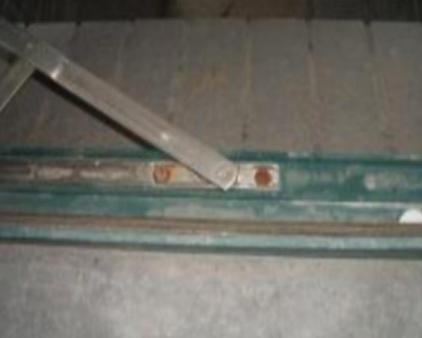
5	推拉滑撑的固定螺丝已生锈

<p>采用铁螺丝，使用过程中雨水侵蚀导致生锈、推拉滑撑脱落。</p>	<p>推拉滑撑的固定螺丝不能采用铁螺丝，应采用不锈钢螺丝</p>
6	窗边未打密封胶或密封胶不严密、开裂

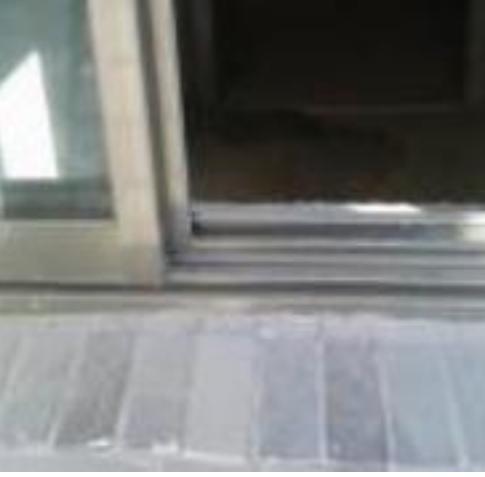
<p>工人技术水平欠缺，或交底不清。由于窗边未打密封胶或密封胶不严密、开裂等原因，雨水会通过窗边空隙渗漏进室内。</p>	<p>在外墙粉刷时，门窗框外侧应留设6mm左右的槽口，此方法主要增加密封胶厚度和与框料的粘结。在打胶之前应将槽口内和外墙表面的砂浆、灰尘、油污等清理干净，保证密封胶粘结牢固，施打前在外墙和门窗框上粘贴胶带纸，保证密封胶施打厚度和外观质量，打胶应由技术熟练的工人负责，避免因打胶断续而造成渗水，同时打胶面应干燥方能施打密封胶，严禁在涂料面层上打密封胶，且应采用中性硅酮密封胶。打胶后应随时检查是否有遗漏、脱胶、粘结不牢等情况。</p>

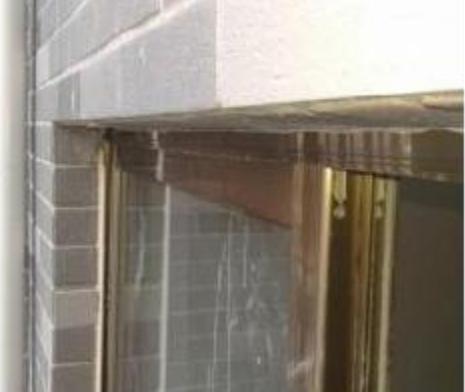
7	窗楣未设滴水线、且未设坡度。

未按照要求在窗楣设置滴水线，雨水顺墙面向下倒流进入窗楣内或流到玻璃上的，如窗边缝隙未填堵严实，或窗扇间未密封，雨水会流入室内。	窗台上部应做滴水线，滴水线的施工与墙体抹灰同时施工，突出墙面至少10mm，要求做到整齐、顺直，且窗楣应向外放坡，坡度不小于5%。
8	窗台内低外高、外窗台未放坡

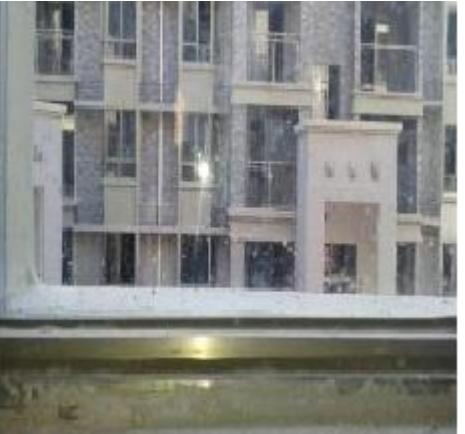
工长交底不明确，工人抹灰时未放坡，未考虑外墙贴砖等因素，导致贴砖后外窗台高于内窗台；雨水不能向外排水，会引起窗台积水，从而流入室内。	窗台必须浇筑不小于80mm的压顶，搭接入墙不小于120mm，窗台内侧要比外侧最高点高20mm，外侧窗台向外放坡，坡度宜为5%-8%；窗边框四周外墙面300 mm范围内增涂二道防水涂料。
9	硅酮密封胶已超过有效期，密封效能存疑。	/	/	过期密封胶严禁使用，同时还要保证胶与所粘结材料的相容性。

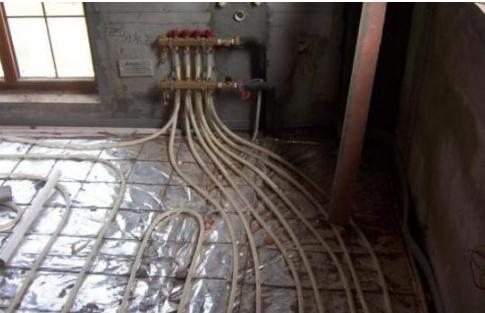
序号	问题描述	问题照片	原因分析	防治措施
1	分水器安装不规范

<ul style="list-style-type: none"> <li>1. 盘管的波纹护套管安装不规范，不统一；</li> <li>2. 分水器位置的盘管交叉布置，没有按序排列；</li> <li>3. 分水器保护不够，很多分水器在施工后很脏；</li> <li>4. 电动温控阀的电源线绑在分水器上；</li> <li>5. 分水器的支路未做标识；</li> </ul>	<ul style="list-style-type: none"> <li>1. 分水器安装在上，集水器安装在下中心间距宜为200mm。</li> <li>2. 集水器中心距地面应不小于300mm，做好成品保护。</li> <li>3. 加热管出地面至集分水器加装塑料套管，高度150—200mm。</li> </ul>
2	盘管不规范

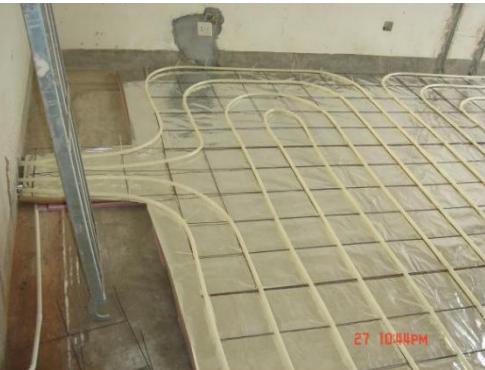
<ul style="list-style-type: none"> <li>1. 盘管施工边界问题；</li> <li>2. 绑扎带问题；</li> </ul>	<ul style="list-style-type: none"> <li>1. 保温板、钢丝网、反射膜应铺设到墙边，不应留有100mm的间距；盘管应距离保温板边缘200mm；</li> <li>2. 所有保温苯板铺设的位置均应在上面铺设铝箔反射膜、钢丝网，盘管则应根据现场实际情况确定；</li> <li>3. 绑扎盘管的绑扎带应水平固定，严禁垂直固定，避免以后混凝土覆盖不住绑扎带；</li> <li>4. 分水器位置的盘管弧度应不超过90度，应避免以后影响橱柜、地面装饰层的施工；</li> <li>5. 绑扎带应水平方向绑扎</li> </ul>

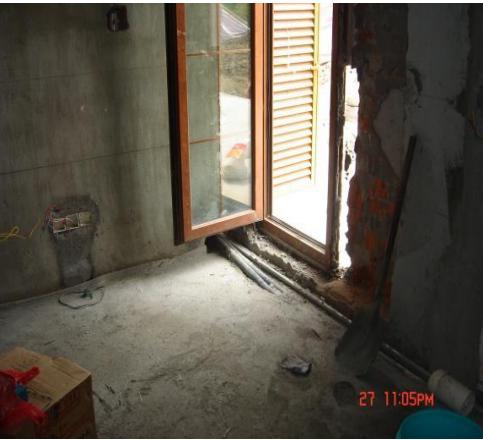
3	管路安装时的交叉和碰撞

<ul style="list-style-type: none"> <li>1. 施工过程中遗漏或者线管堵塞;</li> <li>2. 重新开槽时未按要求施工,管道未压入板面;</li> <li>3. 安装位置选择不当;</li> </ul>	<ul style="list-style-type: none"> <li>1. 盘管铺设之后将主管完全覆盖上,使主管经过部位和其他部位一平;</li> <li>2. 修改管线途径,避免管道交叉;</li> <li>3. 改变交叉位置,避免因管道交叉造成地坪无法覆盖;</li> <li>4. 在进行管线布置时,需要充分考虑各方面的影 响因素,并根据实际情况进行调整。</li> </ul>
4	地暖盘管有接头

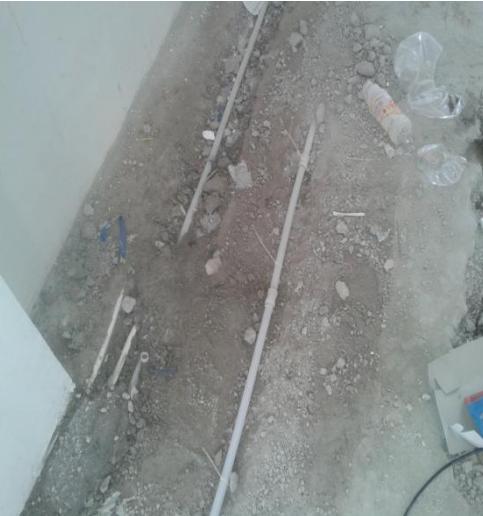
<ul style="list-style-type: none"> <li>1. 材料质量达不到设计要求;</li> <li>2. 安装方式不当;</li> <li>3. 交叉作业破坏严重;</li> <li>4. 施工完成后未进行巡查维护;</li> </ul>	<ul style="list-style-type: none"> <li>1. 使用经过认证的高质量地暖管和接头,确保材料的耐用性和可靠性;</li> <li>2. 在安装过程中严格按照厂家的安装说明进行操作,确保接头处的连接牢固可靠;</li> <li>3. 在地暖系统安装完成后,注意保护地面,避免外力冲击。同时,确保地暖系统的运行环境温度稳定,避免温度变化过大导致接头处反复受;</li> <li>4. 定期检查地暖系统的运行情况,特别是接头处的密封性和接触情况;</li> <li>5. 如果发现接头处已经损坏,应及时更换损坏的接头,避免影响地暖系统的正常运行。更换接头时,建议找专业人员进行操作,以确保更换后的接头能够正常工作。</li> </ul>

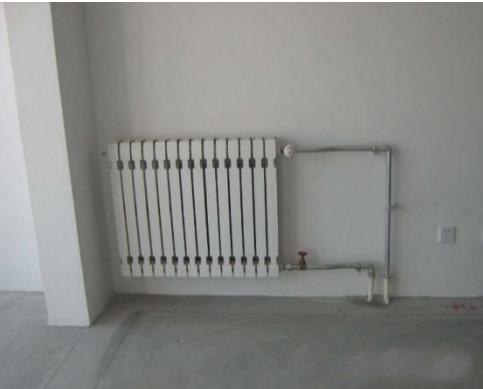
序号	问题描述	问题照片	原因分析	防治措施
1	散热器支管倒坡

<ol style="list-style-type: none"><li>1. 图纸设计时未标注坡度方向或坡度值，设计时未考虑管线交叉碰撞问题；</li><li>2. 进场材料把控不严，管道尺寸存在误差；</li><li>3. 施工过程中测量不准确，固定支架安装不当；</li><li>4. 技术交底不到位，标准要求不严；</li></ol>	<ol style="list-style-type: none"><li>1. 细化图纸设计，明确管道坡度方向及数值，绘制管线交叉点详图指导现场施工；</li><li>2. 严格把控材料进场，确保材料合格；</li><li>3. 施工前先进行定位，实时进行坡度复核，合理避让交叉管线；</li><li>4. 强化技术交底，严格质量验收，过程监督到位；</li></ol>
2	散热器温控阀安装方向错误

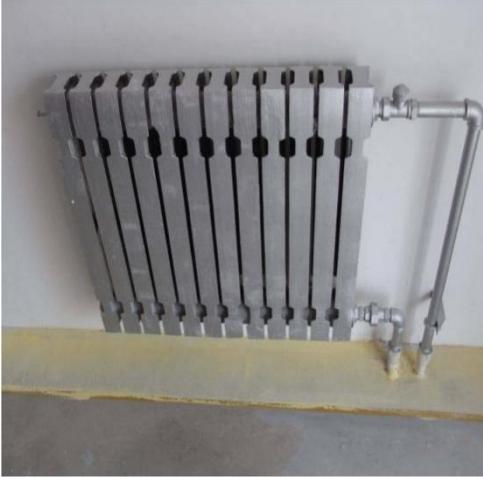
<ol style="list-style-type: none"><li>1. 安装人员失误；</li><li>2. 标识不清或者缺失；</li><li>3. 缺乏培训和指导；</li></ol>	<ol style="list-style-type: none"><li>1. 对安装人员进行充分的培训，确保他们了解正确的安装方法和注意事项；</li><li>2. 确保阀门上的流向指示标识清晰可见，不易磨损或丢失；</li><li>3. 在安装前对阀门进行严格的检验，确保其设计和制造符合标准；</li><li>4. 严格按照制造商提供的安装手册进行操作，确保安装方向正确。</li></ol>

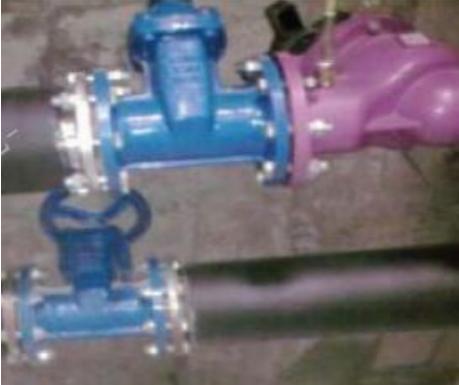
序号	问题描述	问题照片	原因分析	防治措施
1	管道阀门未进行保温

1)工人施工粗糙随意技术人员交底不到位； 2)保温施工跟进检查质量不及时。	1)阀门等附件的保温应完整严密，且不应影响到阀门手柄的操作； 2)阀体及压盖均应包扎绝热层，绑扎紧密； 3)阀门金属保护层应制作成保护盒，盒内绝热层填充密实； 4)保温外壳压封应考虑顺水，避免水顺拼缝流入保温层内。
2	穿楼板管道落地支架肋板与支架槽钢之间无保温隔离措施，存在冷桥

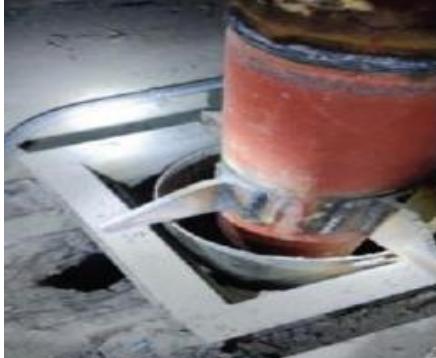
未考虑肋板与支架槽钢直接连接导致的冷桥导致后期投入使用后冷凝水大量产生，造成渗漏。	1) 保温管道，肋板同管道一致包裹； 2) 保冷管道，在肋板与槽钢接触处加设木托绝冷。

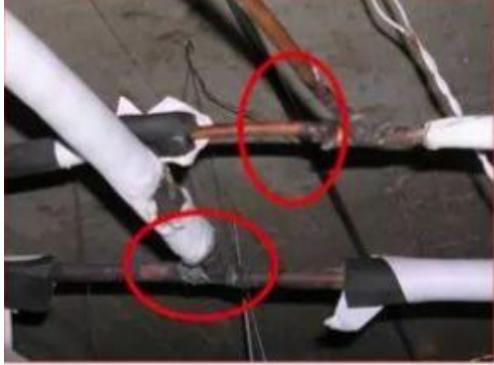
序号	问题描述	问题照片	原因分析	防治措施
1	空调冷热水铜管管道系统的接口焊接不饱满

<p>采用紫铜管的空调冷热水管道与设备连接的部件（如风机盘管、空调机组）以及承插焊口处，经冷热水交替使用后出现漏水和渗水造成整个系统不能正常使用。</p>	<p>(1) 根据设计要求，正确选用管材、管件及连接方式，不同型号的管材、管件不宜混合使用。 (2) 管子内外表面应光滑、清洁，不应有针孔、裂缝、分层、粗糙拉道、夹渣、气泡等缺陷。黄铜管不得有绿锈和严重脱锌。 (3) 铜管的焊接必须严格执行操作规程，保证焊接质量。 (4) 铜管膨胀系数大，管道系统的膨胀量大，如果直管段较长时，应在适当处设置波纹补偿器，以消除膨胀量。</p>

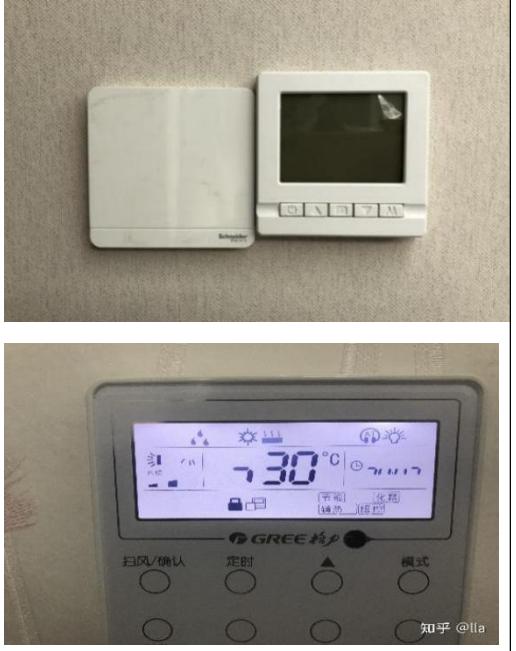
2	<p>1、温控器开启及显示不正常，风量测试不正常；          2、异响、破损；          3、不整洁、污染。</p>

<p>1. 电源中断、电池耗尽可能导致温控器无显示或显示不清；          2. 显示屏损坏或接线松动也可能导致显示异常；          3. 传感器积灰、安装位置不当（靠近热源/冷源）或校准失效可能导致温度显示偏差；          4. 风机出现故障会导致空调无法正常将空气输送到需要降温的区域；          5. 机械部件卡滞（如继电器粘连）可能导致异响；</p>	<p>1. 检查电源插座及线路连接，确保供电正常，更换电池（针对无线温控器）；          2. 重启设备或轻触屏幕测试是否响应，若仍无反应需更换显示屏模块；          3. 清洁传感器表面灰尘，避免遮挡物影响检测，重新安装至远离空调出风口、窗户的通风区域，通过设备校准功能或手动调整偏移值；          4. 检查风机是否损坏，必要时更换故障的风机；          5. 拆机检查继电器等机械部件，清除积灰或润滑；          6. 检查温控器外壳是否有裂缝或损坏，如有需要，更换整个温控器。</p>
---	--	--	--	--
