# 装配式建筑工程质量常见问题 防治手册

为推进河南省装配式建筑健康、快速、高质量发展，强化装配式建筑工程质量常见问题防治工作，减少和避免装配式建造过程中存在的质量通病，河南省装配式建筑产业发展协会、河南省建设科技和人才发展中心组织有关单位编制了《装配式建筑工程质量常见问题防治手册》。

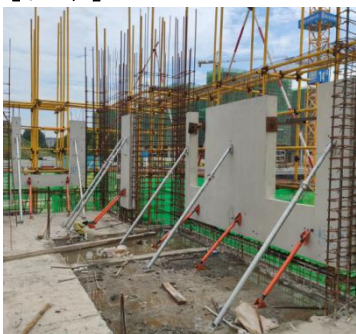
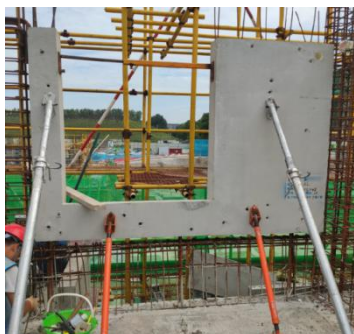
图 1-1

现浇上翻梁上部为预制墙板，施工困难。

- (1) 因原结构设计预制墙板底部为上翻梁；
- (2) 上翻梁高度  $> 300\text{mm}$  时需设临时支撑，施工难度较大且存在一定安全风险。

- (1) 结构设计时，降低上翻梁高度或改为上下式双梁等形式；
- (2) 如无法避免上翻梁，建议取消预制墙体。

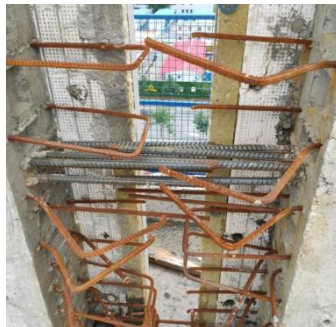
图 1-2

预制墙板外伸钢筋或连接件互相干涉。

- (1) 预制墙板外伸钢筋需满足锚固长度要求导致；
- (2) 设计时未充分考虑施工顺序及预制墙板之间、预制墙板与现浇段钢筋的干涉情况；
- (3) 连接节点处钢筋过密；
- (4) 现浇段设计宽度未考虑钢筋或连接件干涉情况。

- (1) 预制墙板宜根据锚固长度与数量间的参数选取合适的钢筋直径；
- (2) 现浇段设计宽度应考虑剪力墙钢筋、套筒外围尺寸对钢筋空间的影响，选择满足现场施工需求的锚固方式；
- (3) 应用 BIM 技术可视化深化设计，并进行钢筋碰撞检查与避让。

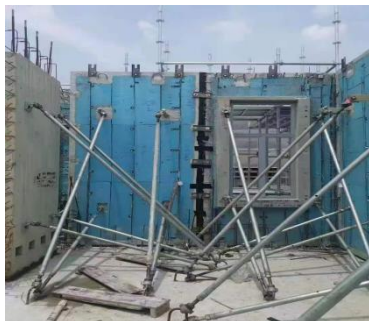
图 1-4

预制墙板两方向的斜支撑相互干涉。

- (1) 预制墙板布置集中，导致多方向斜支撑相互交叉；
- (2) 预制墙板斜支撑位置设计时未考虑相互之间的干涉影响；

- (1) 深化设计时应应对预制墙板斜支撑相互影响进行放样核对，复杂部位宜采用 BIM 模拟；
- (2) 选择合适的斜支撑或斜支撑形式；
- (3) 预制墙板宜分散布置；
- (4) 控制现场固定埋件的安装误差，支撑点应严格按设计进行定位。

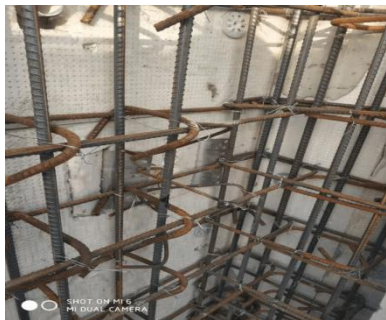
图 1-8.1

预制墙板中保温连接件与现浇钢筋干涉，增加钢筋绑扎难度。

预制墙板内预留的保温连接件未考虑现场钢筋布置，设计选型不合理。

内侧现浇墙体钢筋较密时，宜采用桁架式、FRP 连接件。

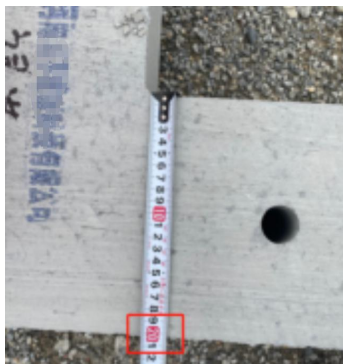
图 2-4

预制墙板中门窗洞口尺寸偏差不符合规范要求。

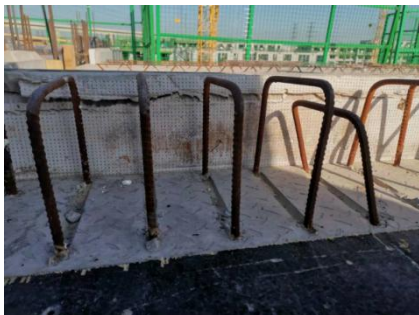
图 2-7

灌浆套筒、孔洞等预埋件与钢筋干涉影响外伸尺寸。

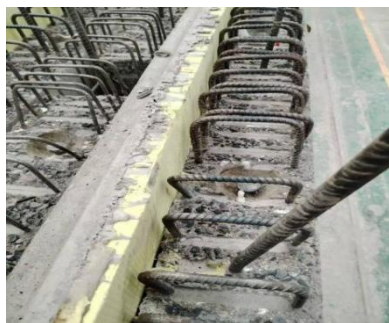
图 2-8.1

预制墙板中预埋竖向插筋偏位较大，现场安装困难。

- (1) 出筋孔位置使用橡胶塞固定；
- (2) 在伸出筋端头设置定位工具，并绑扎牢固。

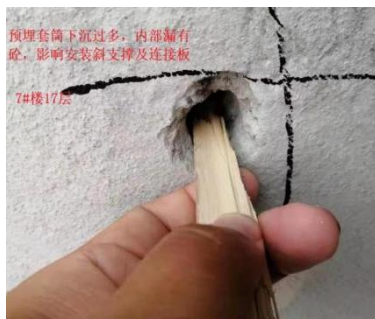
图 2-9

预制墙体中套筒、吊钉等预埋件位置偏移，影响构件吊装或安装固定。

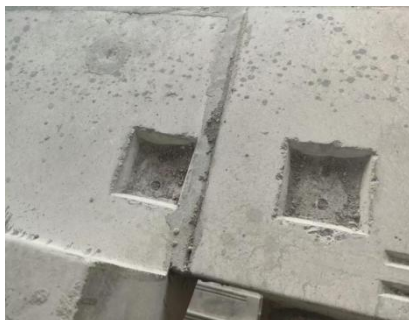
图 2-11

预制楼梯、空调板栏杆等预埋件缺失、位置错误。

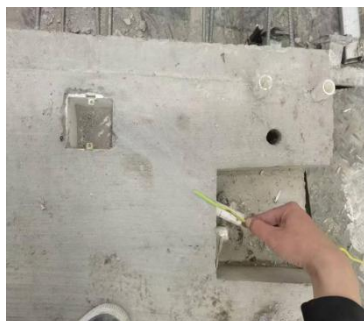
图 2-12.1

预制构件中的预埋线盒、线管堵塞。

- (1) 振捣过程中应避免对线盒、线管等预埋件造成扰动；
- (2) 线盒应采取密封措施，线管内加装通线绳。

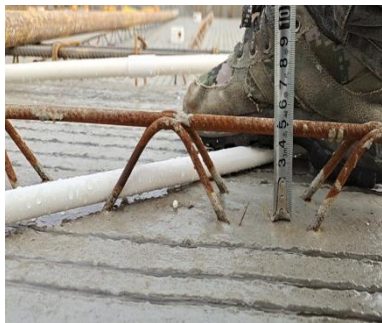
图 2-14

叠合楼板桁架筋超高导致板面钢筋保护层厚度不够或混凝土楼板总厚度超厚。

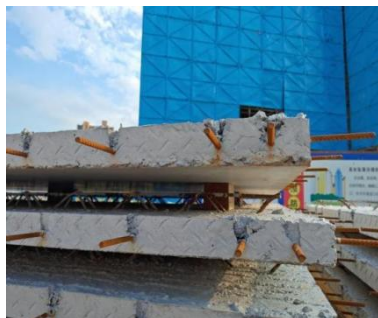
图 2-15

叠合板板底钢筋保护层厚度不符合设计要求。

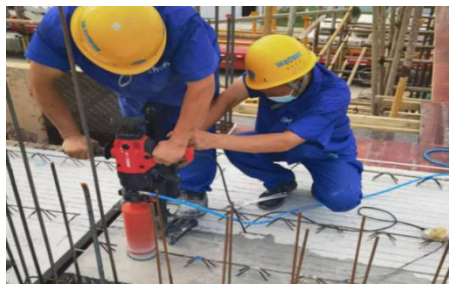
图 2-17.1

叠合板预留孔洞、水电点位缺失。

- (1) 叠合板深化设计时，各专业协同深度不足；
- (2) 生产时遗漏。

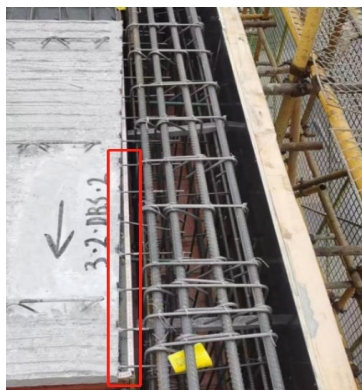
图 2-22

叠合板生产时模具固定不牢造成板边倾斜，板尺寸不方正，造成现场预制板与梁侧面之间有缝隙。

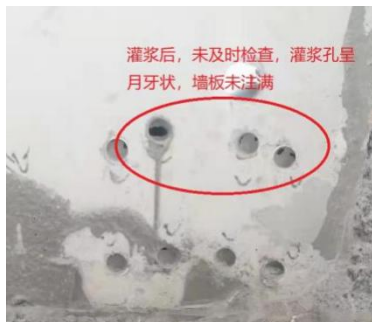
图 3-2.1

预制构件灌浆不密实。

- (1) 灌浆料质量或拌制操作不合格；
- (2) 灌浆作业中套筒某个或多个出浆孔未出浆，灌浆泵中浆料未减少，出现堵孔现象；
- (3) 灌浆时在出浆孔外出现多处漏浆；
- (4) 灌浆设备压力不足；
- (5) 未设置灌浆排气孔。

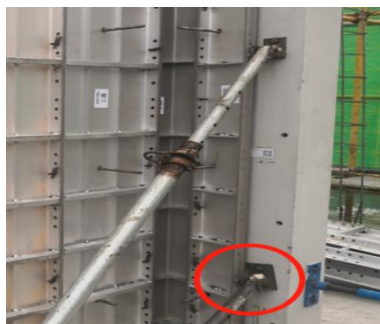
图 3-6.1

预制竖向构件的斜支撑与铝模板冲突。

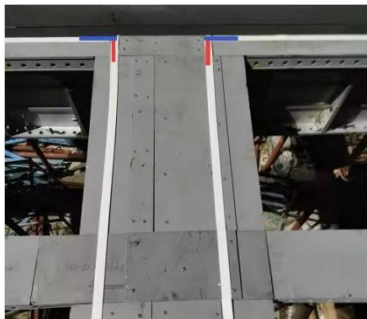
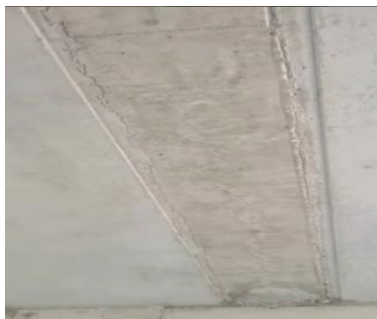
图 3-7.2

叠合板后浇板带漏浆。

(1) 构件因存放不当出现平整度不达标，且现场铝模支撑不规范，支撑体系未顶紧、或过于顶紧，支撑高低不齐导致叠合板安装后产生较大缝隙造成漏浆；

(3) 浇筑混凝土前，应验收模架与叠合板间是否存在较大缝隙，合格后方可浇筑；

(4) 调整支撑顺序，顶板支撑时先将后浇板带部位铝模标高调整到位，中间龙骨区域不顶紧，待叠合板安装就位后分区顶紧并检查后浇板带处是否有缝隙；

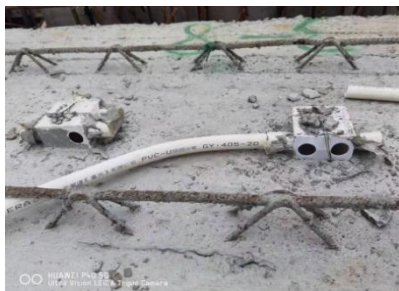
图 3-11.1

预制构件上预埋的线盒、锁母脱落。

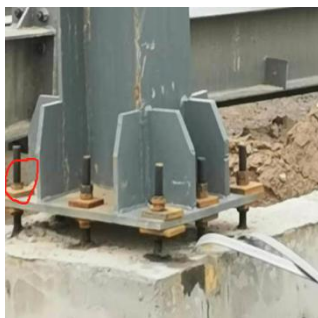
图 3-17

钢柱地脚螺栓未采取双螺母紧固。

- (1) 施工过程漏装；
- (2) 未对施工过程进行有效监管；
- (3) 安装完成后未对地脚螺栓安装质量进行有效验收检查。

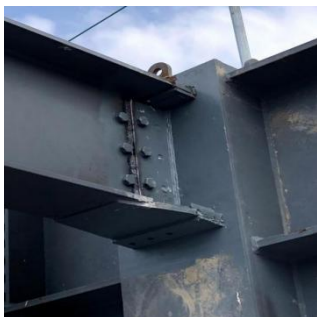
图 3-20

钢结构螺栓孔错孔，螺栓无法安装。

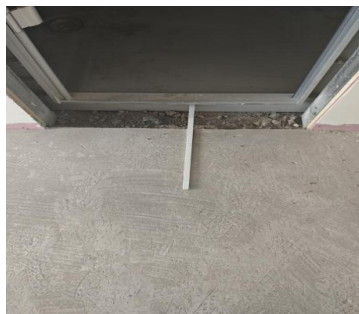
图 4-6

卫生间结构降板高度不足。

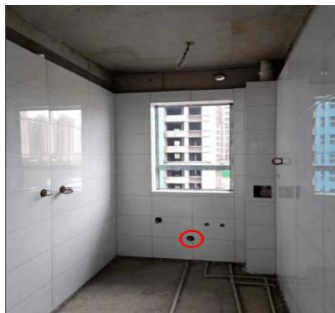
图 4-7

集成厨卫墙板预留点位与瓷砖缝冲突。

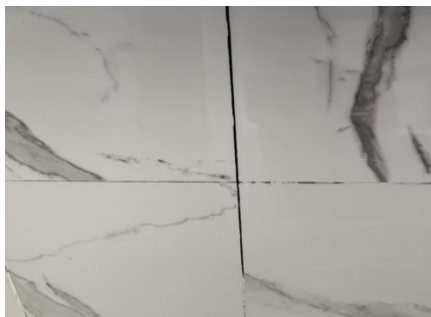
图 4-10

瓷砖体系集成墙板填缝材料脱落。

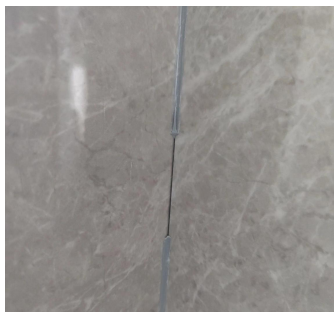
图 4-11

瓷砖体系集成墙板接缝处理效果不美观。
